Nature des faits :

Ecoulement de matières fines d'origine minérale issu d'une carrière via un fossé dans un cours d'eau de 1^{ère} catégorie.

Carrière Laborde 64660 Lurbe-Saint-Christau

Localisation :

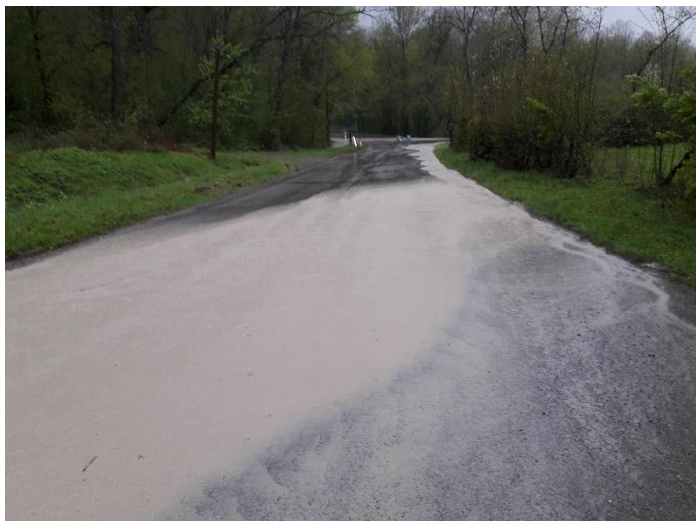
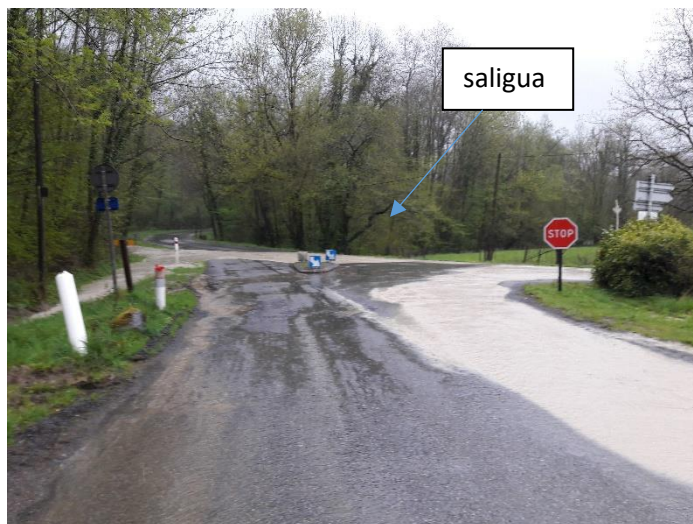
Fossé débordant sur la route rejoignant l'Ayguèrède par le saligua

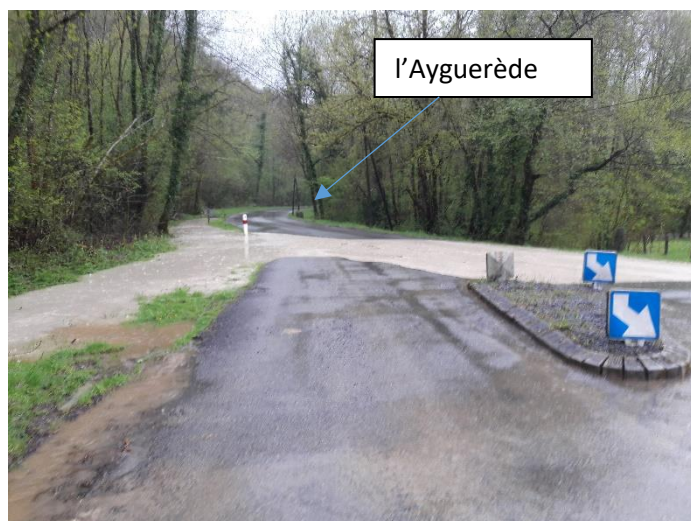
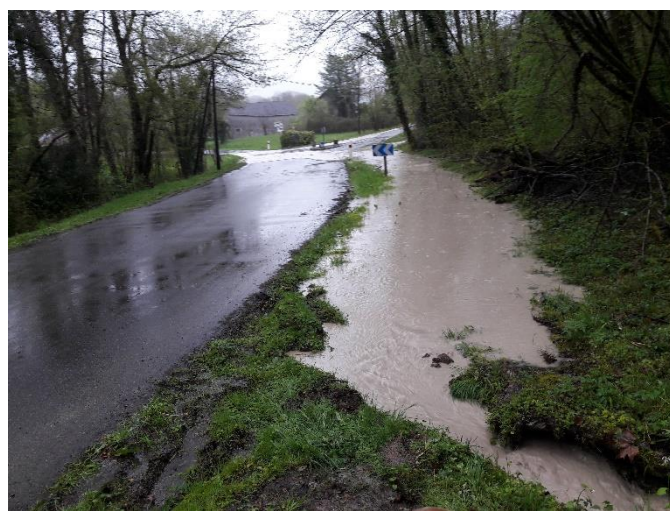
Le second événement, celui du 11 avril, est lié en partie au premier. Le reliquat de la précédente pollution, présent dans le bois (entre le bassin et le fossé) et dans les boues aux abords du fossé, a été emporté par le ruissellement des précipitations et a rejoint le cours d'eau. A quoi est venu s'ajouter probablement le lavage des pistes de l'exploitation non retenu par le bassin aux vues de ses dimensions. Il est donc urgent d'équiper en conséquence le site afin que cela ne se reproduise pas à chaque épisode pluvieux.

Fossé chargé de matières fines rejoignant l'Ayguèrède

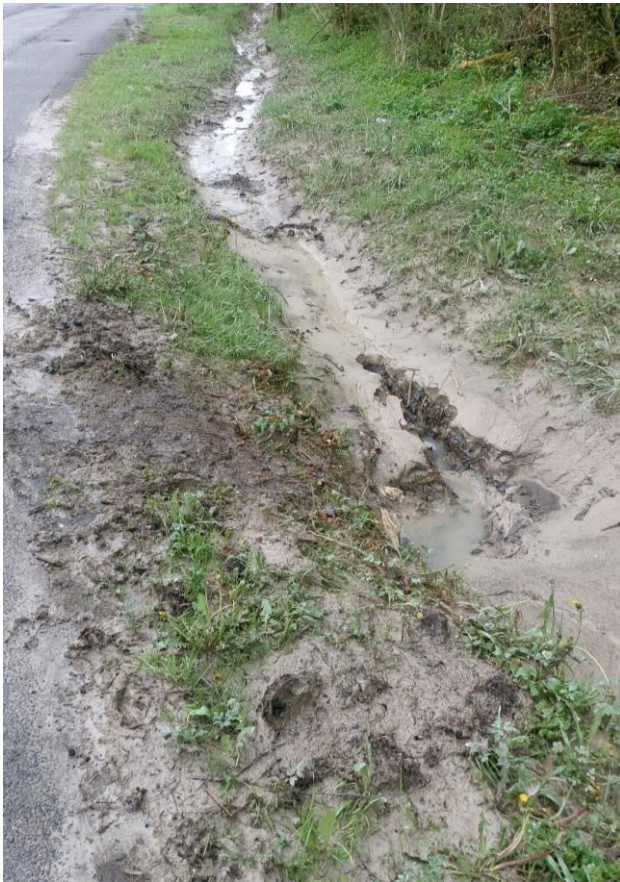
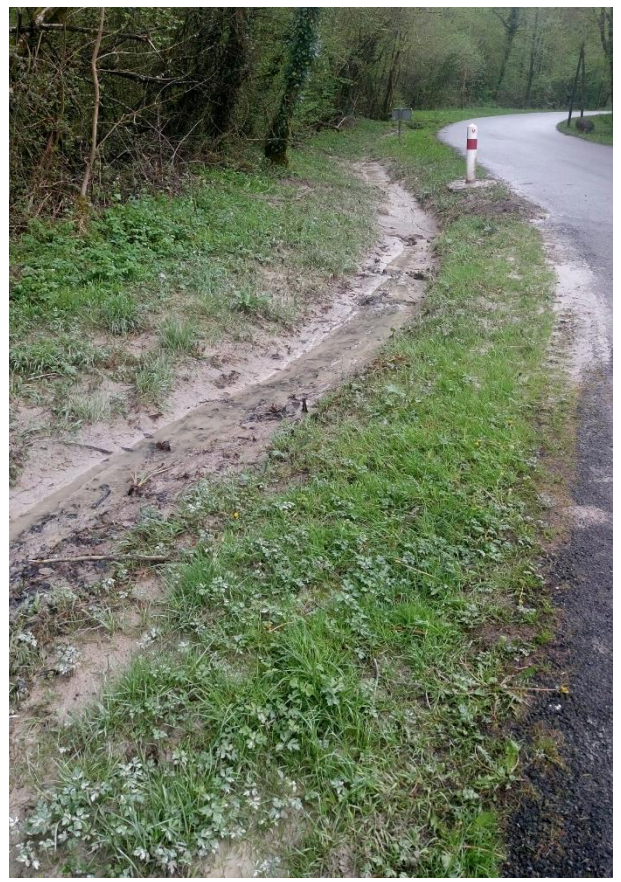
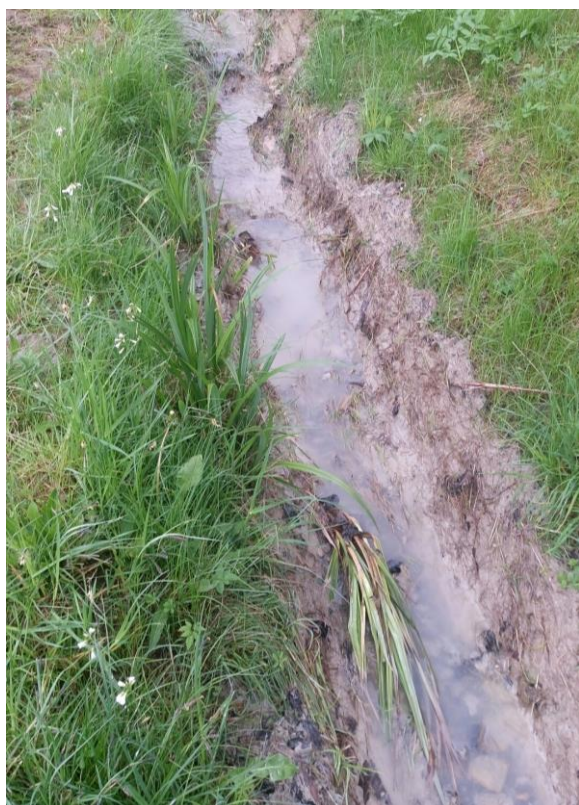
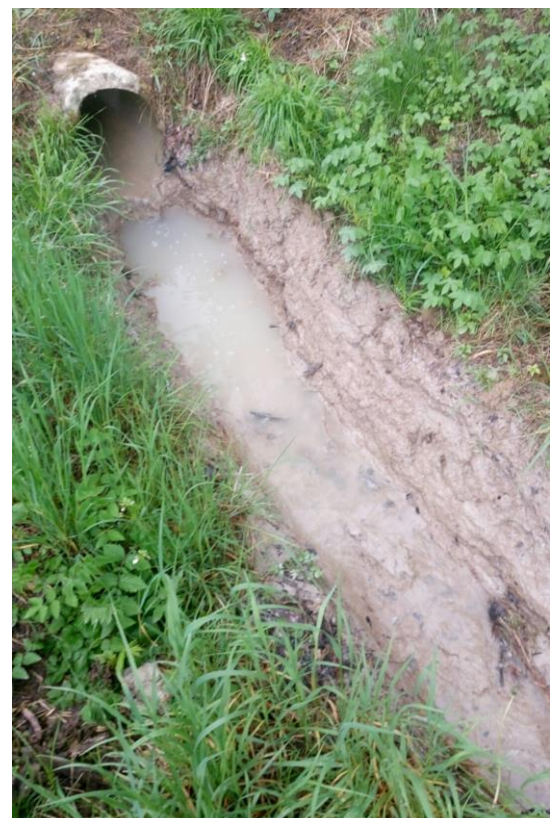
Clichés du fossé pris le lundi 16 avril 2018

II/ Constatations
