# ARKEMA MONT

15/10/2020 DÉCLENCHEMENT DU POI

# POI 15/10/2020 UNITÉ LACTAME

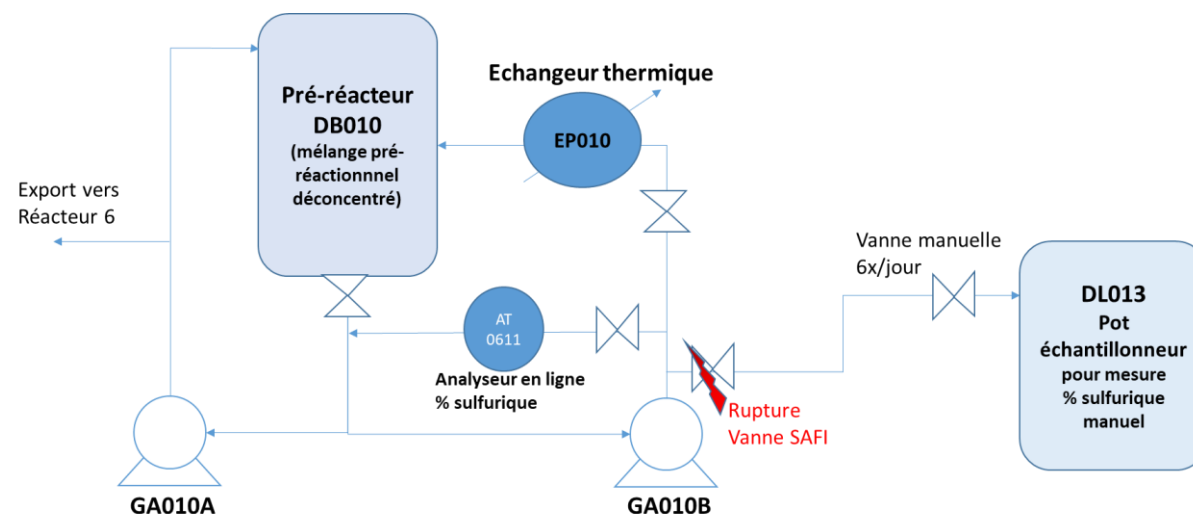
- A 8h15 lors de l'ouverture de la vanne de prise d'échantillon sur le pot échantillonneur DL013, l'opérateur entend un bruit dans son dos, il constate alors la formation d'un nuage gazeux à quelques mètres de lui. Il évacue immédiatement la zone et donne l'alerte. La sirène de zone est déclenchée et suivie par le déclenchement du POI
- A 8h22 ( armement du PCEX, télé-alerte, mobilisation des équipes de secours internes externes et confinement du reste du personnel sur site ).

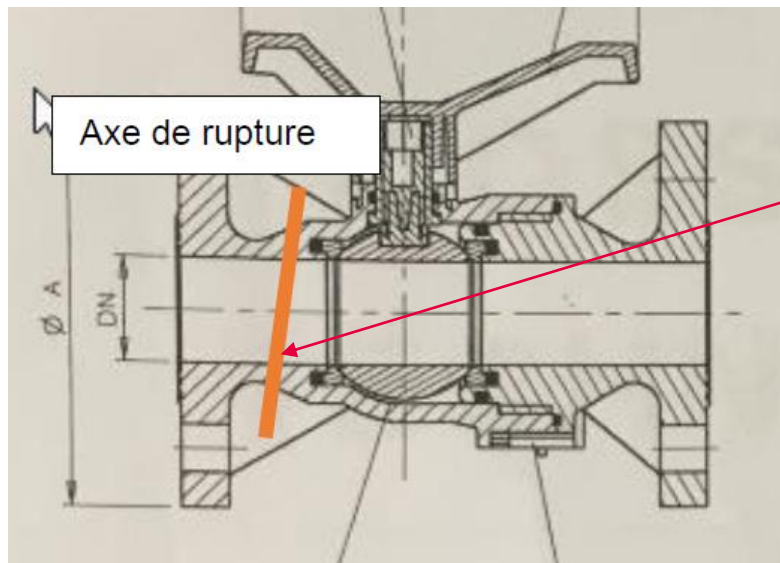
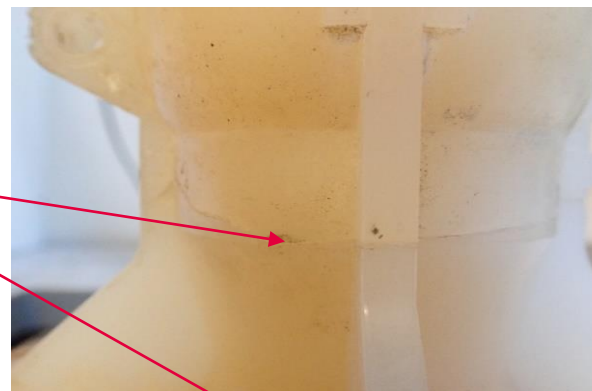
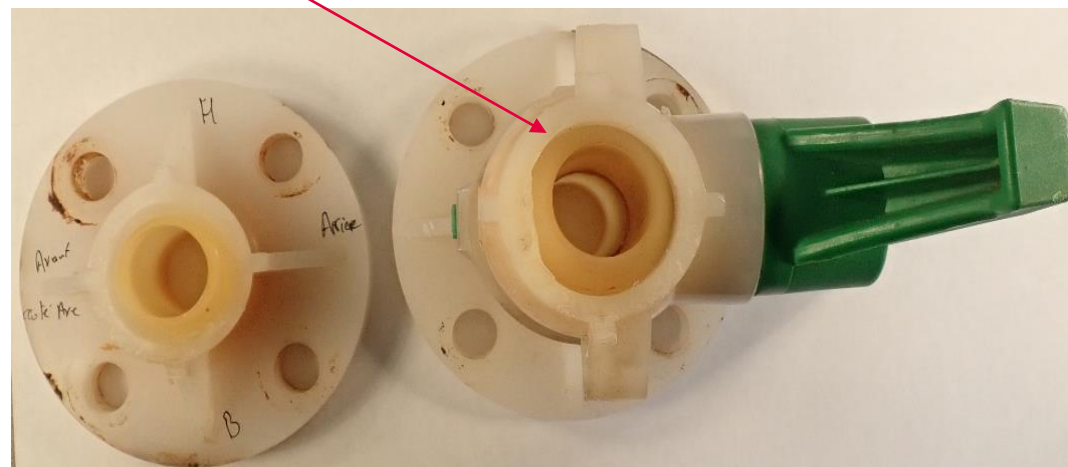
## ❖ Rupture franche d'une vanne DN25 en PVDF

Plan de fracture

- Contrôle par le service inspection reconnu (SIR) de l'intégrité mécanique de la tuyauterie, du piquage et des brides adjacentes à la vanne rompue
- Remise en place d'une nouvelle vanne de même type (casse jamais observée - REX)
- Vérification supportage
- Inspection vanne et faciès rupture de la vanne
- Réalisation d'un arbre des causes (immédiates et fondamentales)
- Modification de l'opération d'échantillonnage pour éviter les vibrations

- Inspection de l'ensemble des vannes « plastiques » de l'unité photochimie par notre service inspection reconnu
- Expertise vanne et faciès fracturation au microscope électronique (Laboratoire ARKEMA Lyon et CETIM)
- Changement en préventif de la tuyauterie et investigations complémentaires sur la tuyauterie déposée
- Validation hypothèse de la cause vibration
