## Crue de l'Ousse du 25/01/2014

### REFERENCE :

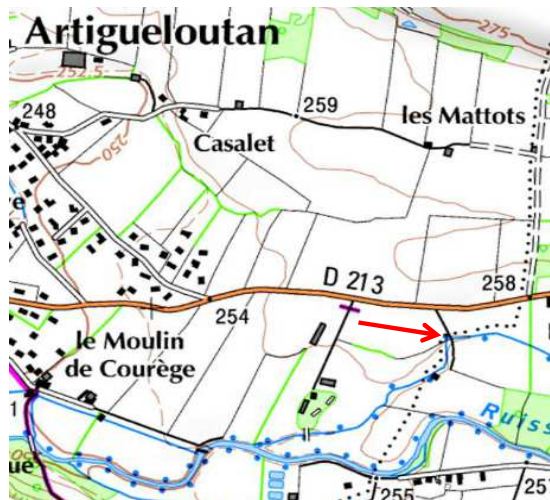
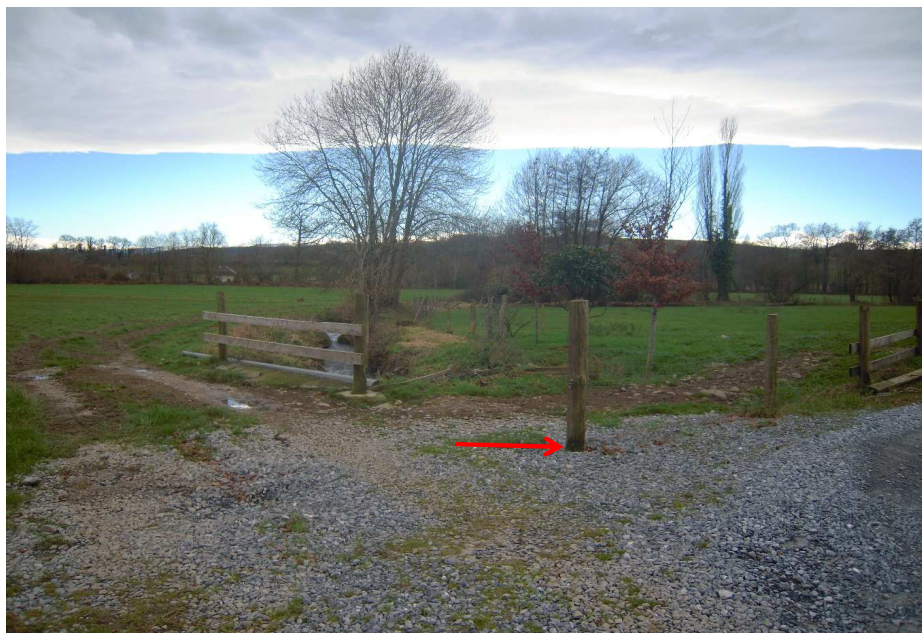
**ART01**

Situation : Limite Zone Inondable Rive droite

Type de repère : Laisse de crue - P.H.E. au pied du piquet

Hydraulique : Débordements depuis Nousty suivant ruisseau affluent

Commentaires : Nombreuses lisses de crue sur sol et clôture côté Ousse

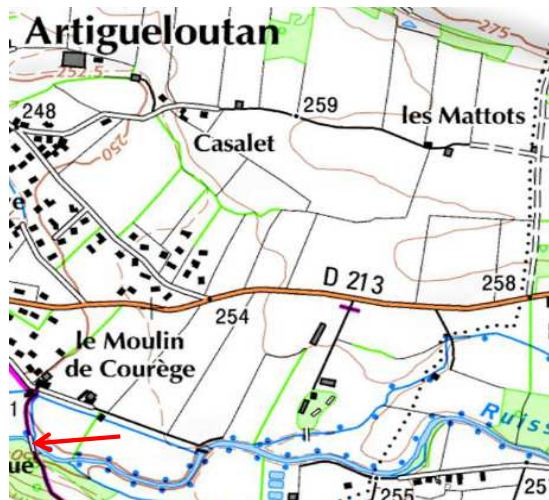
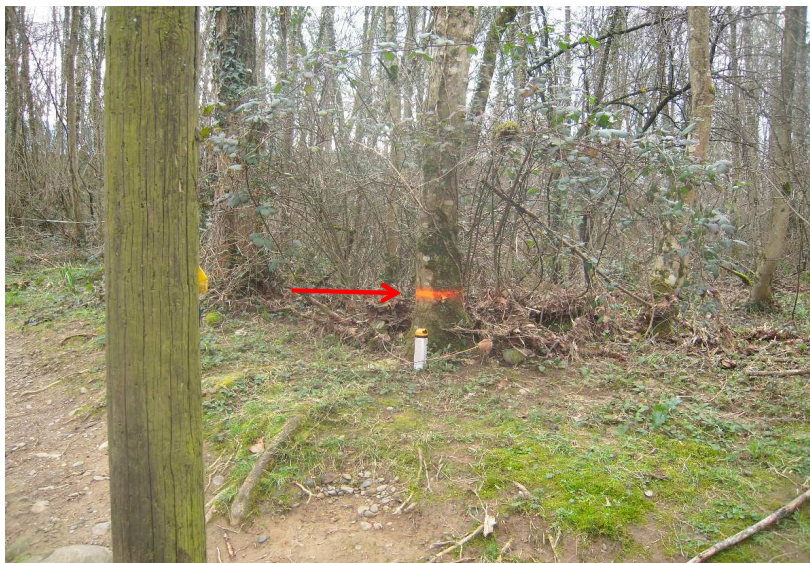
ART02

Situation : Limite Zone Inondable Rive Gauche

Type de repère : Laisse de crue - P.H.E. sur arbre - trace orange

Hydraulique : Niveau à l'amont de la passerelle submergée

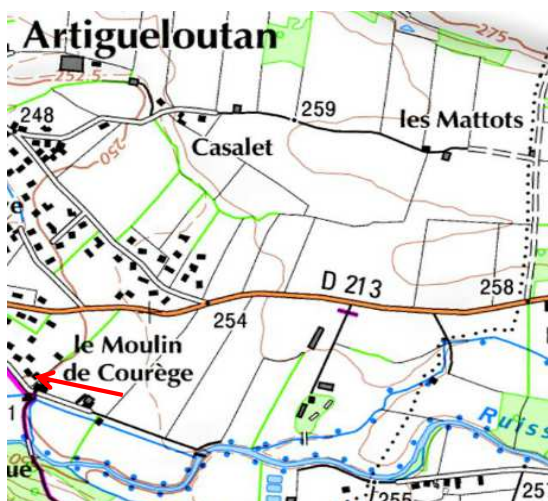
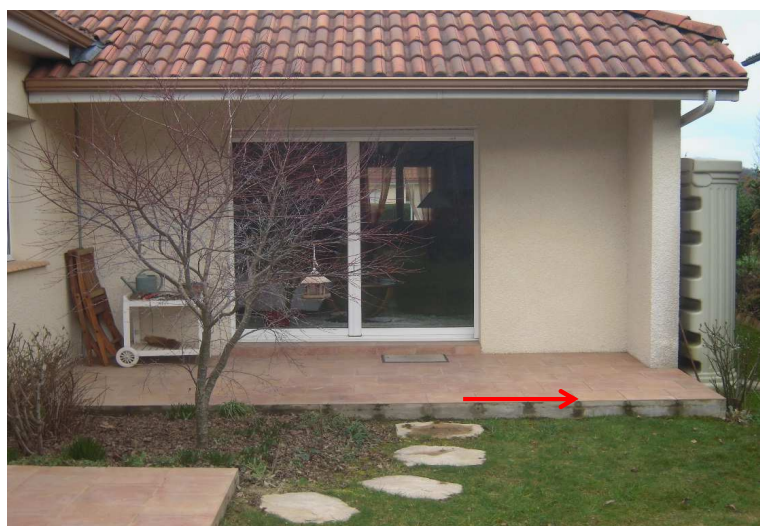
ART03

Situation : Terrasse maison

Type de repère : Témoignage visuel propriétaire - PHE au niveau de la terrasse

Hydraulique : Ecoulement diffus d'amont - évacuation vers l'Ousse en aval

Commentaires : Bâti pas inondée - niveau 1 cm sur terrasse

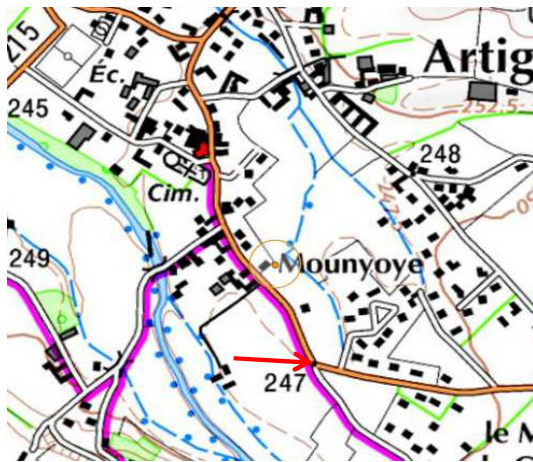
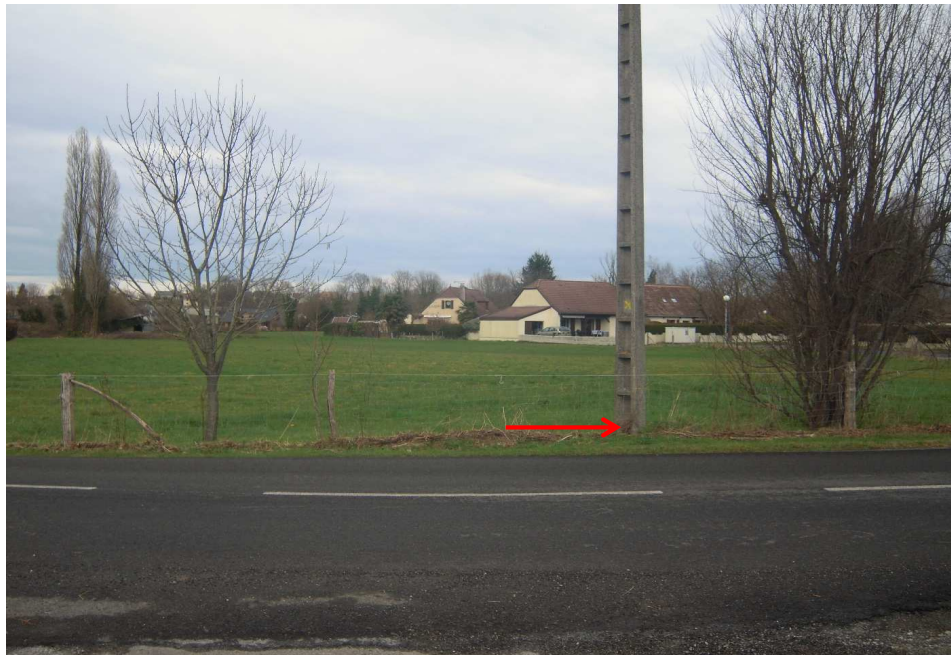
ART04

Situation : Poteau EDF en bord de route

Type de repère : Laisse de crue - PHE au pied du poteau

Hydraulique : Ecoulement diffus d'amont vers le ruisseau Cazalé en rive droite

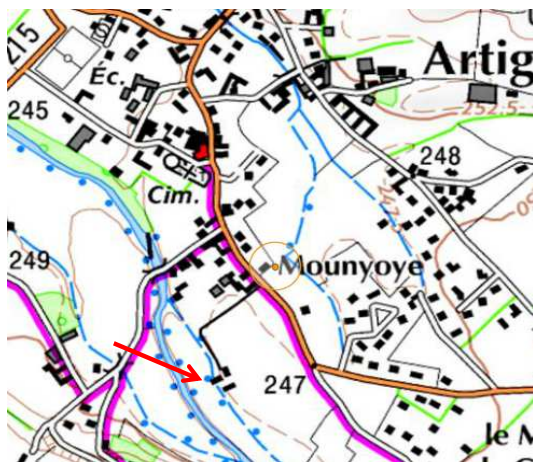
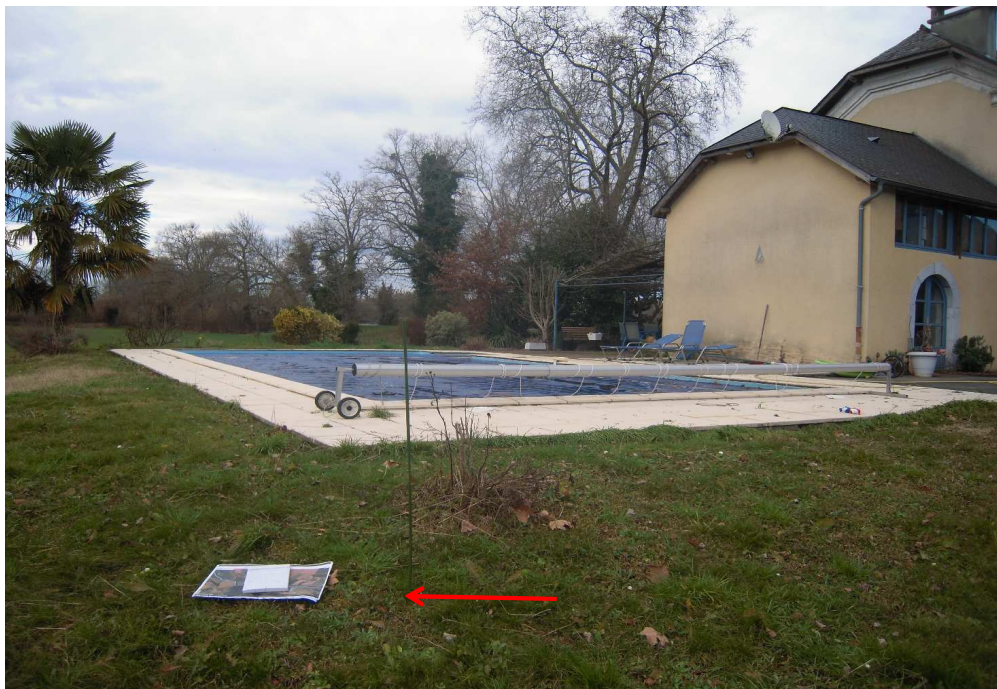
ART05

Situation : Repère PHE à 2 mètres de l'angle Sud de la piscine

Type de repère : Témoignage Propriétaire

Hydraulique : Niveau P.H.E. de l'Ousse en Rive Droite

Commentaires : Piscine et bâti non inondés - a priori niveau plus haut en 1977

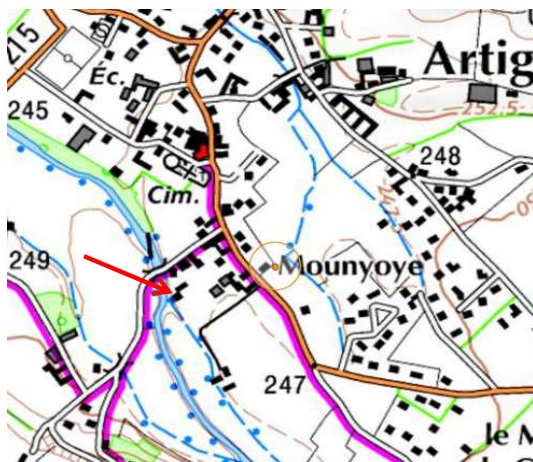
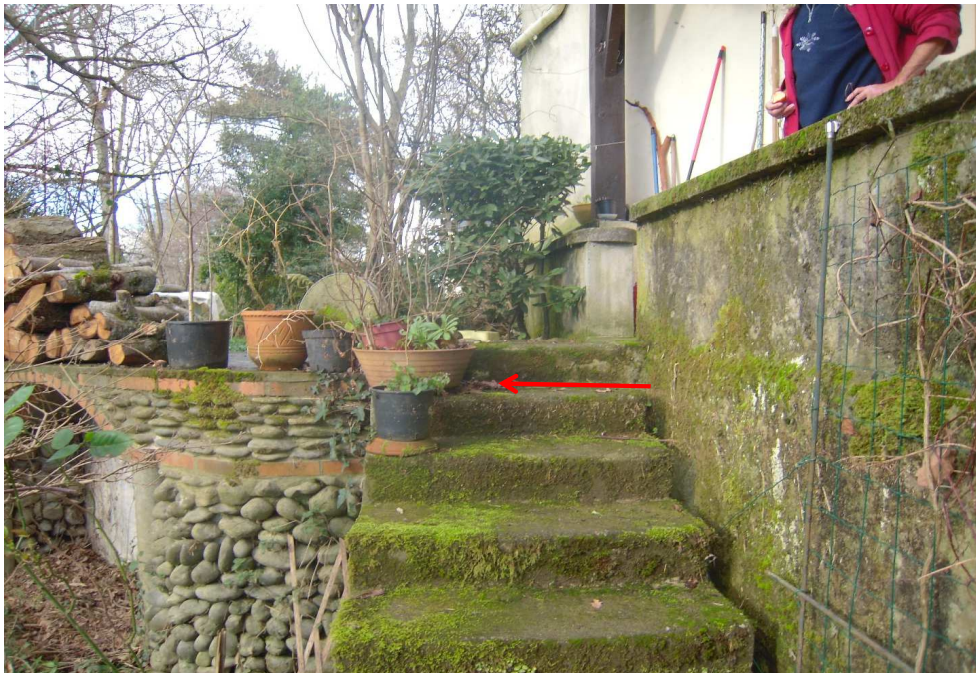
ART06

Situation : PHE niveau dernière marche de l'escalier côté Ousse

Type de repère : Témoignage Propriétaire

Hydraulique : Niveau P.H.E. de l'Ousse en Rive Droite

Commentaires : Bâti non inondé - débordement sur chemin d'accès Rive droite

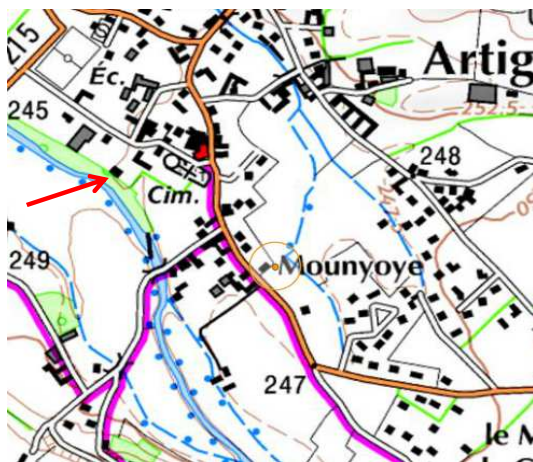
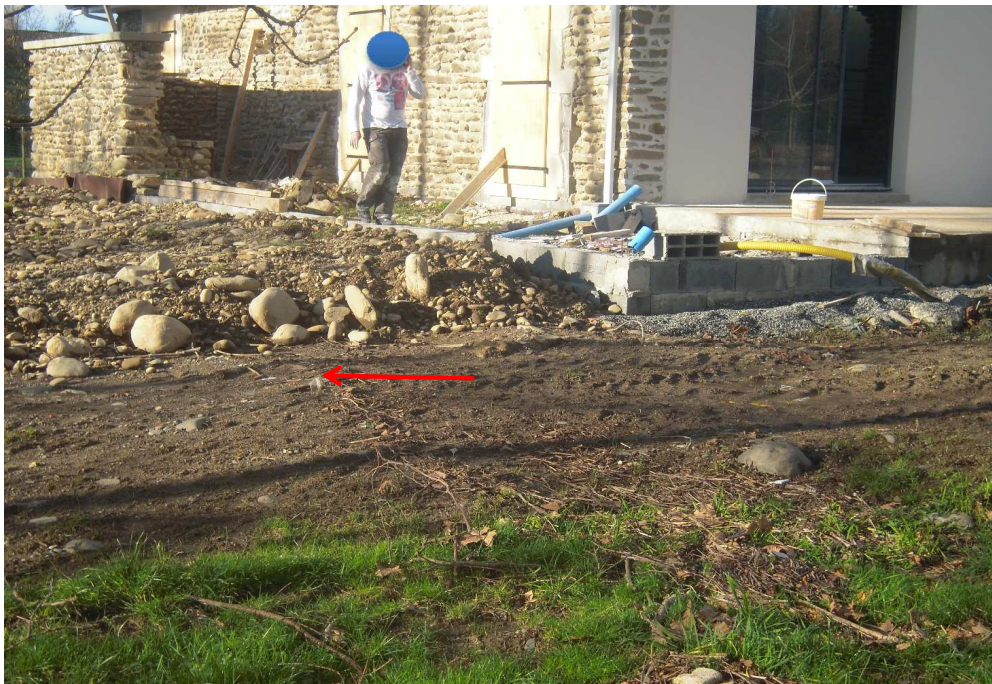
ART07

Situation : Terrain côté Ousse

Type de repère : Laisse de crue sur sol à 2,5 m de l'angle Sud de la terrasse

Hydraulique : Niveau P.H.E. de l'Ousse en Rive Droite

Commentaires : Bâti non inondé - terrain côté Ousse inondé

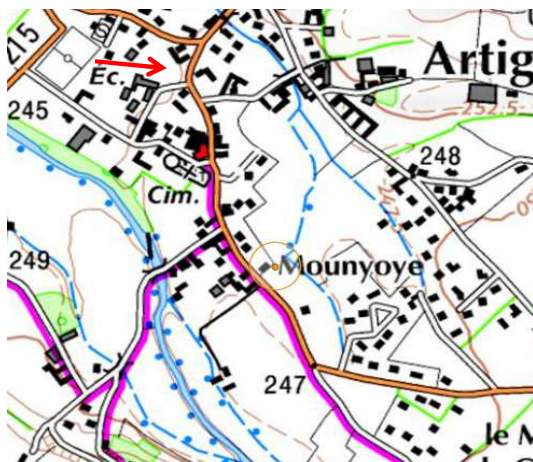
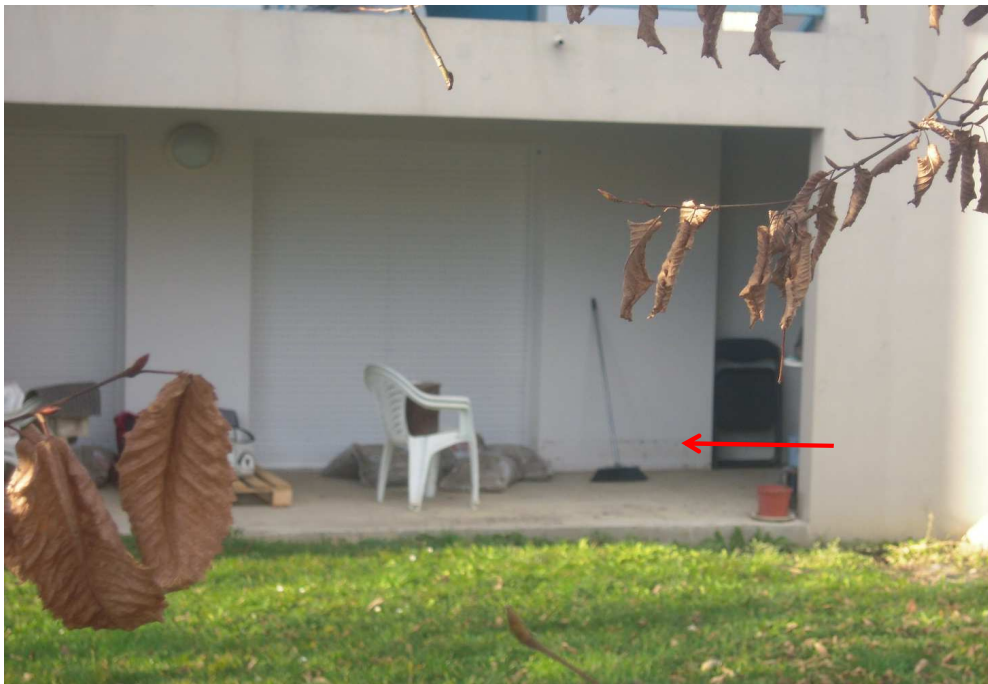
ART08

Situation : Terrasse côté rue de l'Ecole

Type de repère : Laisse de crue sur mur à **0,2 m au dessus de la terrasse**

Hydraulique : Ecoulement diffus d'amont depuis ruisseau Cazalé par rue du 8 Mai

Commentaires : Habitants évacués par pompiers vers 3 h du matin  
Inondation également par refoulement du réseau E.U.

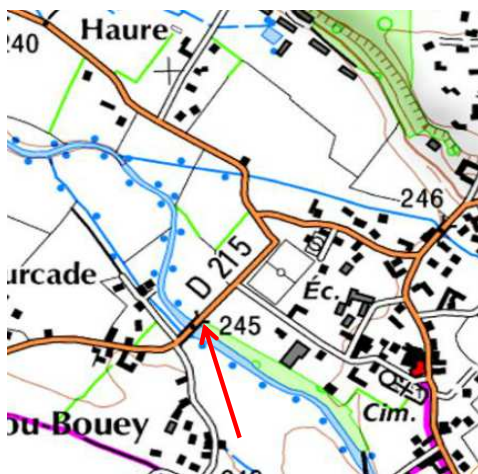
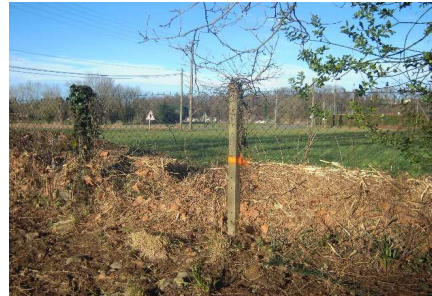
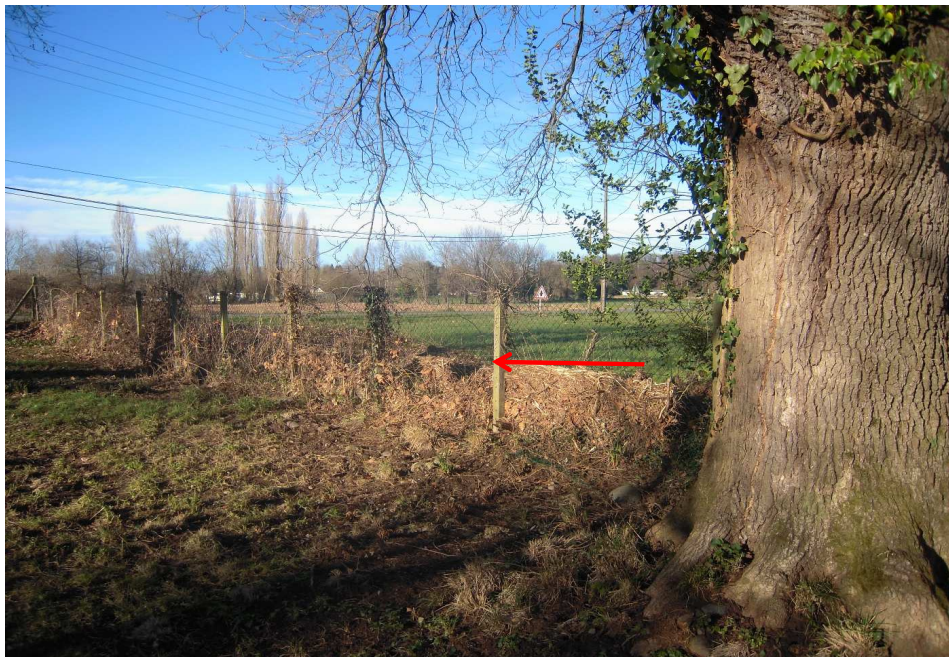
ART09

Situation : Clôture R.D. à l'amont du pont de la RD 215

Type de repère : Laisse de crue sur clôture à **0,8 m en dessous du sommet du piquet**  
(marque orange)

Hydraulique : PHE Ousse amont pont

Commentaires : Débordements importants vers la rive droite depuis l'aval de l'usine Pisson

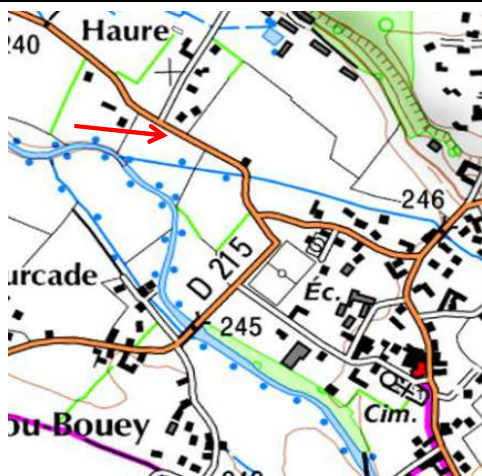
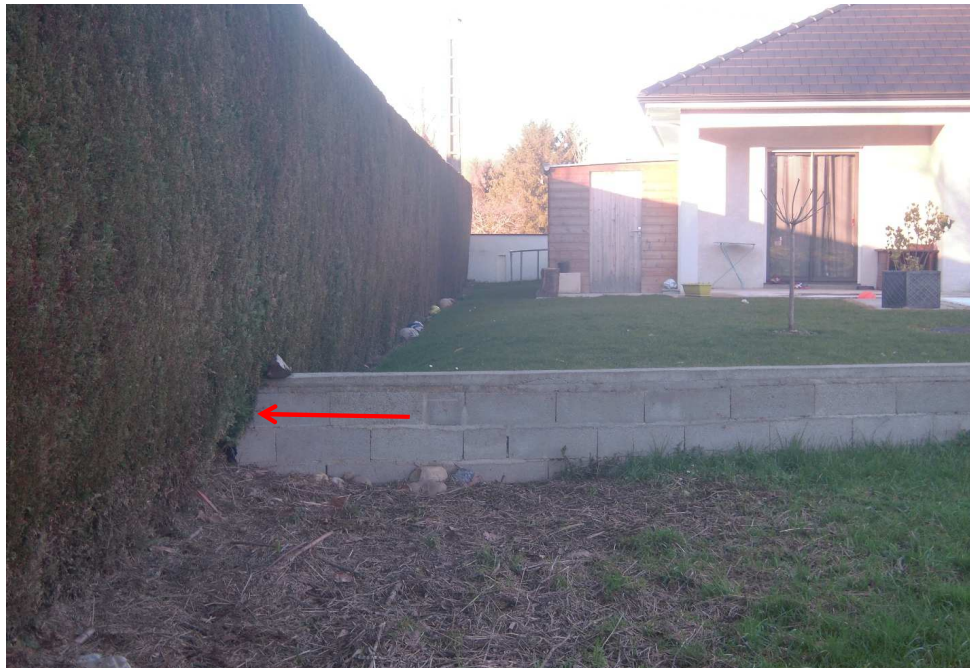
ART11

Situation : P.H.E. à 0,14 m en dessous du bout du mur de soutènement côté Ousse

Type de repère : Laisse de crue sur haie et témoignage propriétaire

Hydraulique : Débordement de l'Ousse rive droite depuis l'amont de la RD 215 (ART10) et depuis le coude amont

Commentaires : Habitations récentes surélevées pas inondées - eau sur la route depuis Cazalé s'écoulant vers l'Ousse entre les deux maisons et vers l'aval
