ETABLISSEMENT DE LACQ-MOURENX

USINE DE LACQ

RAPPORT DE BASE

NOVEMBRE 2018

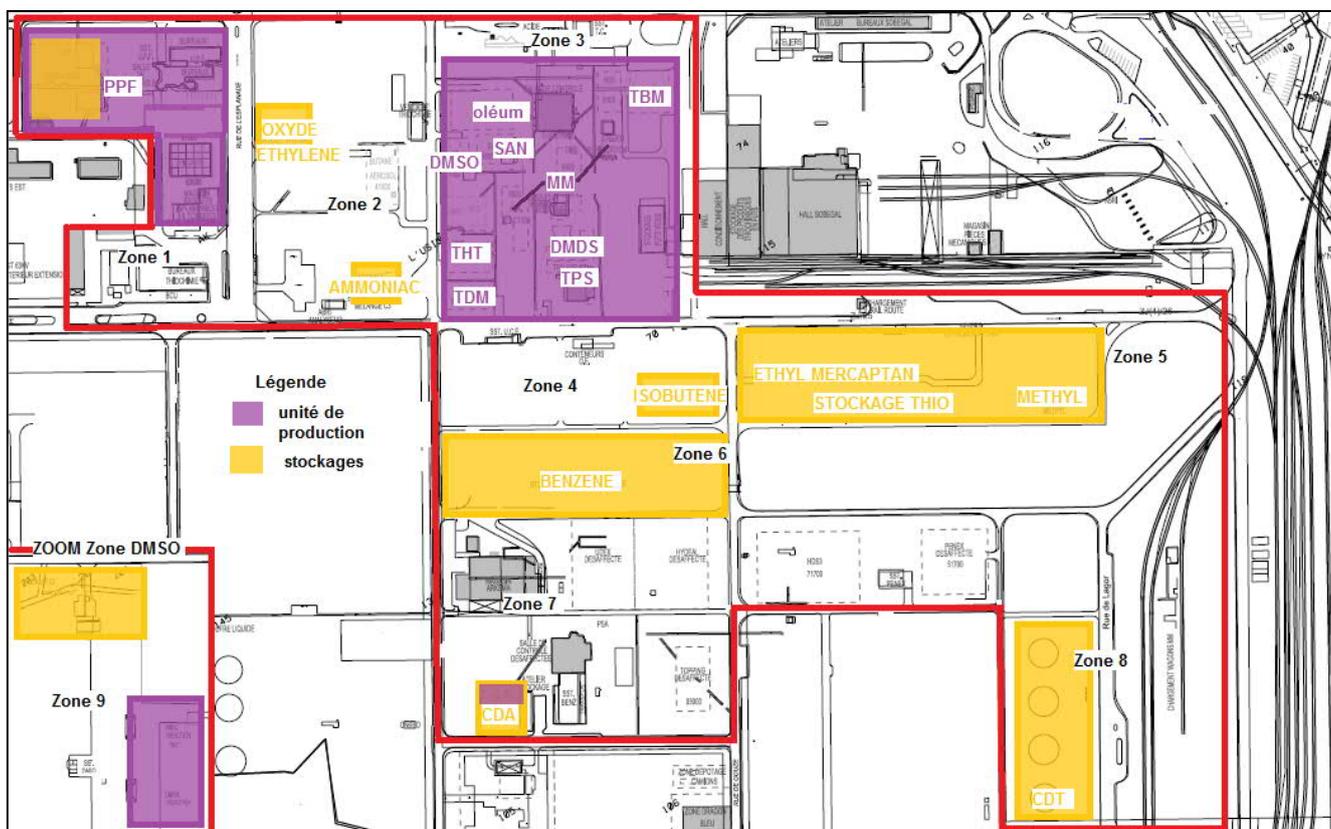
Figure 2 : Localisation des principales installations

L'implantation des principales installations d'ARKEMA est présentée sur la Figure 2.

Tableau 3 : Tableau synthétisant les sources de pollution du site zone par zone (cf. Figure 2)

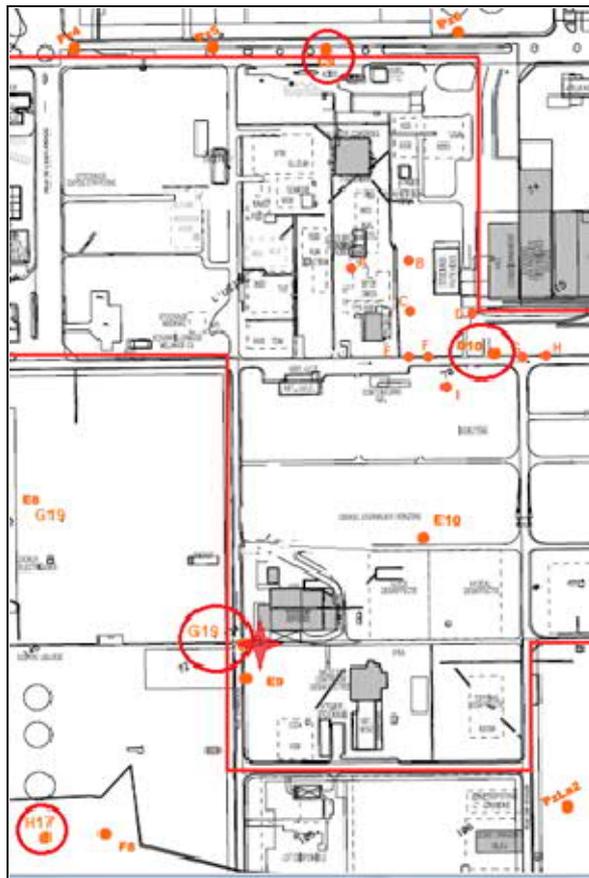
Figure 3 : Localisation de la fuite et des piézomètres suivis

Le réseau de canalisation aérien des eaux polluées s'est percé les 2 et 5 juin dans la même zone. Le 2 juin, vers 20h, la canalisation s'est percée au niveau d'une soudure, 5 m³ de liquide pollué se sont déversés au niveau de la zone CDA, derrière le magasin ARKEMA, en bordure de route.

Le 5 juin, cette canalisation s'est percée à nouveau. Un fût a été mis dessous pour récupérer le liquide. Les eaux polluées déversées ont été analysées et les résultats ont montré la présence de composés soufre, de benzène, toluène et d'hydrocarbures.

Les piézomètres C9 et D10 en amont, G19 et H17 en aval de la fuite ont été suivis plusieurs semaines de suite. Le suivi de la nappe confirme la présence d'hydrocarbures, de benzène, de toluène mais aussi de plomb et de nickel.

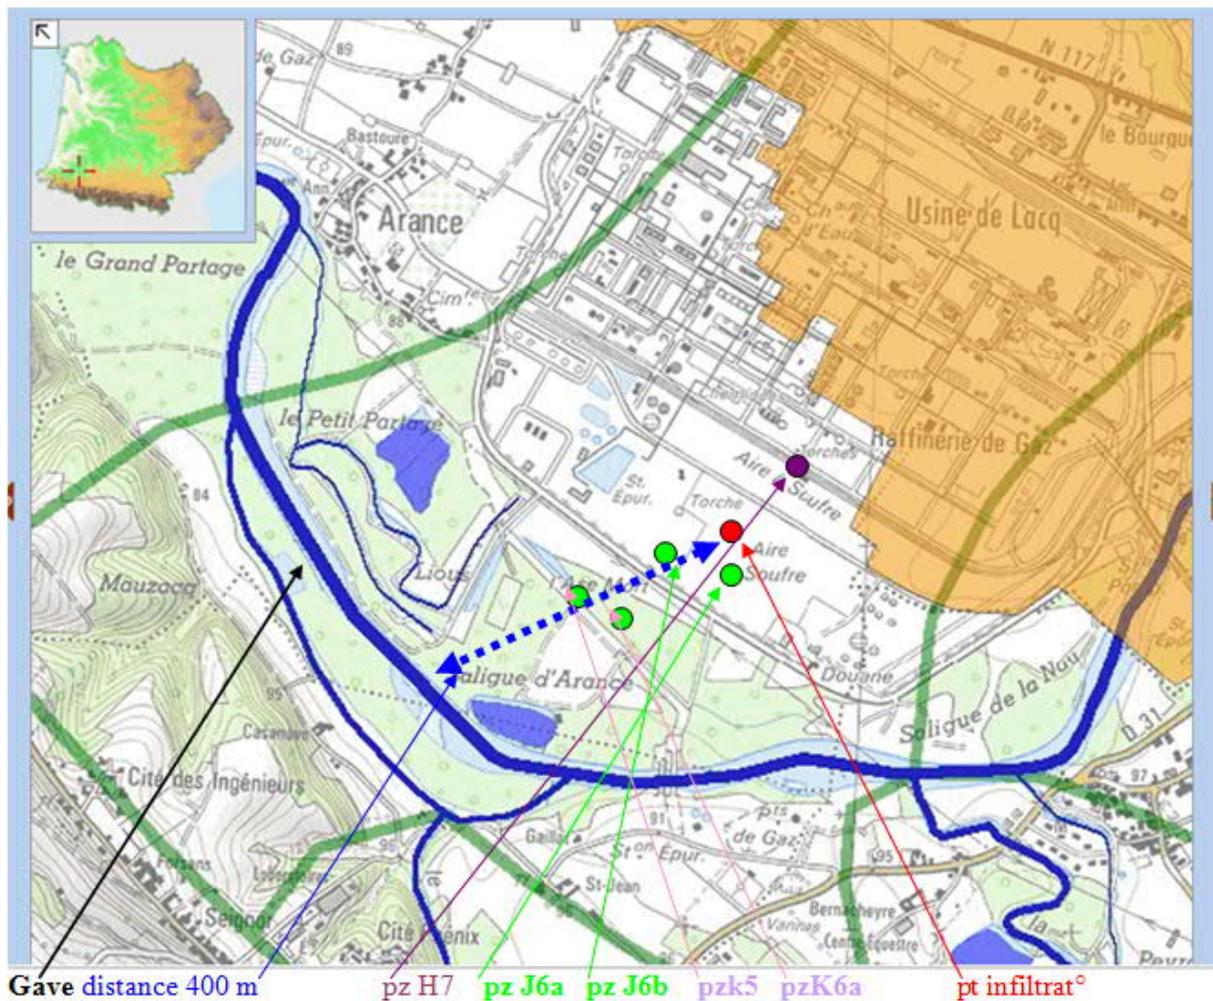
Figure 4 : Piézos échantillonnés suite à la fuite DMS

Dans la nuit du 13 juillet 2013 environ 7 tonnes de DiMéthylSulfure (DMS) se sont écoulées sur le sol suite à la rupture d'un joint. La fuite est localisée au niveau de l'atelier de production de DMSO dans le sud de la plateforme.

Les piézomètres aux alentours de la zone ont été échantillonnés le 16 juillet et analysés (figure 3). Les résultats en DMS sont inférieurs à 1ppm. Un autre échantillonnage a été réalisé par le laboratoire des Pyrénées le 17 juillet. Les résultats sont aussi inférieurs à 1 mg/L de DMS. Ces analyses ont été répétées toutes les semaines pendant 1 mois.

D'après les résultats d'analyses, une grande partie du DMS non vaporisé a été récupéré avec l'excavation des terres.

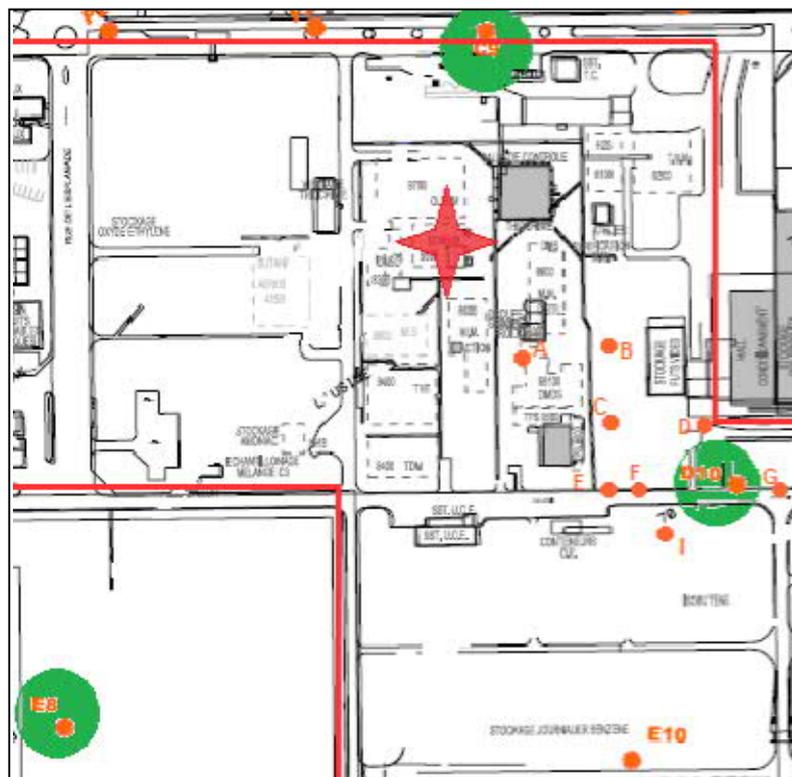
Figure 5 : Localisation de la fuite et des cinq piézomètres échantillonnés pour le suivi de la nappe

Dans la nuit du 22 mars une fuite d' H₂SO₄ est survenue pendant la vidange des circuits liquides vers les bacs de stockage. La quantité de produit perdue est estimée à 5 tonnes, réparties entre les cuvettes de rétention et le sol.

Des prélèvements ont été effectués au niveau des piézomètres C9 / D10 en amont et au niveau du E8 en aval (Figure 5) afin de mesurer l'impact de la fuite sur la qualité de la nappe.

Le suivi s'est déroulé entre le 24 mars et le 22 avril à raison d'un prélèvement par semaine. Les données analysées étaient le pH et le taux de sulfate (SO₄).

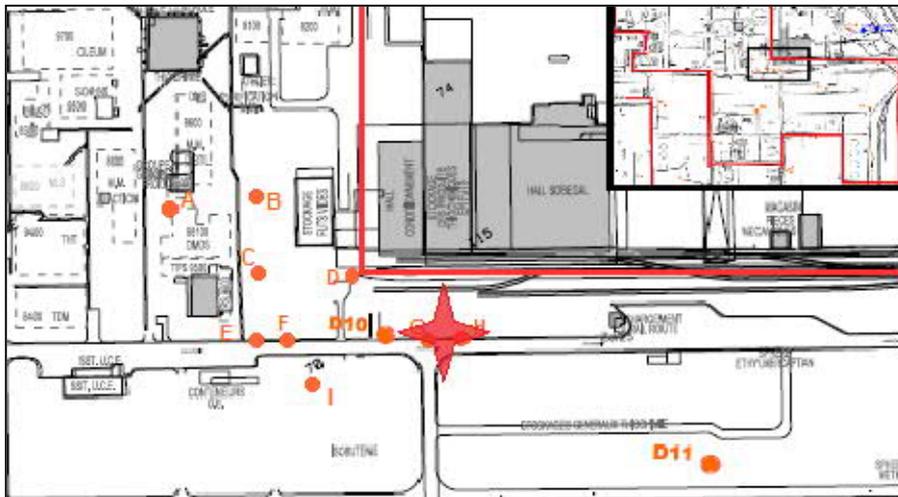
Figure 6 : Localisation de la fuite d'IPM juin 2015

Dans l'après-midi du 17 juin une fuite de bride est survenue lors d'un transfert d'IPM vers les bacs de stockage généraux (Figure 6).

Cet évènement a entraîné le déversement de 600 kg de produit sur le sol. La fuite a rapidement été signalée et traitée grâce à la présence d'un opérateur sur place. Afin d'empêcher une contamination profonde du sol, environ 22 m³ de terre ont été excavés. Un plan de surveillance de la nappe a été mis en place, des échantillons sont prélevés et analysés tous les 15 jours pendant 3 mois au niveau de cinq piézomètres. (Figure 7).

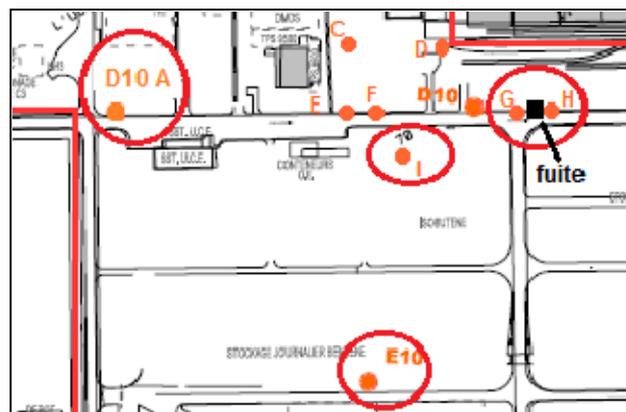
Figure 7 : Localisation des cinq piézomètres échantillonnés pour le suivi de la fuite IPM

Une mesure de pH, de hauteur de la nappe, une recherche d'IPM et d'au moins un produit d'oxydation ont été réalisés.

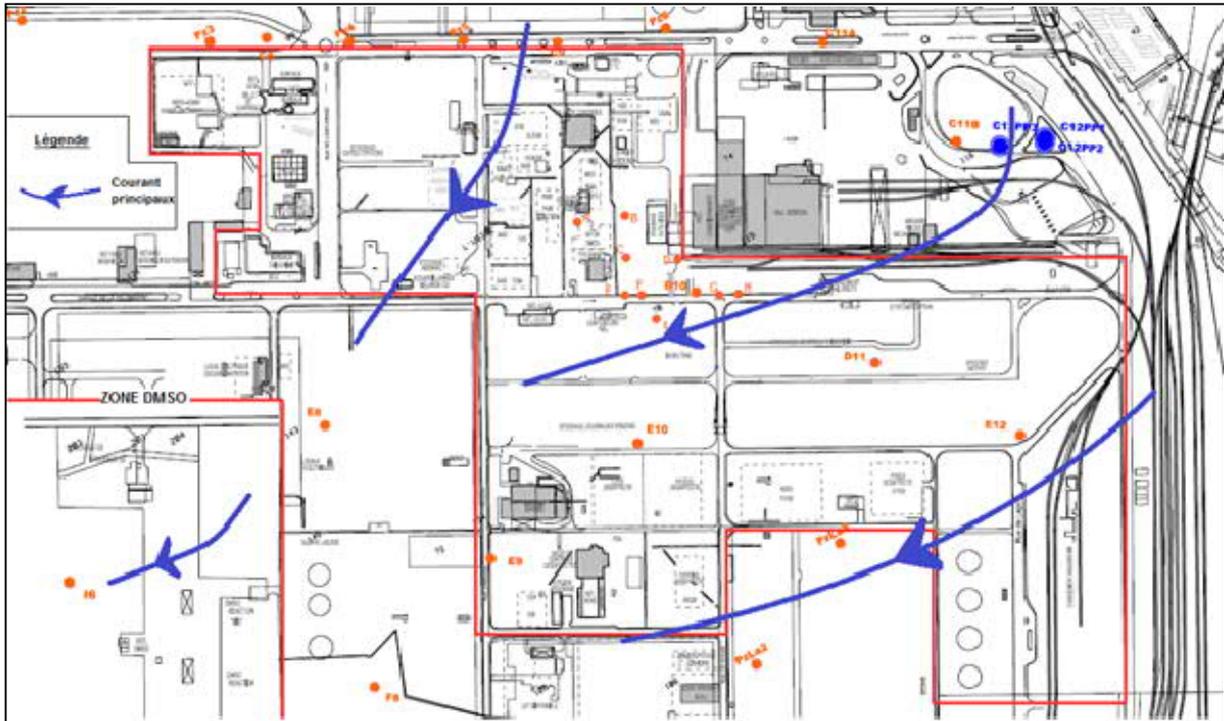
Figure 8 : Implantation des piézomètres du périmètre ARKEMA et sens d'écoulement de la nappe

Une nappe circule à travers les alluvions. Son écoulement est oblique par rapport à l'écoulement du Gave de PAU avec un sens général Nord-Est vers Sud-Ouest. Son niveau fluctue selon les précipitations et le niveau du Gave de 2 à 2,5 m en dessous du niveau du sol, avec une épaisseur de 1 à 4 m. Des variations locales de perméabilité, l'existence de chenaux d'écoulement font qu'il peut exister toutefois, localement, des variations par rapport à cette direction générale.

Plusieurs types de prélèvements sont effectués sur ces piézomètres.

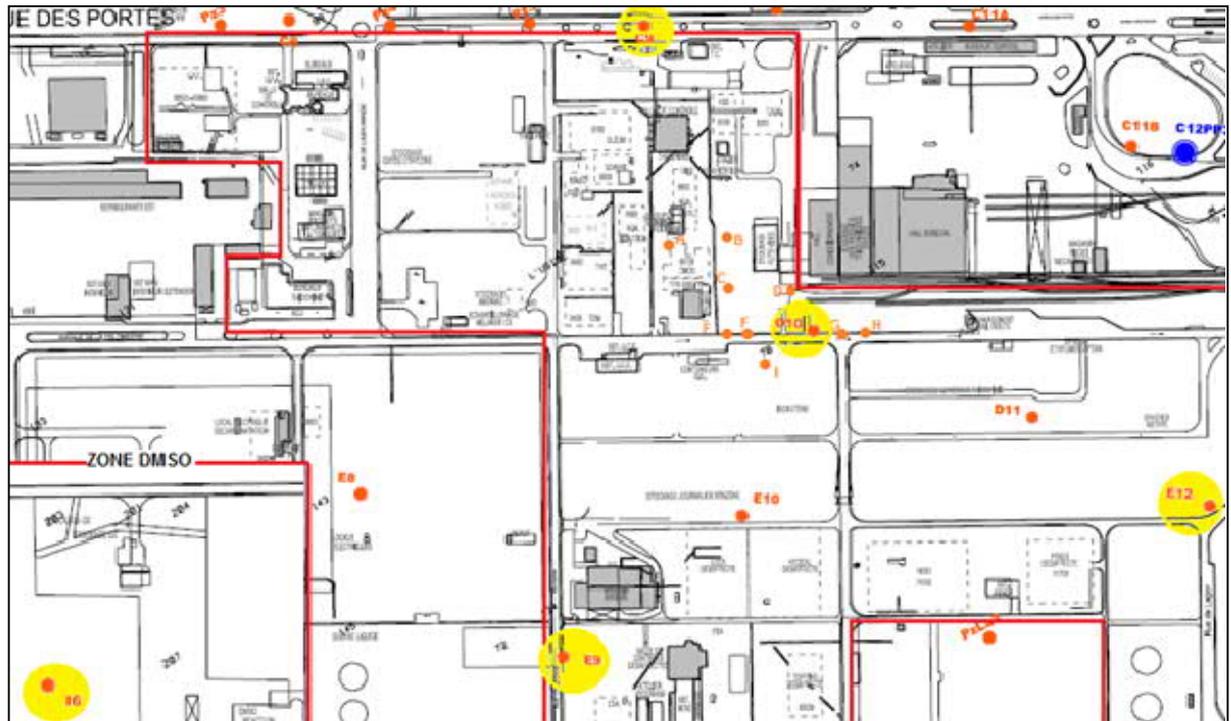
Figure 9 : Piézomètres (en jaune) analysés tous les trimestres

Au niveau des piézomètres C9 / D10 / E12 / E9 / I6, des analyses trimestrielles sont réalisées par ARKEMA afin de suivre la qualité de nappe (Figure 9).

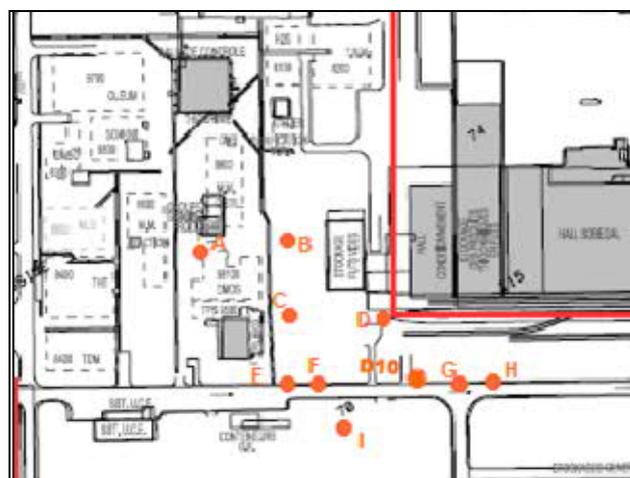
Figure 10 : Implantation des piézomètres autour de D10

Des analyses ponctuelles peuvent être réalisées au sud de la zone thiochimie. Les piézomètres A à I, sont implantés de la façon suivante (figure 10):

- A : au niveau d'un compresseur NH₃
- B : devant la cuvette des bacs journaliers de Méthyl Mercaptan
- C : au niveau des bacs de jour DMDS
- D : à l'arrière poste dépotage Isobutène
- E / F / G / H : au bord de route
- I : à côté des bacs Isobutène

Deux campagnes d'analyses ont été réalisées au dernier trimestre 2014 au niveau de ses piézomètres suite à la mise en évidence de DMDS en D10.

Les résultats sont présentés en **annexe 4**. Ils mettent en évidence la présence de DMDS au D10, B, C E et G à des concentrations variant entre 315 µg/l et 58 115 µg/l. Du DMS est également mis en évidence au niveau de B, C et E à des concentrations comprises entre 1716 µg/l et 3225µg/l.

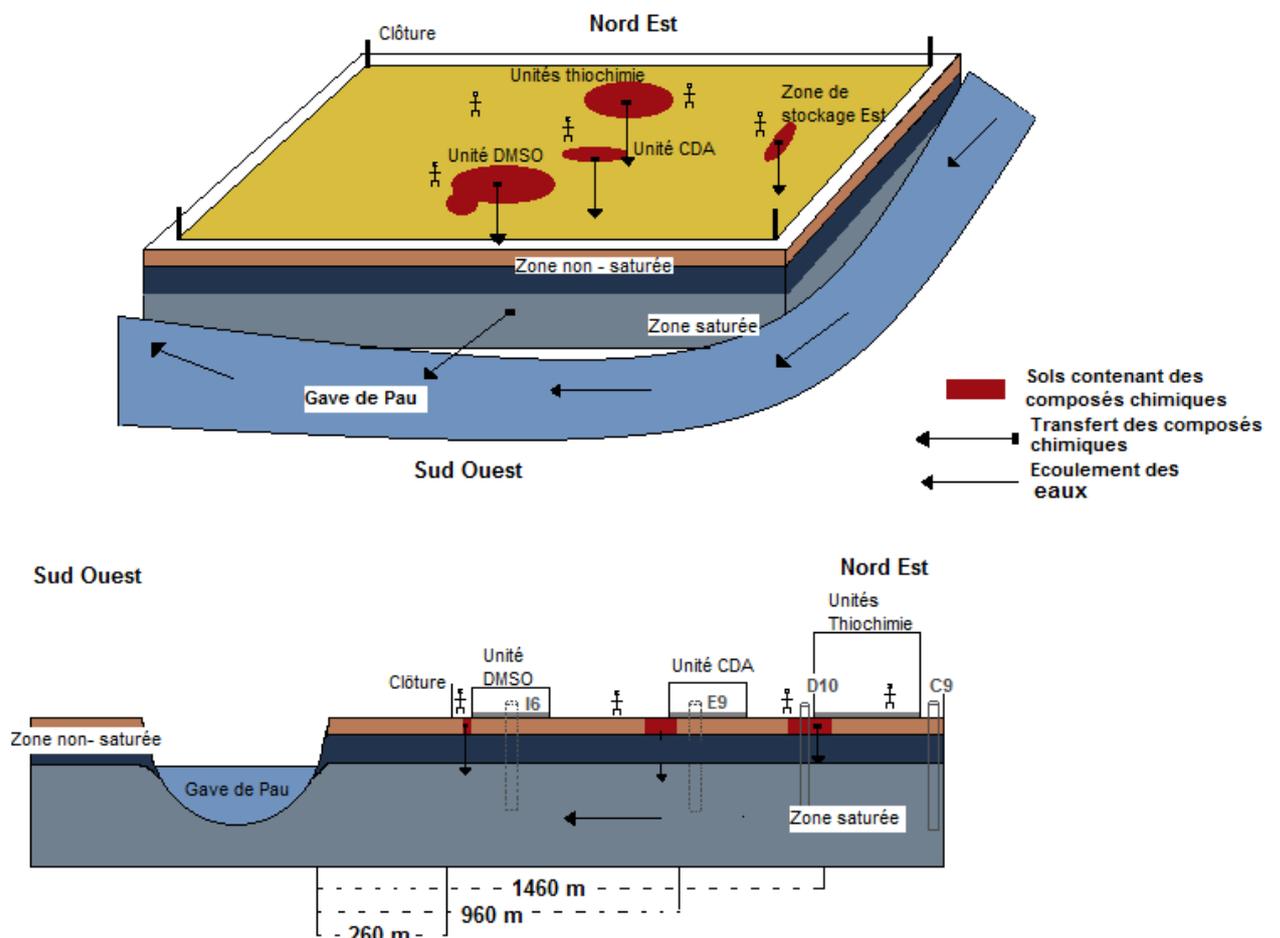
Figure 12 : Schéma conceptuel du site de Lacq

Cibles potentielles

Les cibles pouvant être exposées de manière chronique à des substances polluantes provenant du site sont les adultes travaillant sur le site et les utilisateurs des eaux du Gave de Pau.
