- SOMMAIRE -

3.3 LES CRUES TORRENTIELLES : LE RUISSEAU DE LA LAU

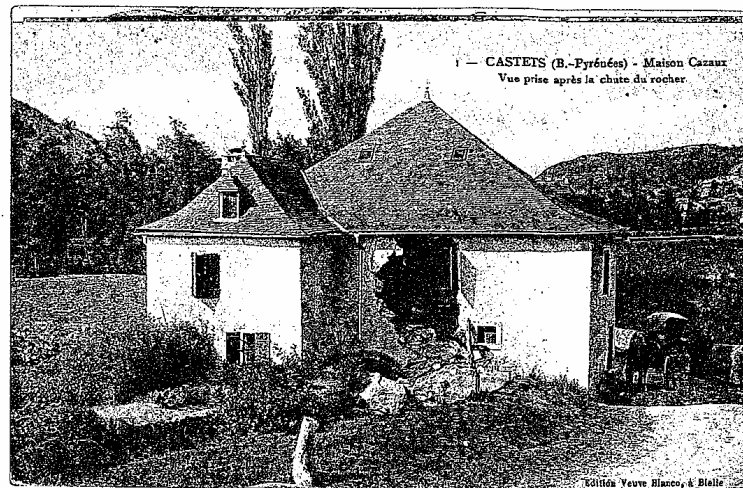
Date	Sites Lieu-dit	Description	Source
??	Le moulin dit maison Cazaux	Chute d'un rocher venant détruire la façade sud de la maison Cazaux (photographie ci-dessous).	« Ossau 3000 » « la canton d'Arudy » René Arripes
23 septembre 1993	Village	Chute d'un bloc de 1.5 m ³ environ. La maison Ollagnier endommagée. (rue Carrère) <i>« après avoir défoncé le mur d'habitation de M. Ollagnier, le bloc s'est immobilisé dans la salle de séjour au milieu des gravats, écrasant un canapé »</i> . journal du 19/10/94	BD RTM
Sept 1999	Village	Chute de blocs de quelques dm ³ suite à des pluies fines. 3 d'entre eux se sont arrêtés sur la plateforme du parking PC 91 dans la rue Carrière. Le quatrième a été stoppé dans sa course par un buis.	BD RTM
Années 50	Village	Un bloc de 1.2 m ³ environ a glissé depuis le versant rocheux dominant la rue Carrière. Ce bloc s'est arrêté dans la parcelle n°91.	témoignage
2010	Village	Un bloc d'environ 0.4 l est descendu de l'éboulis situé au dessus de la rue Carrière. Il s'est arrêté contre le poulailler de la maison PC n°93. L'impact a fissuré le mur en parpaing.	BDRTM

CP2 : Le Roi des vaillants est né dans ce moulin.

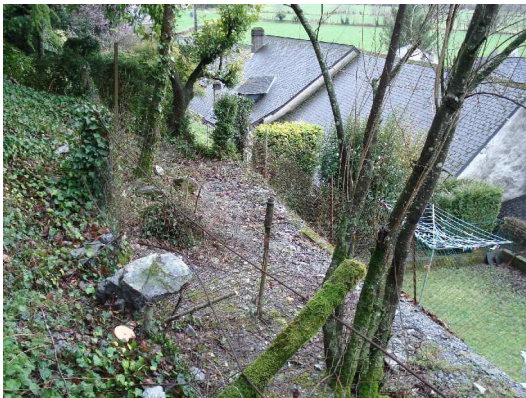
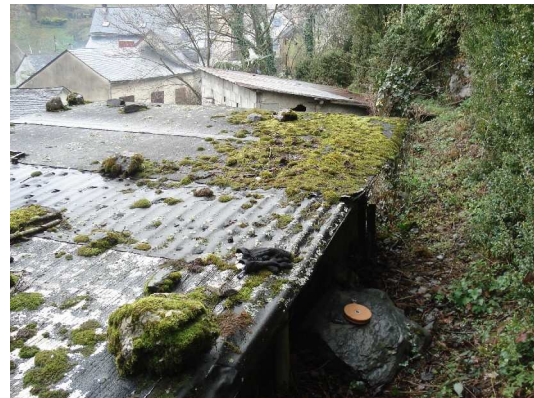
2011 (0.2 l) et 2010 (0.4l) : Blocs arrêtés au dessus de maison PC n°93

2010	Village	Deux blocs d'environ 0.5 l ont glissé depuis l'éboulis dominant la rue Carrière jusqu'au jardin PC n°91.	BDRTM
2011	Village	Bloc de 0.2 l est descendu de l'éboulis situé au dessus de la rue Carrière. Il a été stoppé par un grillage au dessus de la maison PC n°93.	BDRTM

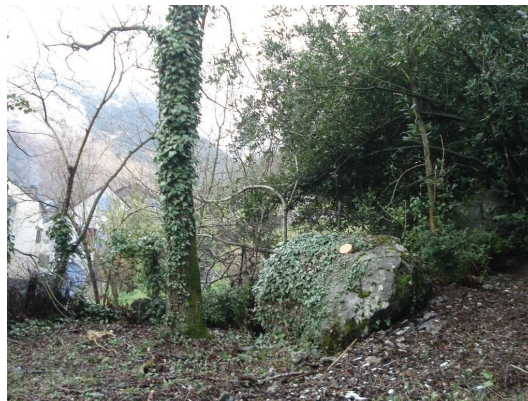
Années 50 : blocs d'environ 1.2 m3 arrêté dans le jardin PC n°91
