PLAN DE PRÉVENTION DES RISQUES INONDATIONS DE LA NIVELLE ET DE SES AFFLUENTS COMMUNE DE SAINT PEE SUR NIVELLE

NOTE DE PRESENTATION

DATE : AVRIL 2012 – REF. : 4 32 1020

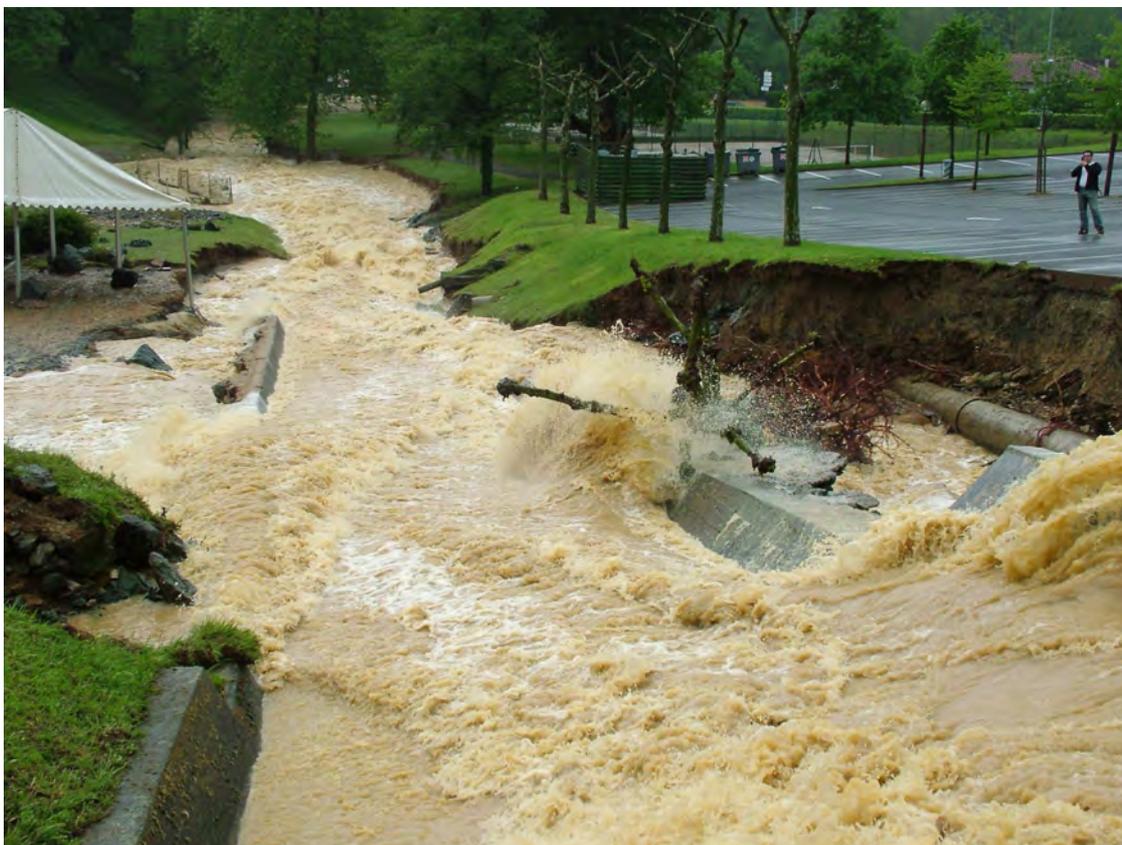
FIG. 2. AVAL DU LAC DE SAINT-PÉE-SUR-NIVELLE LORS DE LA CRUE DE MAI 2007

La principale caractéristique du cours d'eau est la présence du lac de Saint-Pée-Sur-Nivelle qui a été l'épicentre du phénomène pluvieux de 2007.

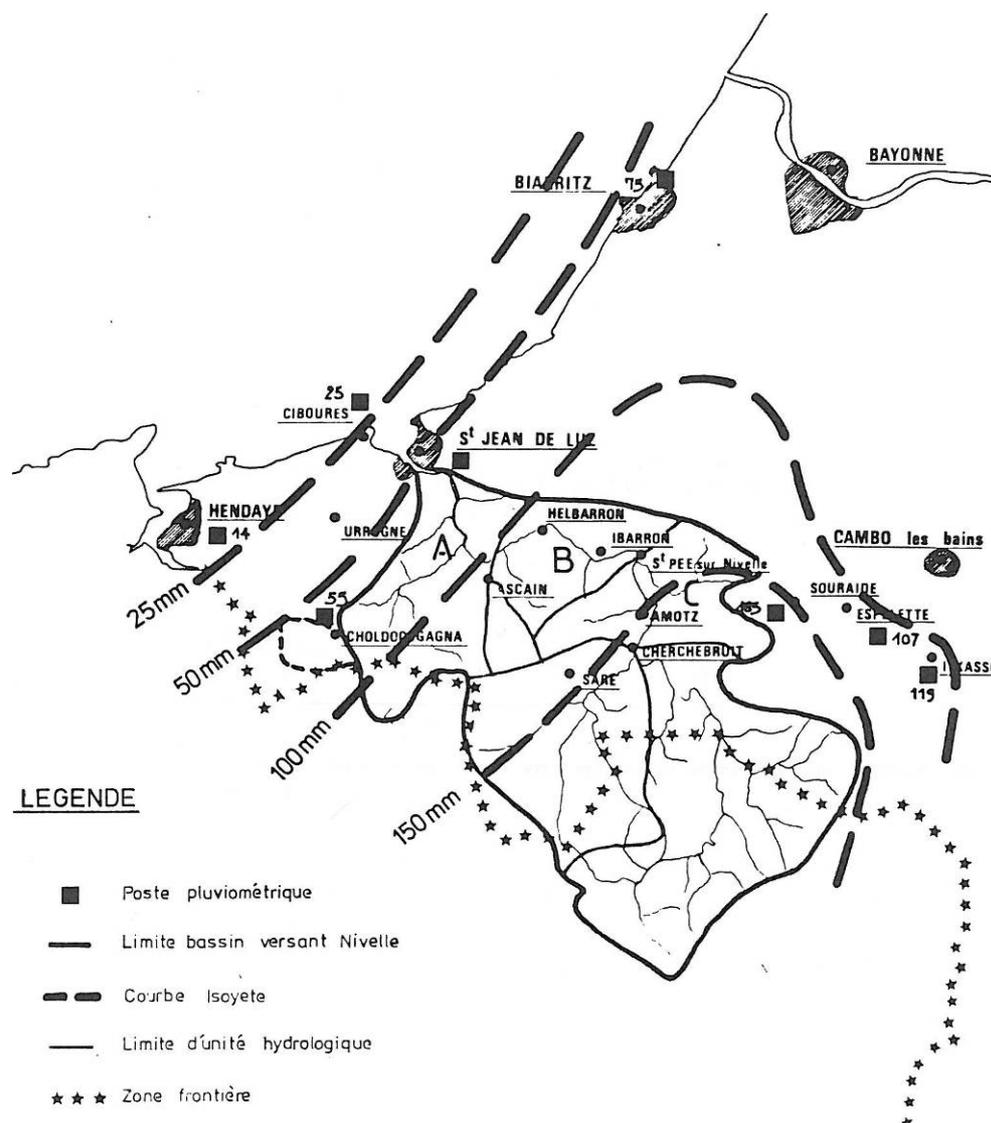
FIG. 3. ISOHYÈTE DU 26 AOÛT 1983

A partir de cette carte, une relation d'affinités a permis d'estimer le hyétogramme correspondant à chaque sous bassin versant.

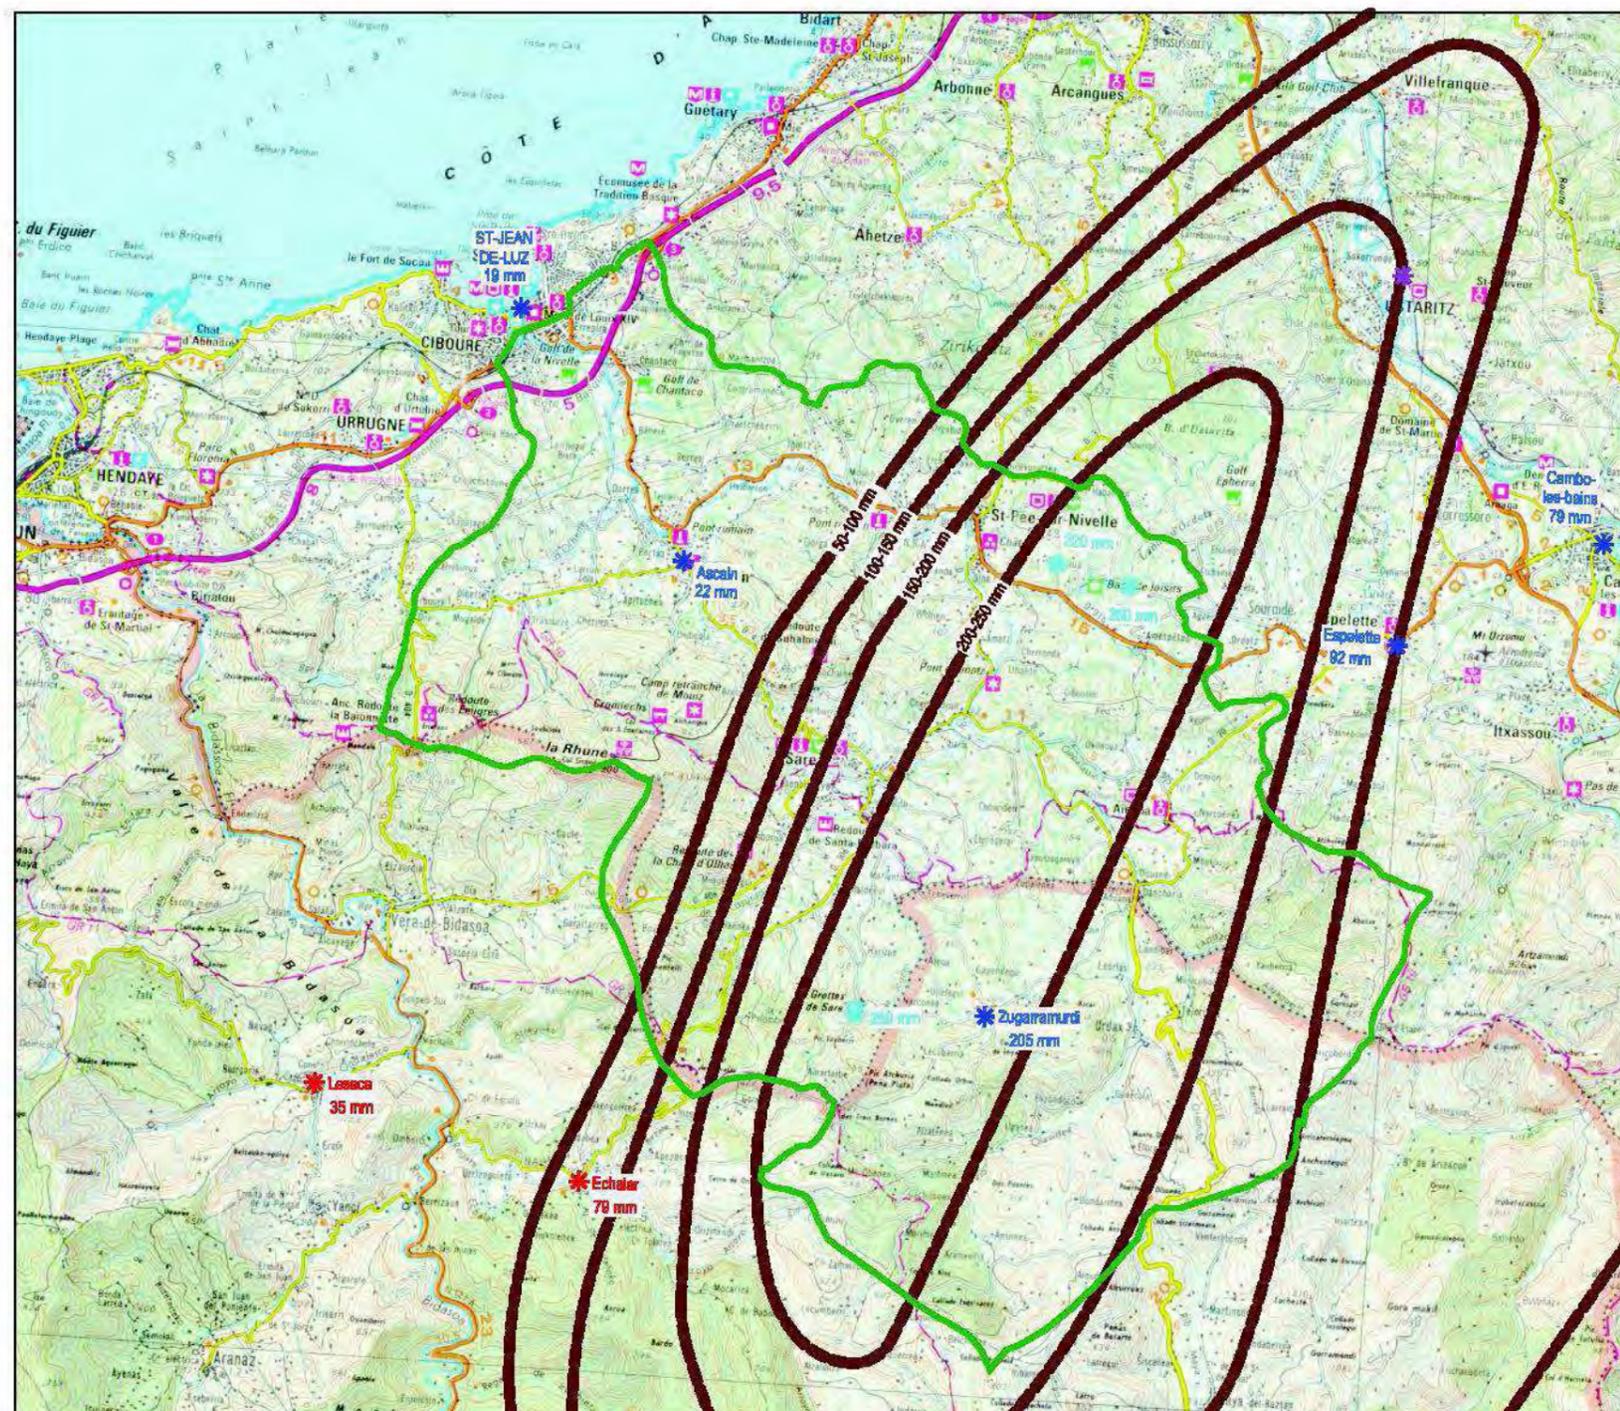
ISOHYETES
DES 03 ET 04 MAI 2007

- Sources : - Pluviomètre Météo France *
- Pluviomètre particulier *
- Pluviomètre espagnol *
- Limite du bassin versant de la Nivelle —
- Isohyète —

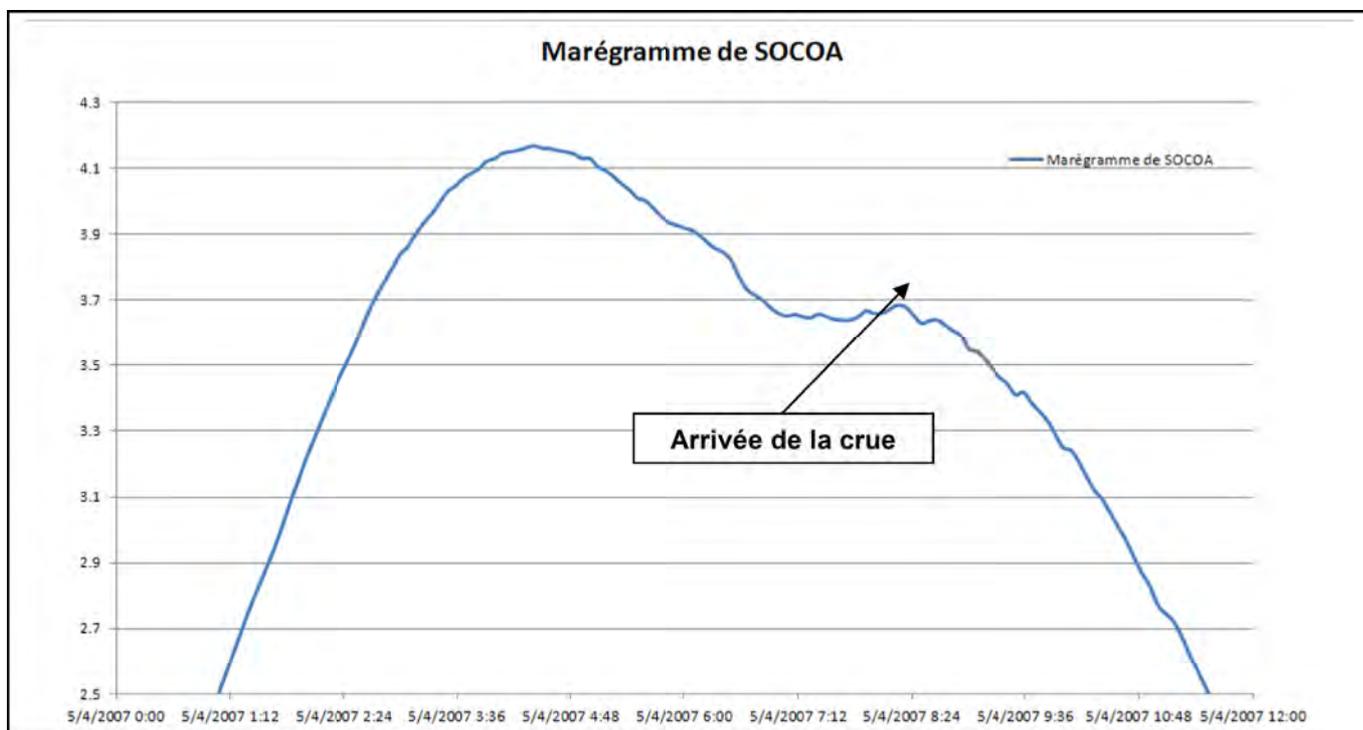
FIG. 5. MARÉGRAMME DE SOCOA LE 4 MAI 2007

On remarquera tout de même sur le marégramme relevé, l'incidence de la crue sur le remplissage de la baie de SOCOA ainsi que le phénomène de vidange à l'amorce de la marée descendante.

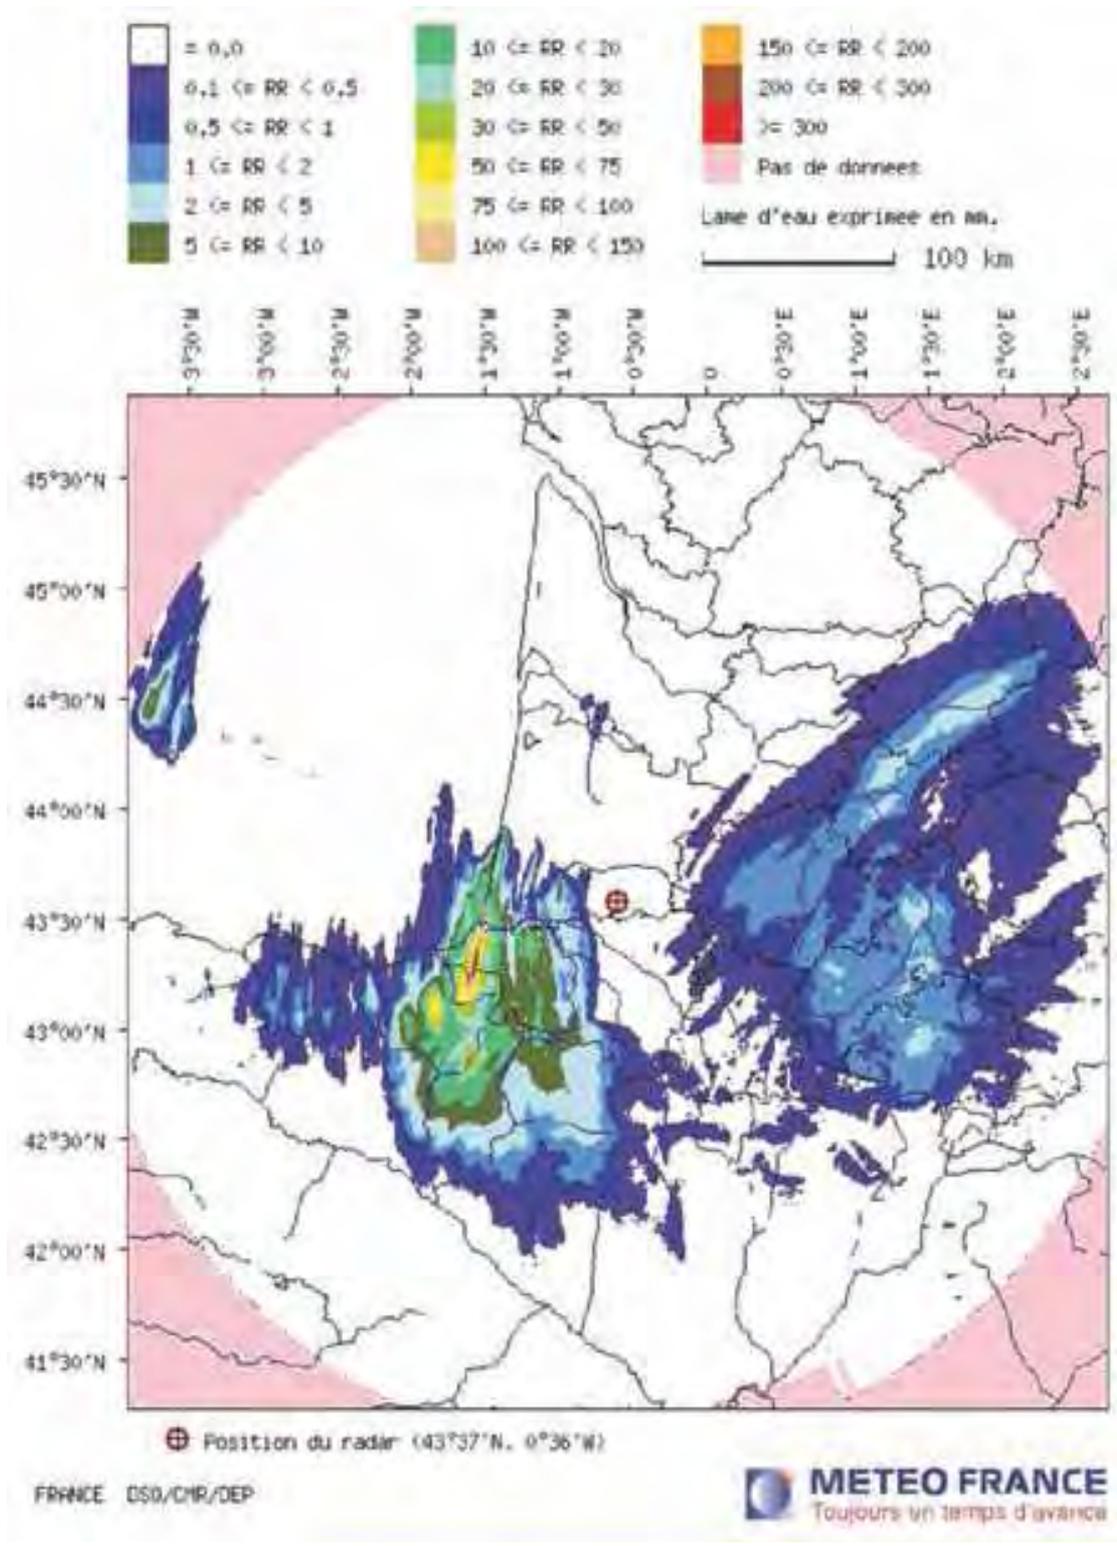
FIG. 6. IMAGE RADAR DES PLUIES DU 3 ET 4 MAI 2007

La carte radar de Météo France confirme cette analyse.

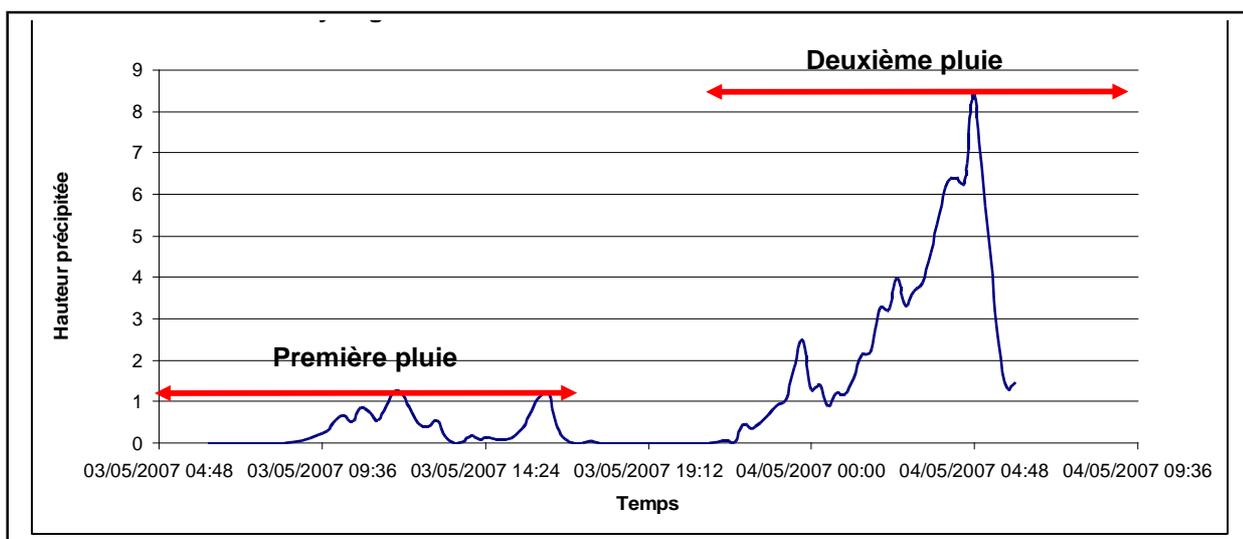
FIG. 7. HYÉTOGRAMME DU BASSIN VERSANT DE CHERCHEBRUIT EN 2007¹

Le déroulement de l'évènement des 3 et 4 mai 2007 est atypique. Il se décompose notamment en deux sous-événements pluvieux (cf. hyétogramme du bassin versant de Cherchebruit en 20071). L'analyse des pluies journalières ne peut donc être faite.

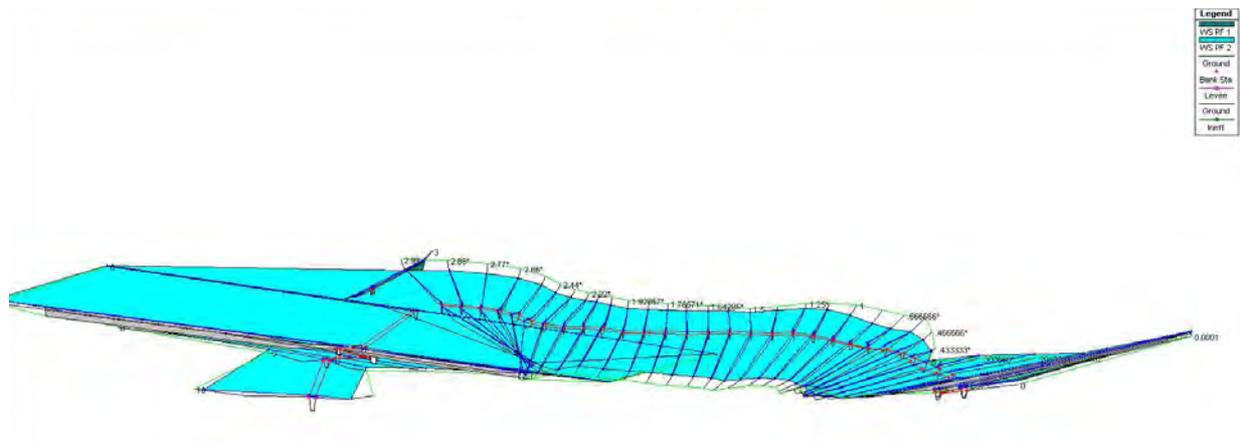
FIG. 10. VISUALISATION DU MAILLAGE DU MODÈLE DE L'INARGA.

Le maillage de ce modèle est composé de 15 profils en travers de la vallée (hors profils interpolés).

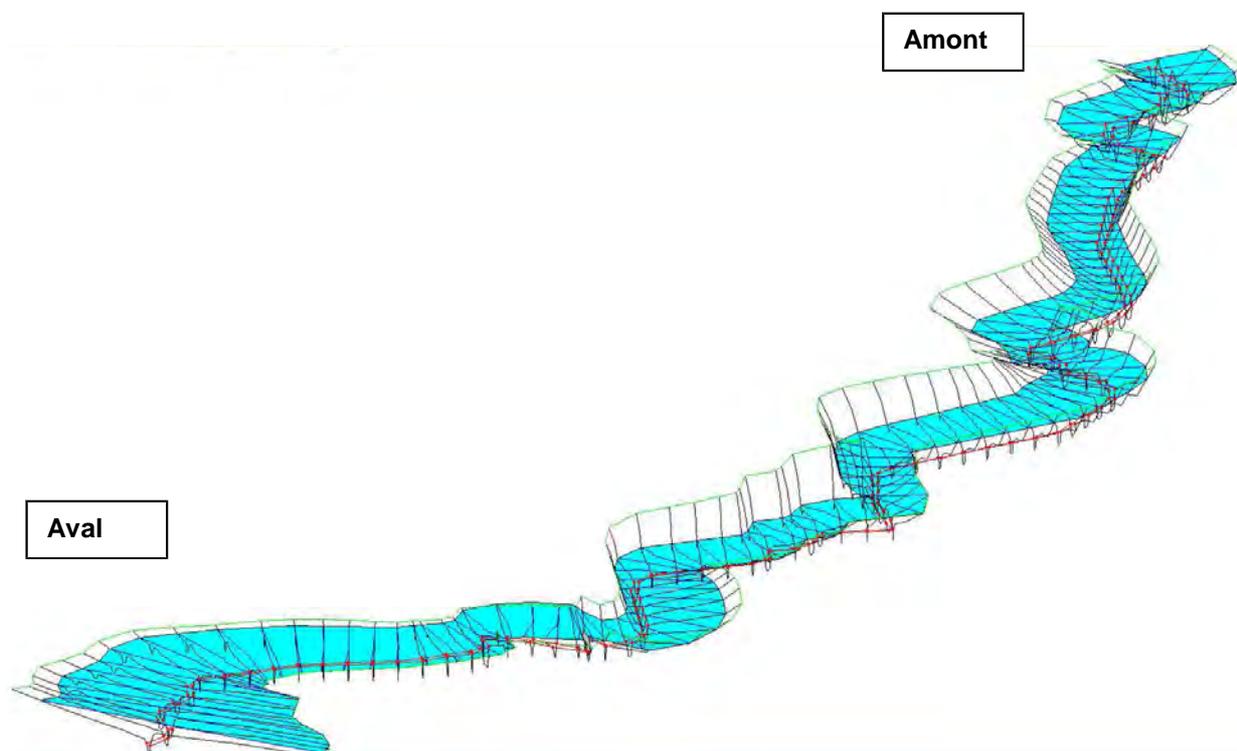
FIG. 11. VISUALISATION DU MAILLAGE DU MODÈLE DE L'AMEZPETU

Ce modèle s'étend sur environ 2km depuis l'aval du lac de Saint-Pée-Sur-Nivelle à la confluence avec la Nivelle.

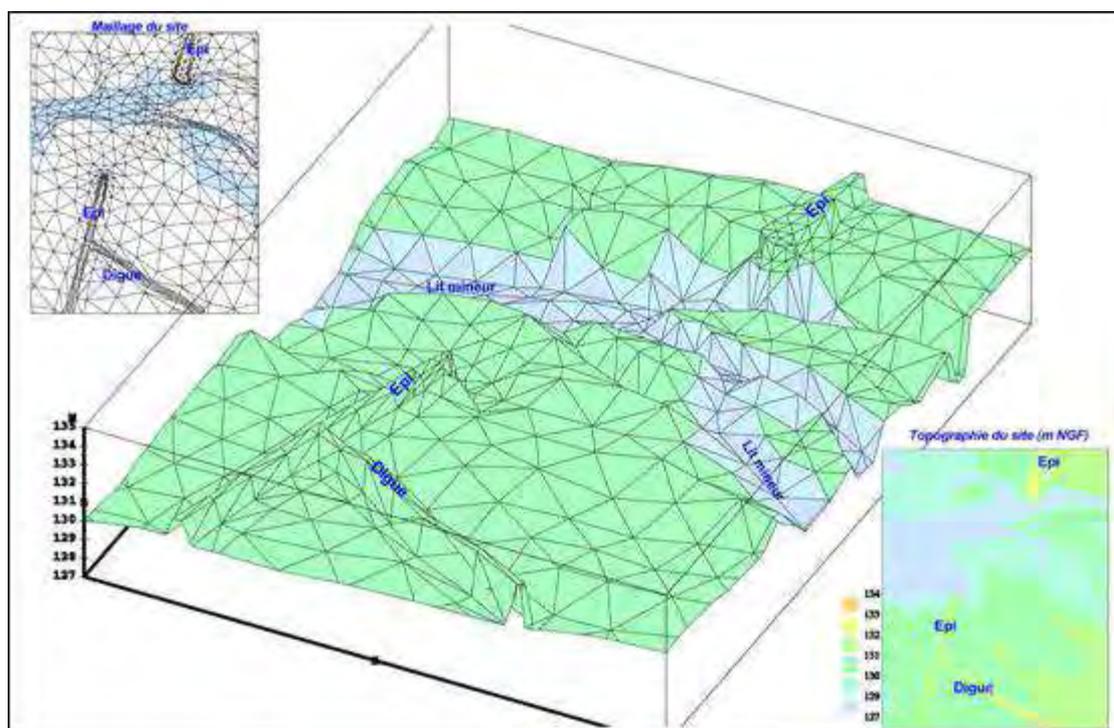
FIG. 12. EXEMPLE DE MNT

La force de l'approche bidimensionnelle réside dans la caractérisation complète des grandeurs principales de l'écoulement – hauteur d'eau et courant – s'appuyant sur une représentation du terrain naturel fidèle au modèle numérique de terrain (MNT) disponible. En effet, ce type de modèle se construit comme une maquette virtuelle du terrain à l'aide d'un maillage non structuré, constitué de facettes triangulaires 3D de taille et de forme variables comme sur l'exemple ci-dessous.

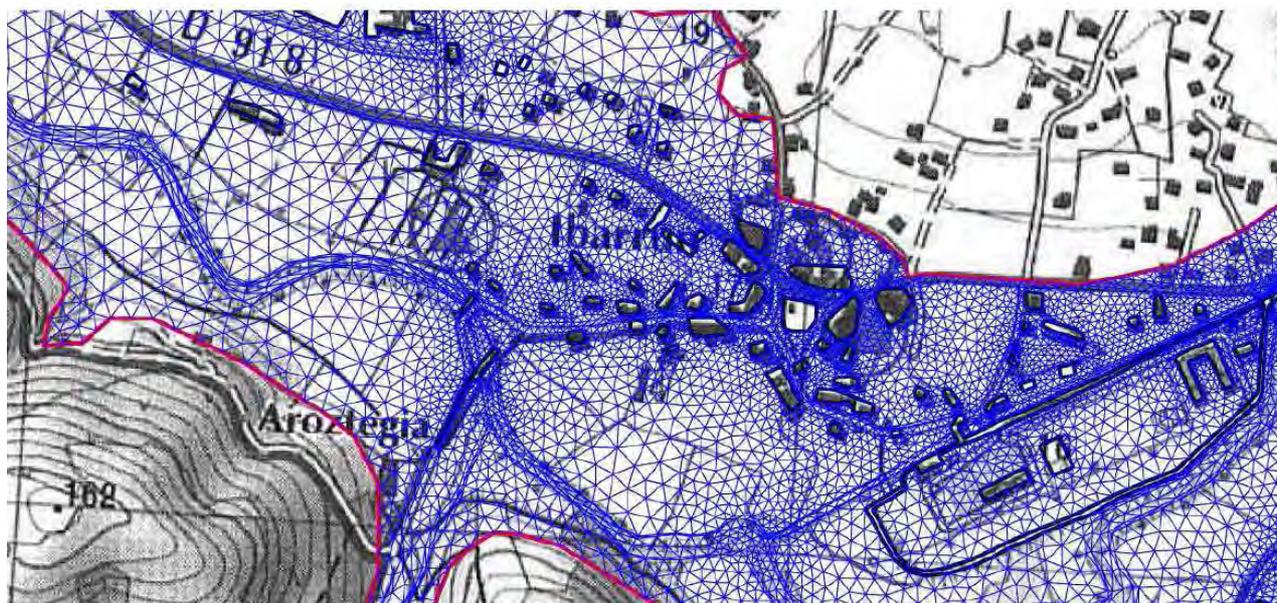
FIG. 13. EXTRAIT DU MAILLAGE DU MODÈLE

Le maillage du modèle mis en œuvre est présenté sur la figure suivante.

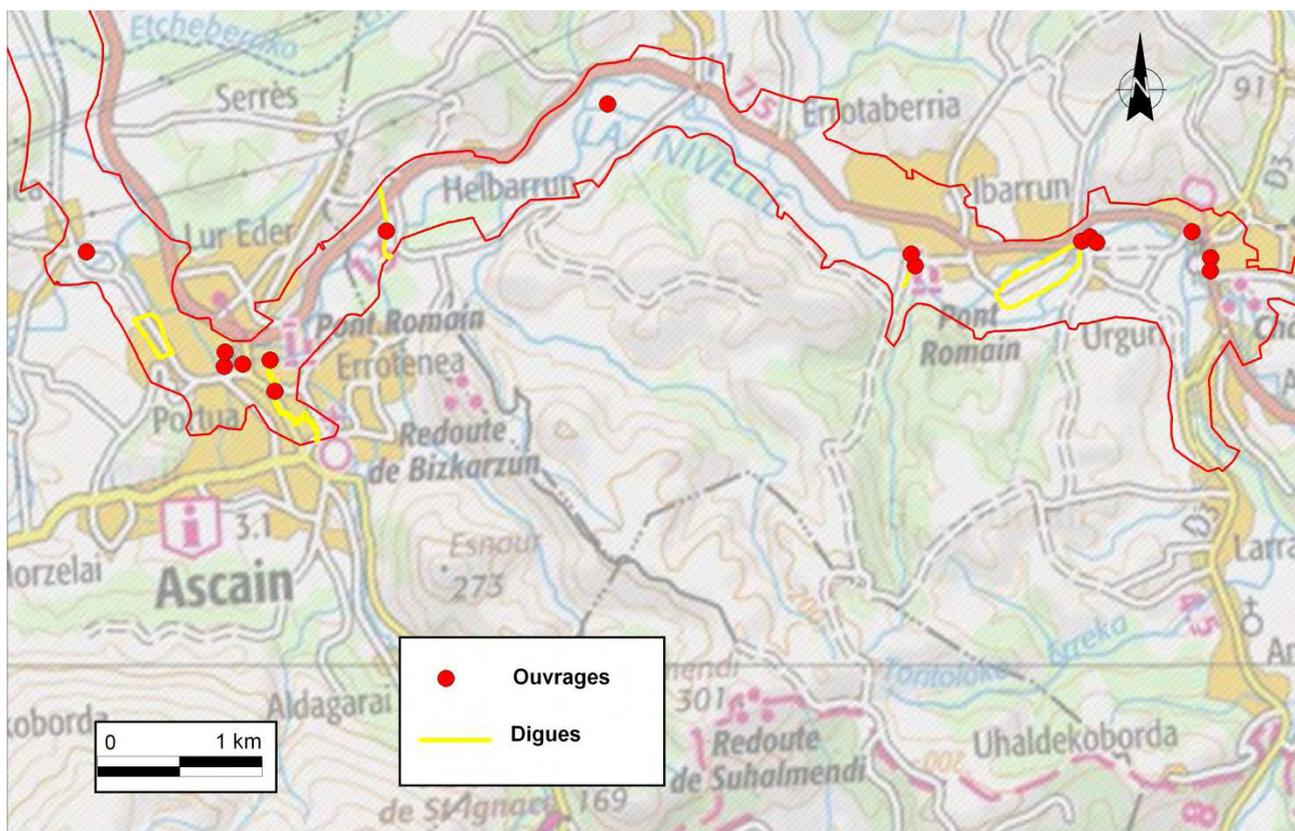
FIG. 14. LOCALISATION DES OUVRAGES ET DES DIGUES.

La localisation de ces éléments est présentée sur la figure suivante.

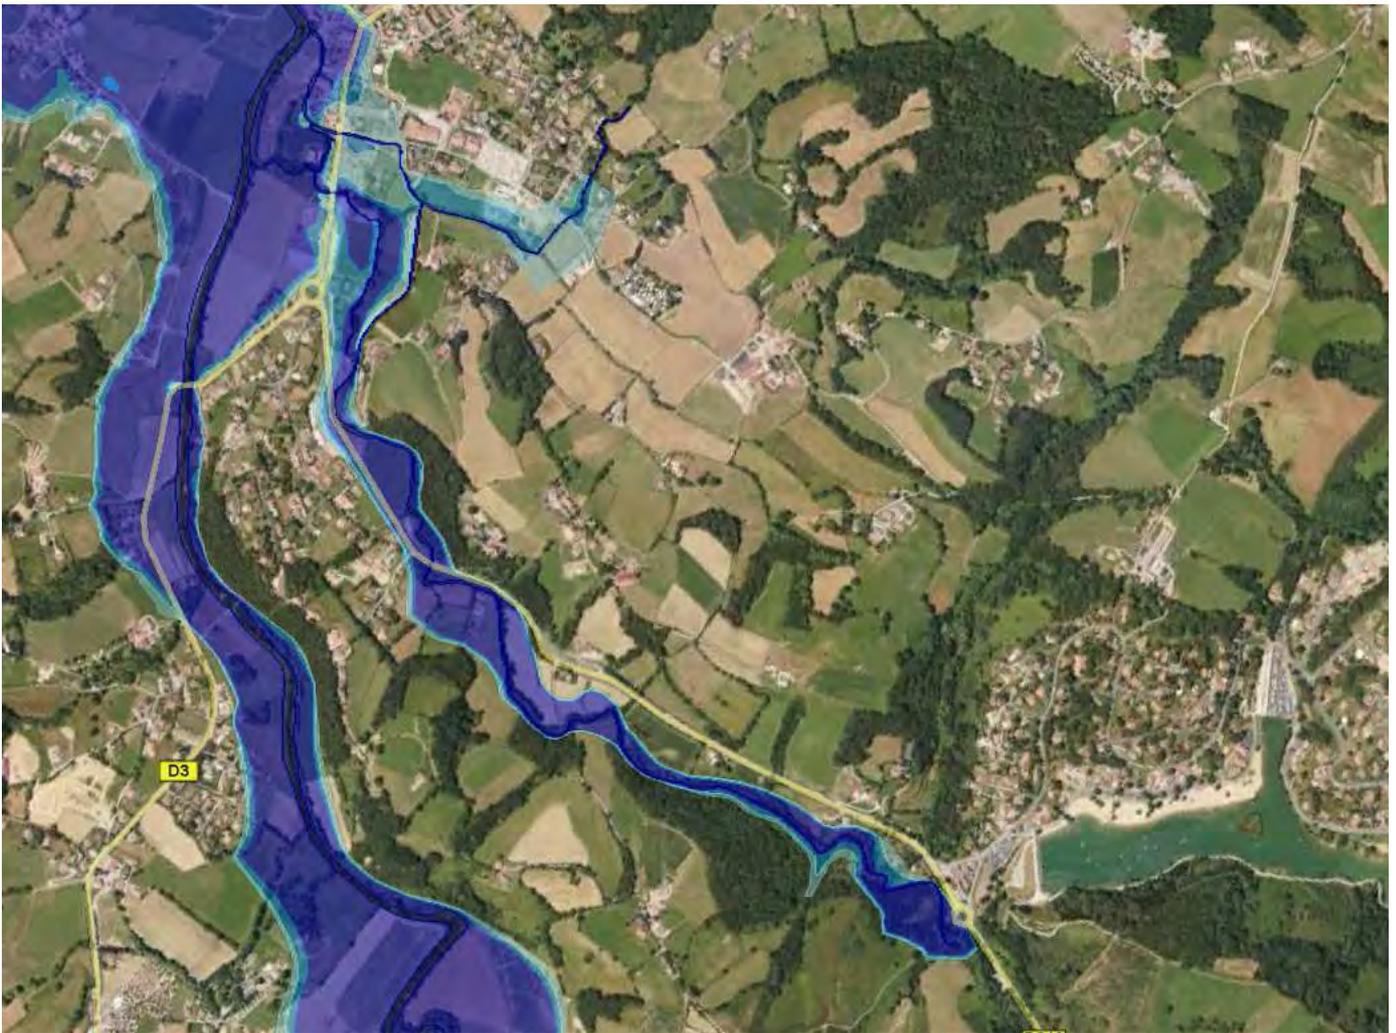
FIG. 16. RUISSEAUX D'AMEZPETU ET INARGA

Sur le $\frac{1}{4}$ aval, les secteurs à très fortes hauteurs d'eau diminuent et la répartition entre les 3 niveaux d'eau est plus équilibrée.

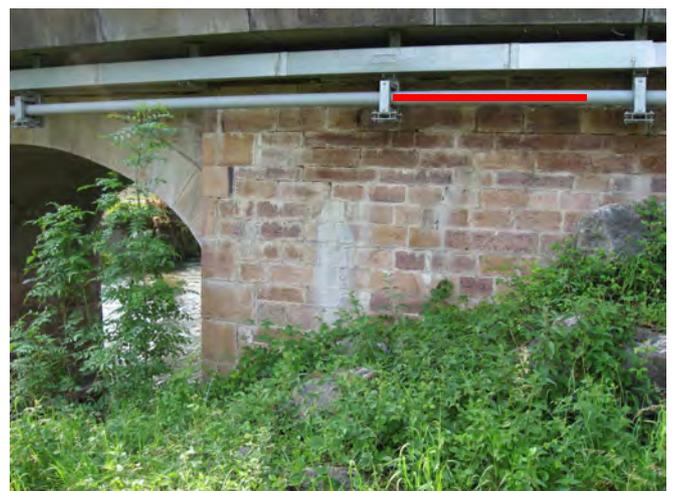
La crue de 1983 avait atteint 3 cm de plus. Un débordement par la rive droite de la Nivelle a eu lieu sur la route. Un point bas est constaté en rive droite à l'amont du pont.

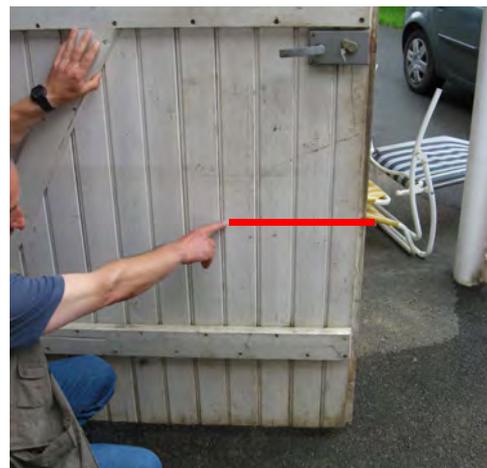
La côte maximale de 1983 est supérieure de 0.12 m.

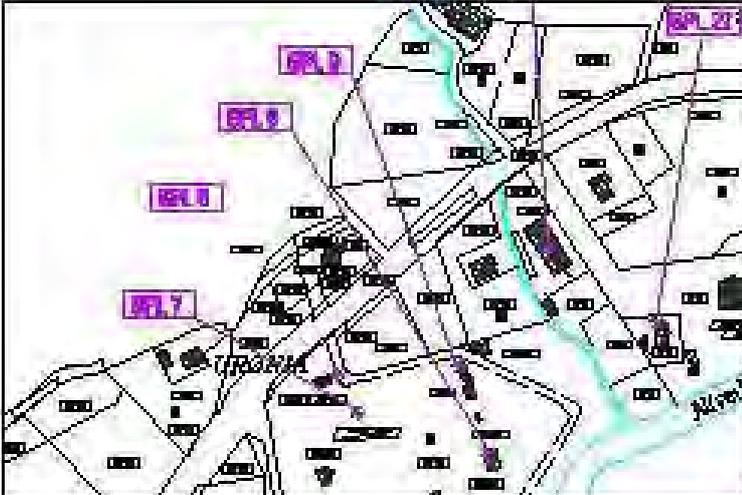
<p>Numéro de laisse de crue : 6</p> <p>Situation : Bas des lucarnes des sanitaires</p> <p>Fiabilité de la laisse de crue : bonne</p>
--	---

<p>Niveau d'eau : 2.43 m par rapport au sol 8.83 m NGF</p> <p>Heure : Vers 10h00 (estimation)</p> <p>Vitesse : >1 m/s</p>

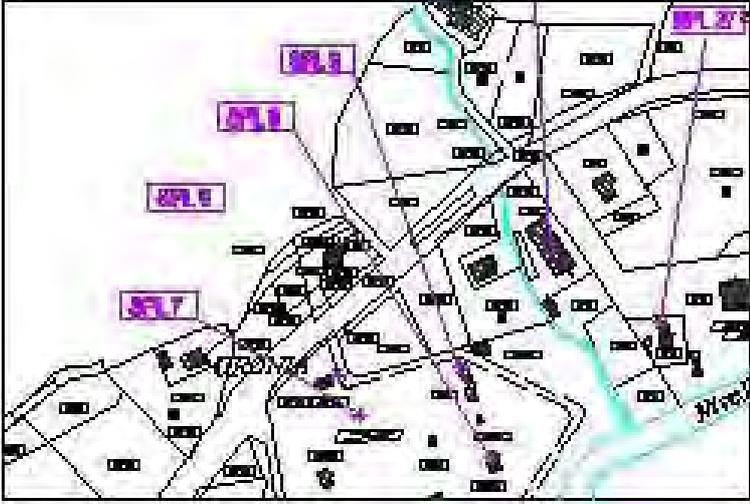
Numéro de laisse de crue : 7
	Situation : Partie haute du camping
	Fiabilité de la laisse de crue : bonne

Niveau d'eau : 1.67 m par rapport au sol 8.74 m NGF Heure : Vers 10h00 (estimation) Vitesse : 0,25 à 0,5 m/s

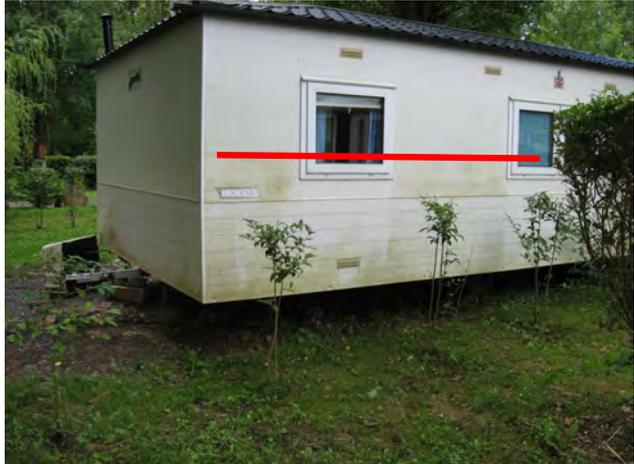
Description : Laisse sur un mobil home

Commentaire /emprise de la crue : Vers 8h30, le niveau était à environ 0.80 m au dessus du sol au même endroit.

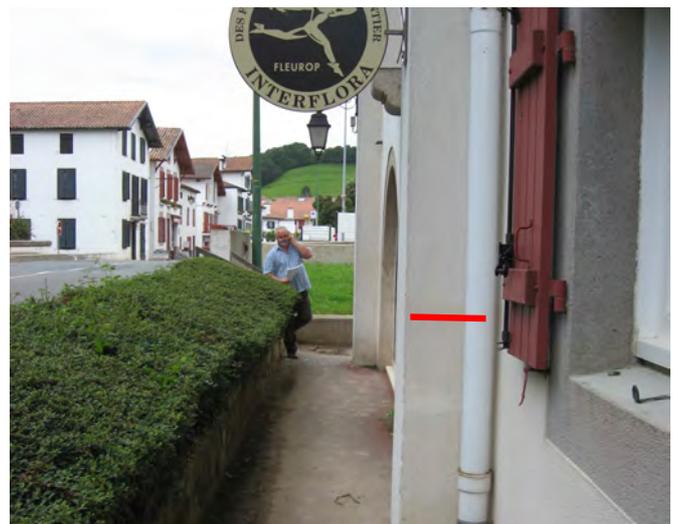
La crue a causé beaucoup de dégâts autour des commerces à proximité d'Interflora (vitrines détruites, voitures emportées...). La situation en contrebas de la route est pénalisante.

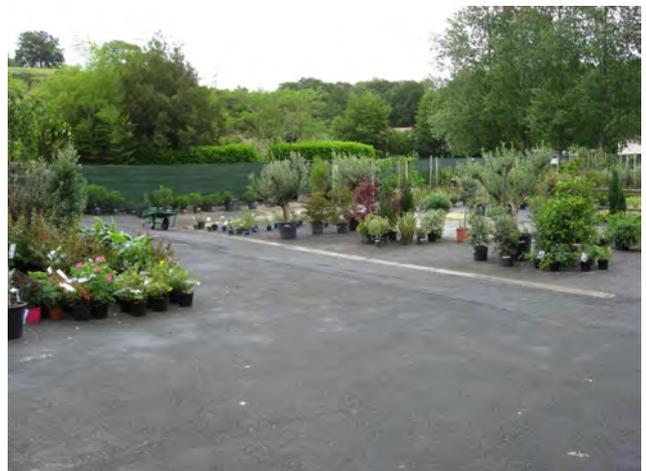
L'inondation provient essentiellement des eaux de ruissellements. Le Lac de Saint Pée n'a pas d'influence sur ce site car il se trouve en amont. La jardinerie est située dans une cuvette à l'emplacement d'un ancien marais.

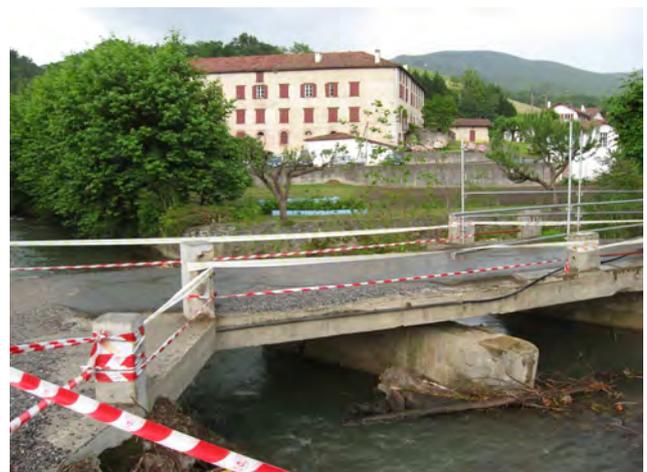
La crue a déchaussé des blocs de protection des berges en amont. La pile centrale du pont s'est affaissée. D'après la propriétaire du bar, la crue du 4 mai 2007 a été plus importante que celle de 1983. Des laisses de crues sont aussi présentes sur l'hôtel en face du pont.

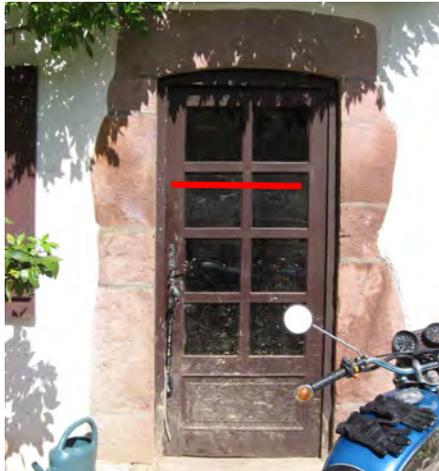
Niveau d'eau : 1.58 m par rapport à la terrasse 28.89 m NGF Heure : Vers 9h00 Vitesse : > 1 m/s

Commentaire /emprise de la crue : La crue a détruit le pont romain en face de la maison. Des vitesses importantes ont été estimées par les témoins.

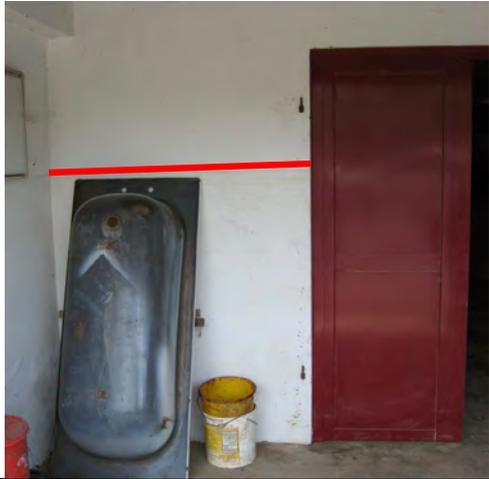
Niveau d'eau : 1,53 m par rapport au bas de la porte du garage. 10.73 m NGF Heure : Vers 8h30 Vitesse : > 1 m/s

Commentaire /emprise de la crue : La crue est arrivée rapidement. A 6h00, la Nivelle n'avait pas débordé. Vers 6h20, elle est au niveau de la maison et à 8h30 la crue est au plus haut. En 1983, la crue atteignait environ 0,15 m de plus mais contrairement à 2007, aucun dépôt de boue n'avait été constaté.
--

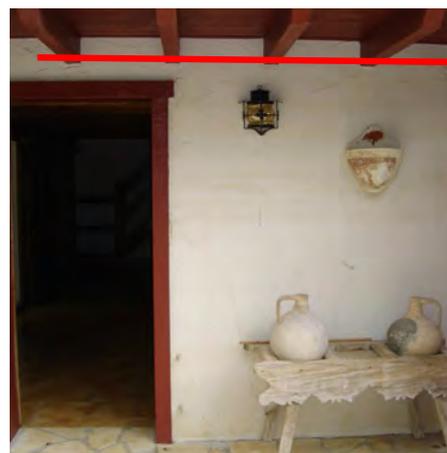
Commentaire /emprise de la crue : D'après M SOUS, la vitesse était importante chez lui. Il a vu une caravane passer devant chez lui. A 5h45, la Nivelles est arrivée à son portail puis au pied de son garage vers 5h50. Le Pic de la crue est atteint vers 9h00. Suite à la décrue, le haut de la berge de la Nivelles est accessible vers 14h30.

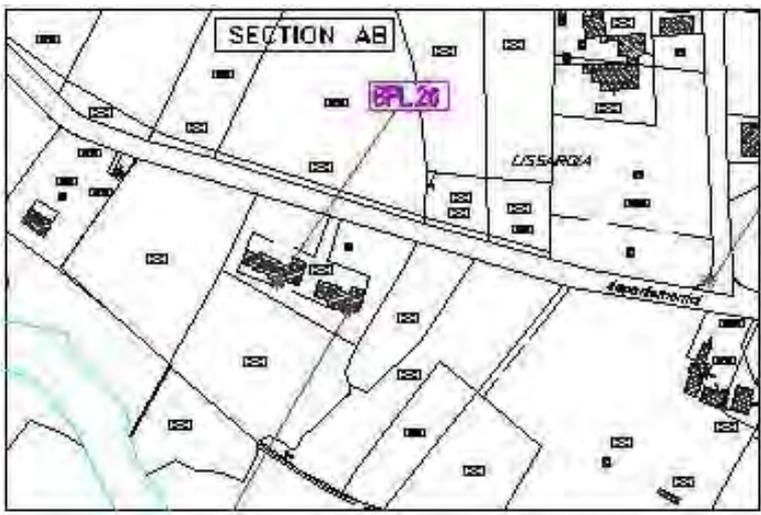
<p>Numéro de laisse de crue : 25</p> <p>Situation : A l'arrière du bâtiment côté Nivelle</p> <p>Fiabilité de la laisse de crue : bonne</p>
--	---

<p>Niveau d'eau : 1,68 m par rapport à la terrasse 13.38 m NGF</p> <p>Heure :</p> <p>Vitesse : 0,5 à 1 m/s</p>

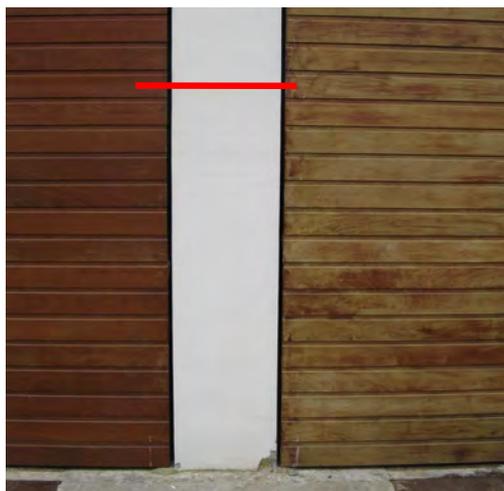
Vitesse forte à l'extérieur. Formation d'un étranglement du au mur de la station de filtration.

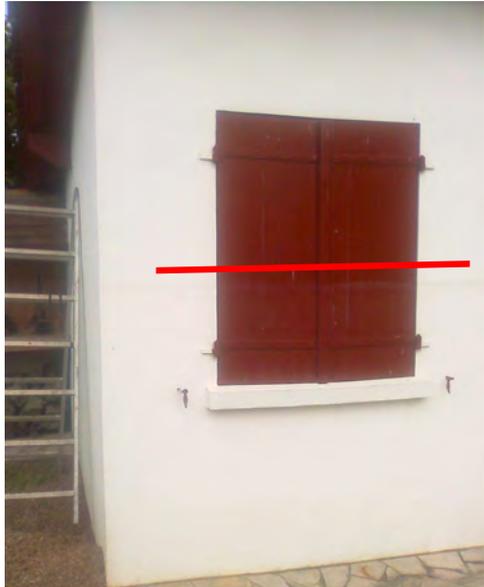
Niveau d'eau : 145 cm. Heure : Vitesse : supérieure à 1 m/s

Commentaire /emprise de la crue : Mur de pierre en aval de l'habitation emporté par le courant.

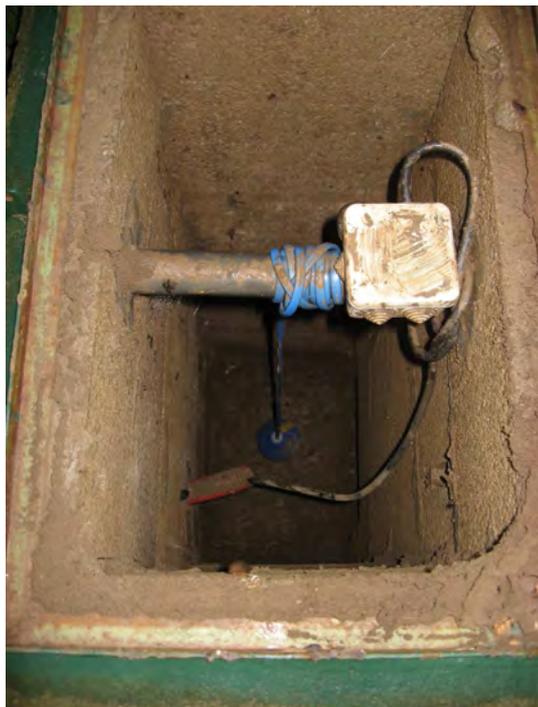
Alarme type interrupteur à mercure (poire) placée à 1.40 m avant débordement. Vue intérieur

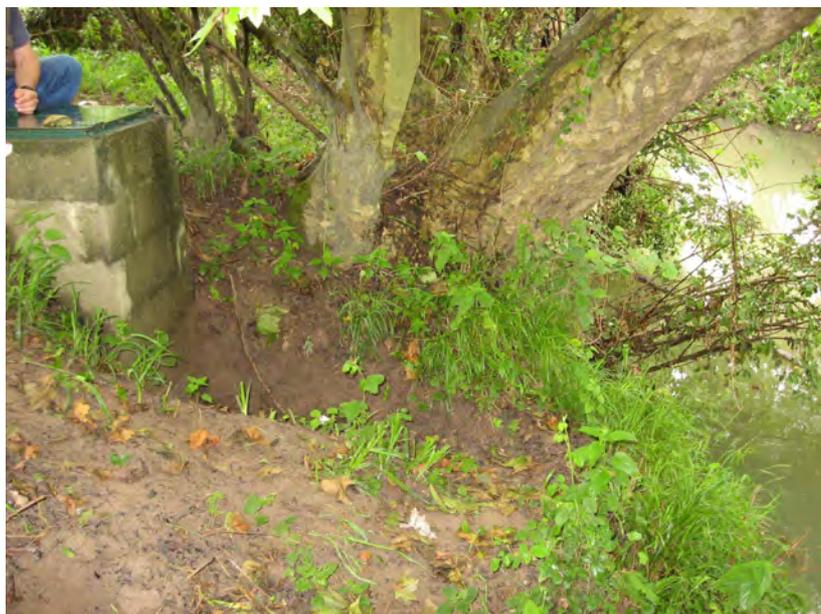
Vue extérieure

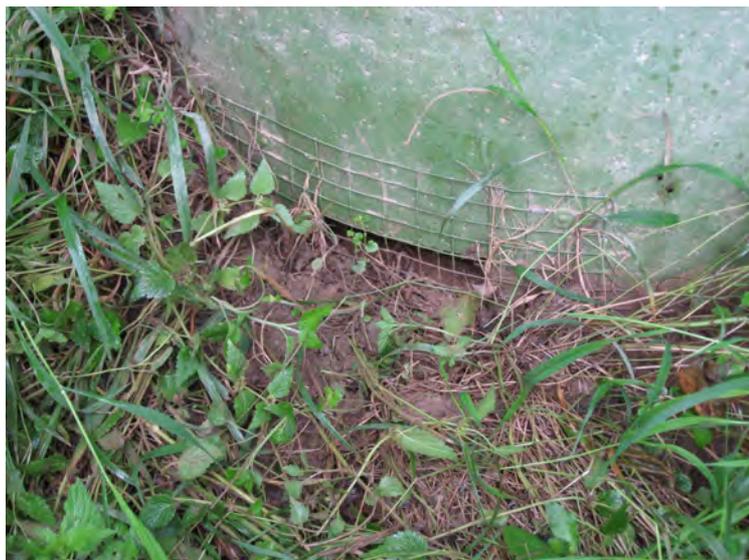
Entrée d'eau du flottant quasiment obstrué.

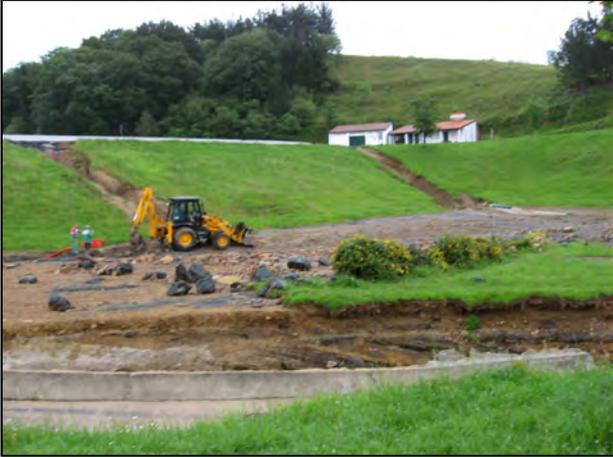
- Affouillement au pied du mur
- Déchaussement de la chaussée de la digue
- Saignées sur le talus aval de la digue au niveau des chicanes d'écoulement
- Erosion et affouillement du chenal d'écoulement et érosion vers le parking

Saignées sur le talus aval

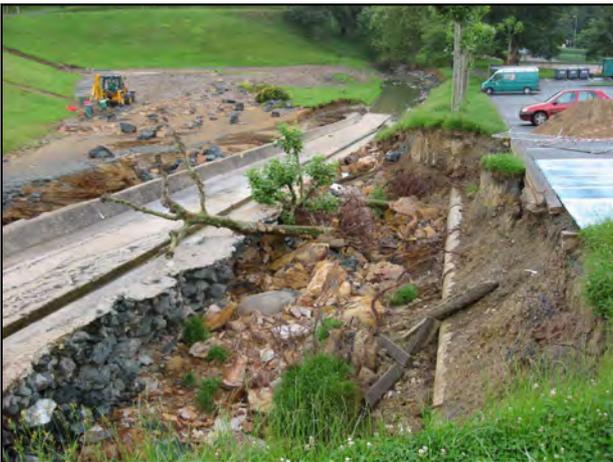
Erosion et glissement entre le parking et le chenal d'écoulement

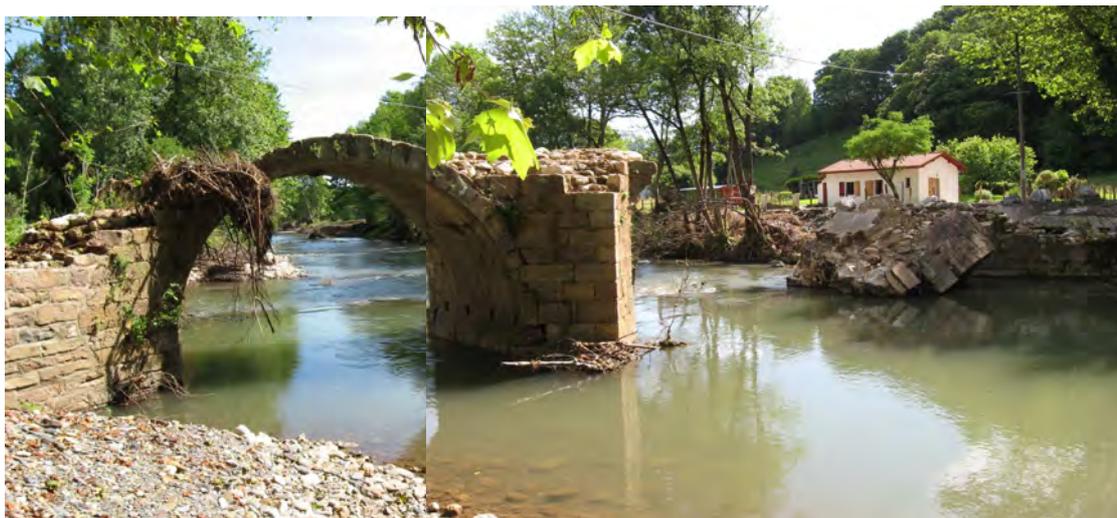
Dégâts au niveau du pont romain

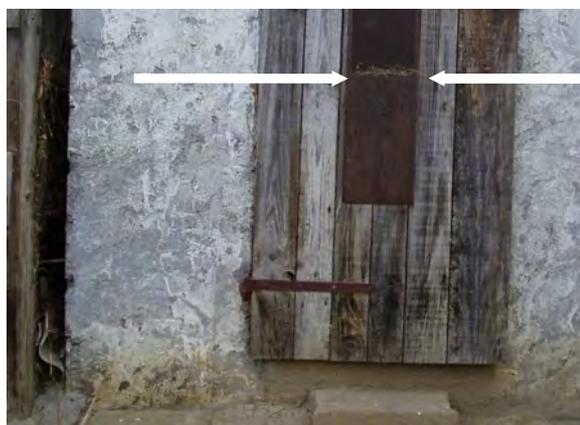
Sur la porte, la crue a déposé une laisse nette (flèches), à 1.16m au-dessus de la marche.

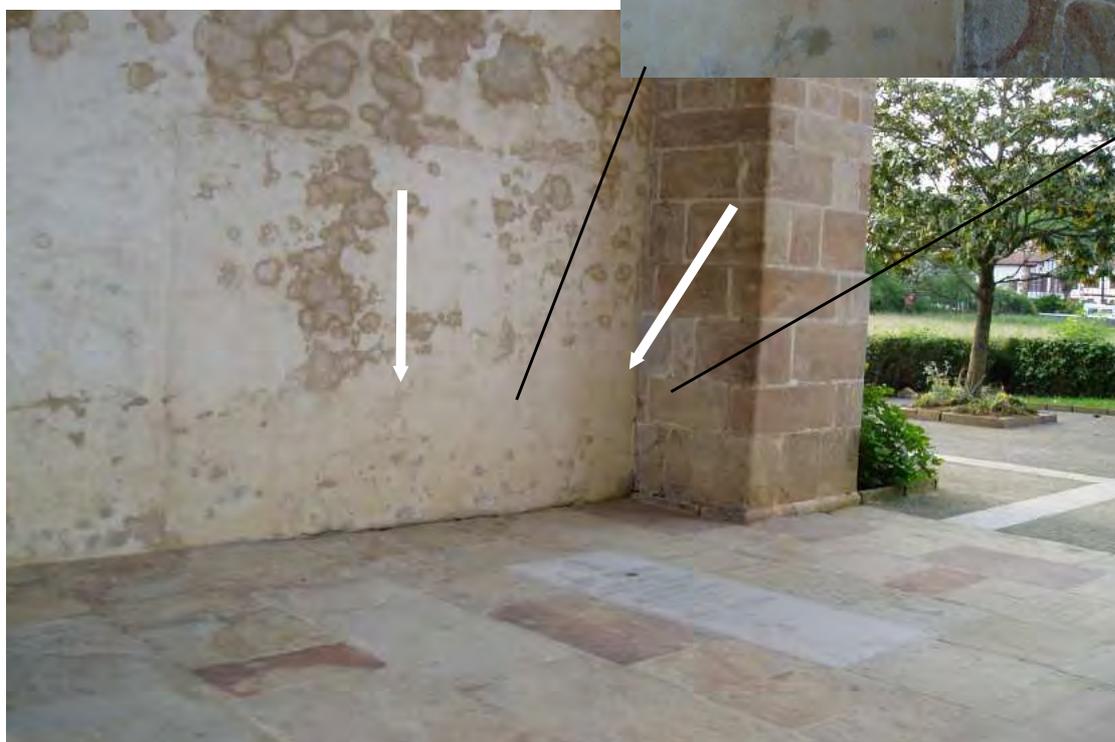
Sur le mur de l'église, la crue a laissé une trace nette (flèches blanches). A l'angle (flèche inclinée), elle est à 0.93m du sol.
