PLAN DE PRÉVENTION DES RISQUES INONDATIONS DE LA NIVELLE ET DE SES AFFLUENTS COMMUNE DE SAINT PEE SUR NIVELLE

NOTE DE PRESENTATION

DATE : AVRIL 2012 – REF. : 4 32 1020

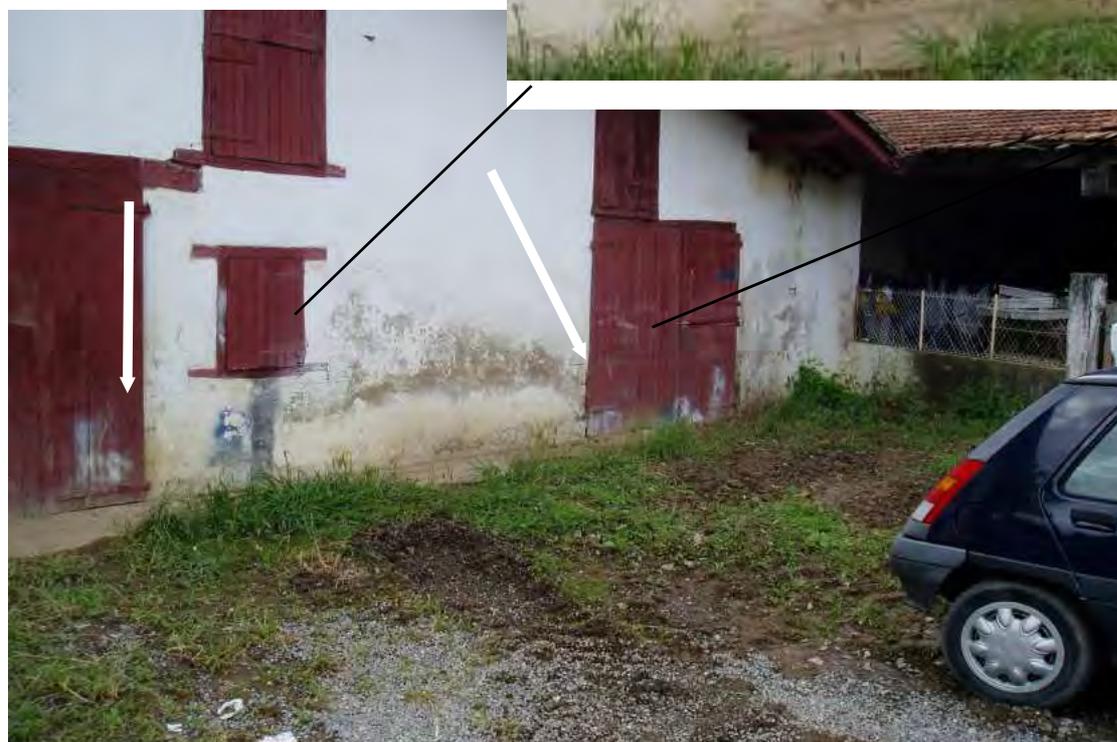
Vue sur une maison d'habitation où la crue a laissé une trace nette (flèches blanches). A gauche du portail (flèche inclinée), elle est à 0.78m du sol.

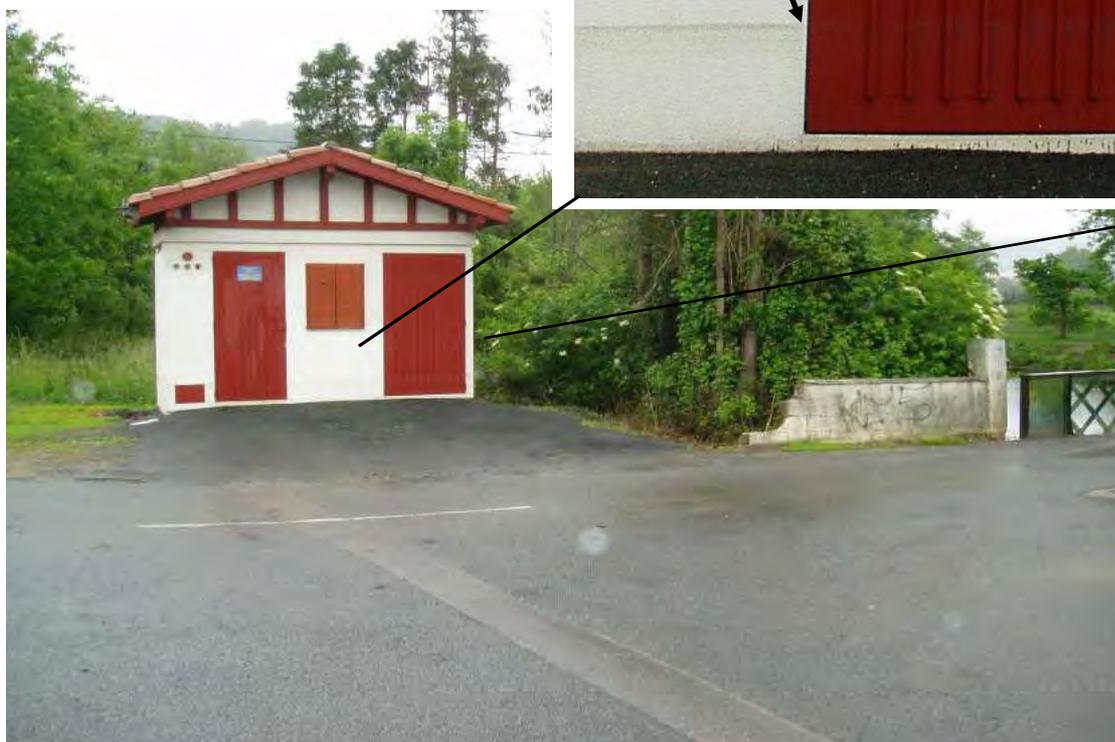
Vue vers l'amont sur le poste électrique. La crue y a laissé une trace nette (flèches noires). A gauche d'une des portes (flèche inclinée), elle est à 0.32m du sol.
