# Commune de AYDIUS (Pyrénées-Atlantiques) PLAN DE PREVENTION DES RISQUES NATURELS

## Rapport de présentation

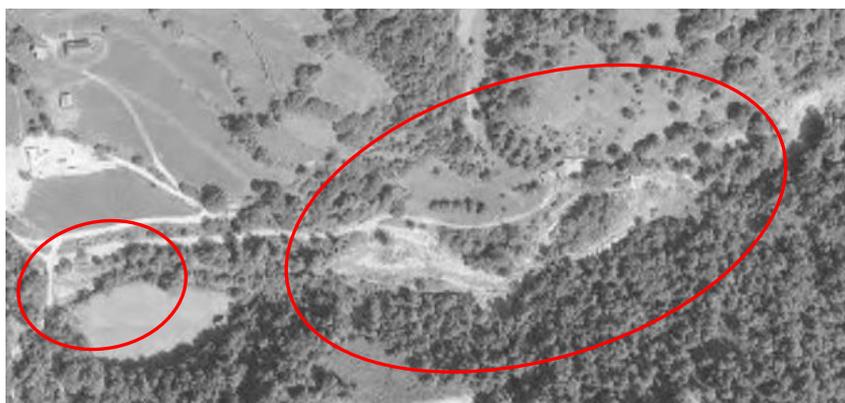
#### Traces de la crue de 1981:

débordement entre les granges de Barrada (à droite) et la confluence avec le Gave de Bouren (à gauche).

Les principaux débordements se situent à partir de Barrada (cote 650), qui correspond à un net adoucissement de la pente du profil en long du torrent, et à un espace plus ouvert. Des évènements comme celui de 1981 réactivent momentanément la marge dans lequel le torrent divague, creuse de nouveaux chenaux, et engrave les terrains. Il s'agit de la ripisylve actuelle, voir de la bordure de prés qui avaient été anciennement gagnés par épierrement. Certaines anciennes granges étaient implantées sur de petites bosses, très proches des zones inondables (notamment rive gauche, en aval de la micro-centrale et dans l'extrados en aval de la confluence avec le Gave de Bouren). Malgré leur élévation, ces terrains peuvent être érodés en cas de très forte crue avec dépôt de branches formant des barrages ponctuels aléatoires, que les écoulements risquent de contourner.

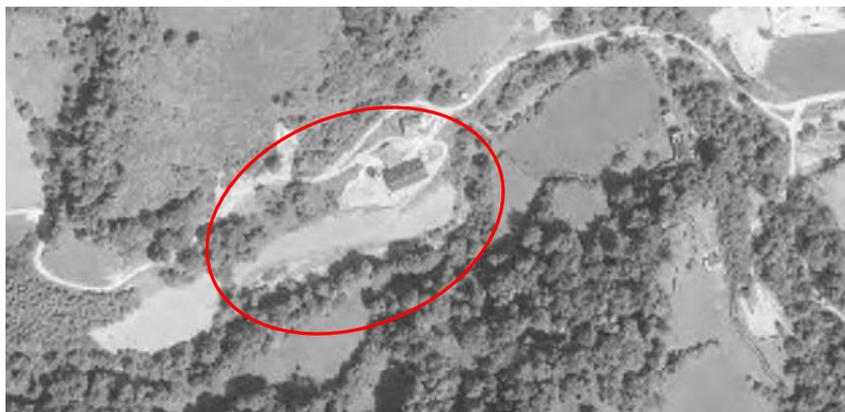
débordement en aval de la confluence avec le Gave de Bouren (à droite).

Photographies aériennes IGN - 1982.

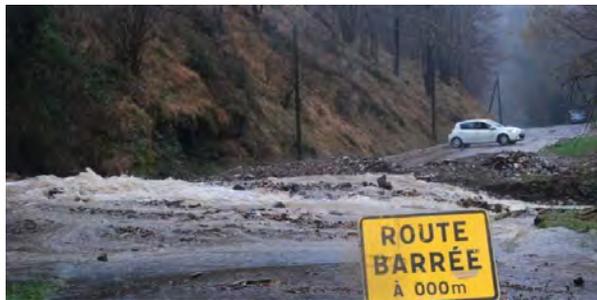
**Crue du ruisseau de Sahun, janvier 2014 :**

Quatre petits ruisseaux franchissent la RD237 entre Bedous et Aydius avant de se jeter dans le Gabarret. Le bassin versant du plus important, le Ruisseau de Sahun qui marque la limite entre les 2 communes, atteint \*\*\*\*ha. En janvier 2014, comme le ruisseau mineurs, il est entré en crue et a déposé des matériaux sur la chaussée, nécessitant l'intervention d'une pelle mécanique pour la déblayer.

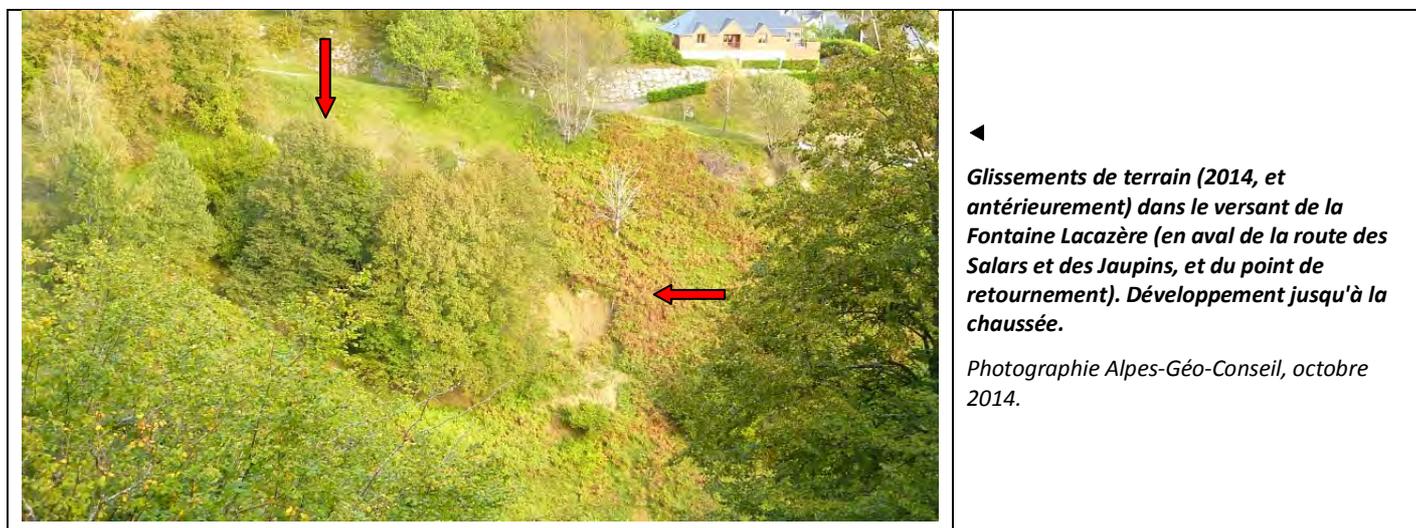
En 2014, une marche de plus de 60cm de rejet s'est ouverte sur 13m de large, au Nord-Ouest du bâtiment d'élevage inférieur. Mais cette coulée très active masque l'instabilité des prés immédiatement en amont du bâtiment agricole, où les terrains sont mous et saturés par des venues d'eau diffuses.

Au niveau de la RD237, le talus glisse régulièrement à la faveur d'une source qui s'écoule ensuite sur la chaussée et atteint le bâtiment d'élevage supérieur. Ces eaux contribuent probablement aux désordres en aval.

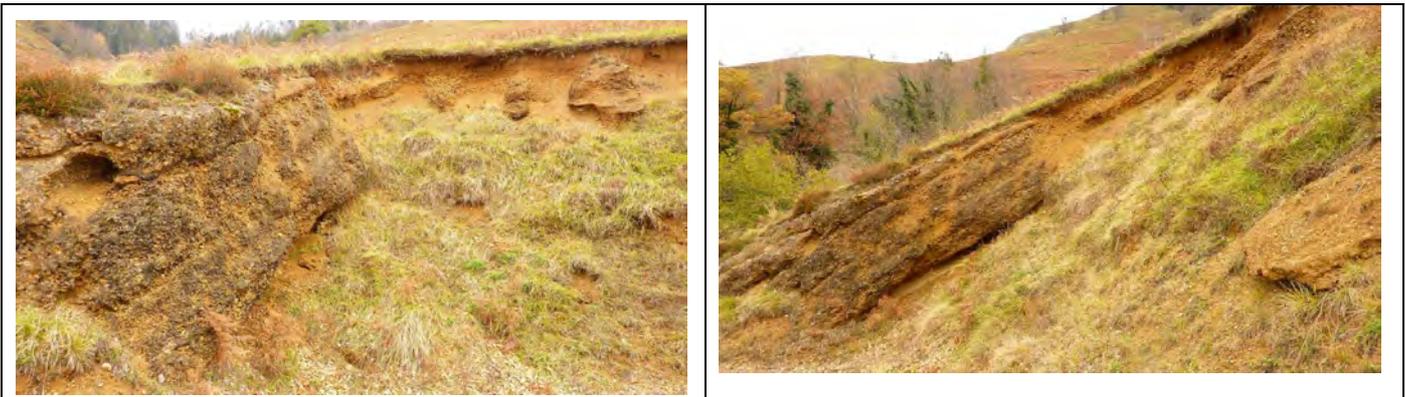
*Grèses de pente en amont du village d' Aydius, mise à jour par les terrassements de la piste :*

*Eboulis fin d'origine gélive dont seule la tranche supérieure s'avère consolidée, et de façon très hétérogène.*

Le village traditionnel est implanté sur un crêt topographique qui semble relativement stable, et sans doute constitué de schistes liasiques très altérés, laissant place vers l'Est et l'Ouest à des formations formant des noyaux de cargneules et travertins, elles aussi très altérées. En amont du village et jusqu'à hauteur de ce dernier, la rive gauche du couloir de Petraube, dans l'axe du fronton, est par ailleurs couverte d'une grèse de pente consolidée sur les strates supérieures, mais peu épaisse (quelques décimètres à 1.5m environ, voire un peu plus). La compacité des terrains s'avère donc très hétérogène, tant en épaisseur qu'en largeur.

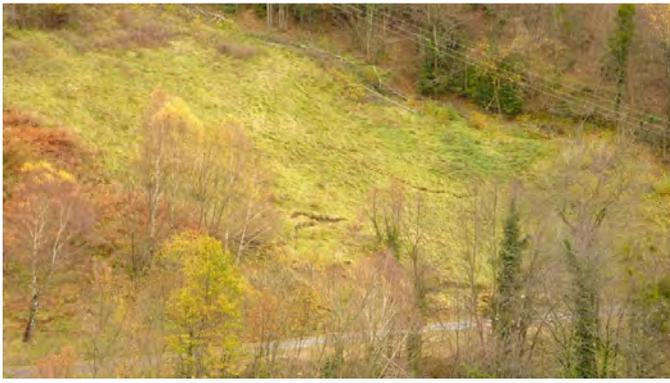
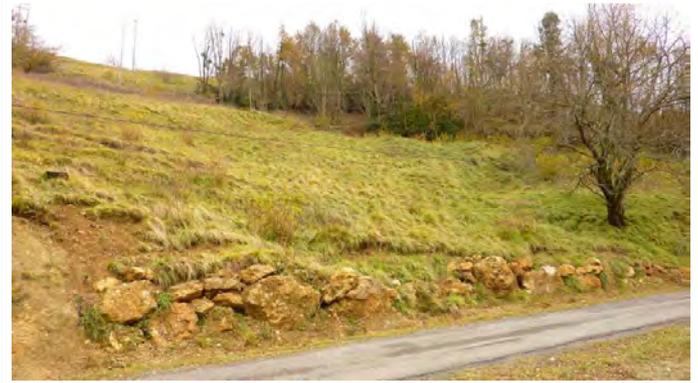
**Glissement en rive gauche du vallon de Tourrugues [16]:**

**A gauche : crevasses et niches d'arrachement. A droite: bourrelets et confortement du talus routier en enrochements secs, profonds rejets.**

D'importants glissements, profonds et actifs, affectent ces versants. Ils se manifestent plutôt par des fluages progressifs avec apparition de marches et bourrelets. Ceux de la rive gauche du ravin des Tourrugues présentent des rejets atteignant plusieurs mètres de hauteur [16]. Dans le quartier Ouest des Salars [17], les mouvements sont bien identifiables mais plus difficiles à circonscrire. Les granges construites en amont de la route en ont cependant manifestement souffert [17].

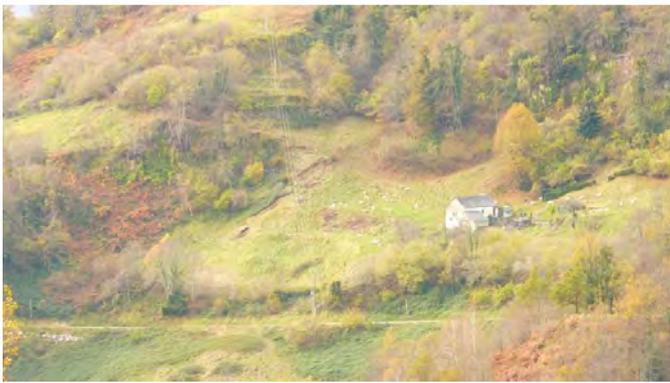
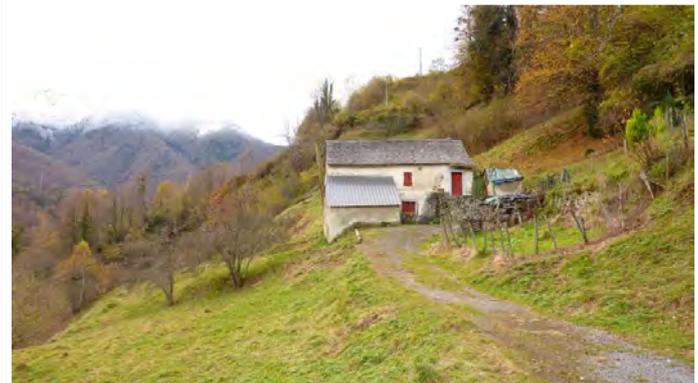
▲  
**Glissements dans le quartier Ouest des Salars [17]:**

- arrachement dans les colluvions à l'Ouest de la grange, confortement en enrochement sec du talus inférieur de la route face aux fluages.

▶  
- vue sur la grange isolée, sa façade avant ventrue, sous l'effet des contraintes de sol.

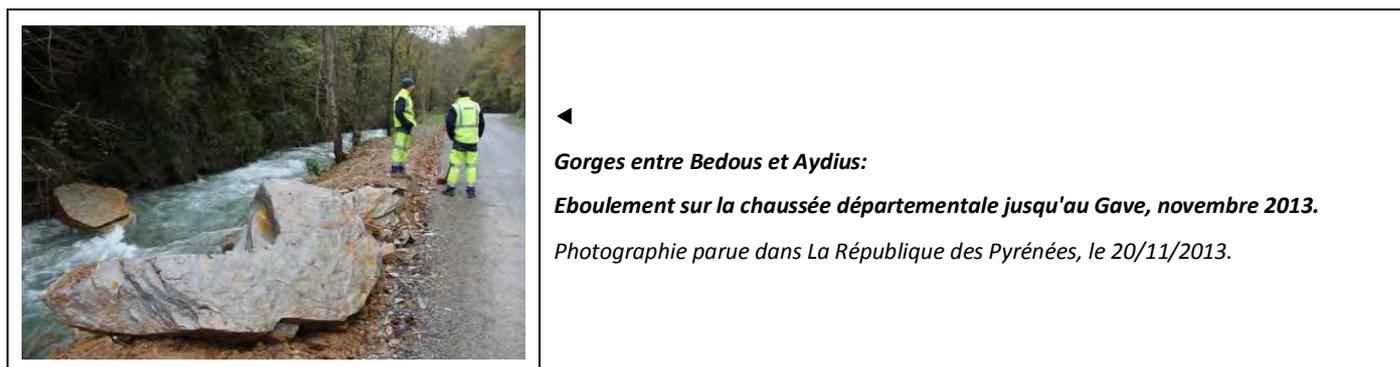
- **Les éboulements des gorges entre Bedous et Aydius:**

La configuration géologique de ces schistes est sensible aux départs récurrents de blocs isolés, et sporadiquement à des mouvements plus massifs tel qu'en juin 2013. Ce dernier, qui a d'abord mobilisé 500 à 800m<sup>3</sup> de roche très altérée, a été suivi de plusieurs évènements, notamment pendant les travaux de déblaiement de la chaussée le lendemain, puis encore après traitement du site en novembre 2013.

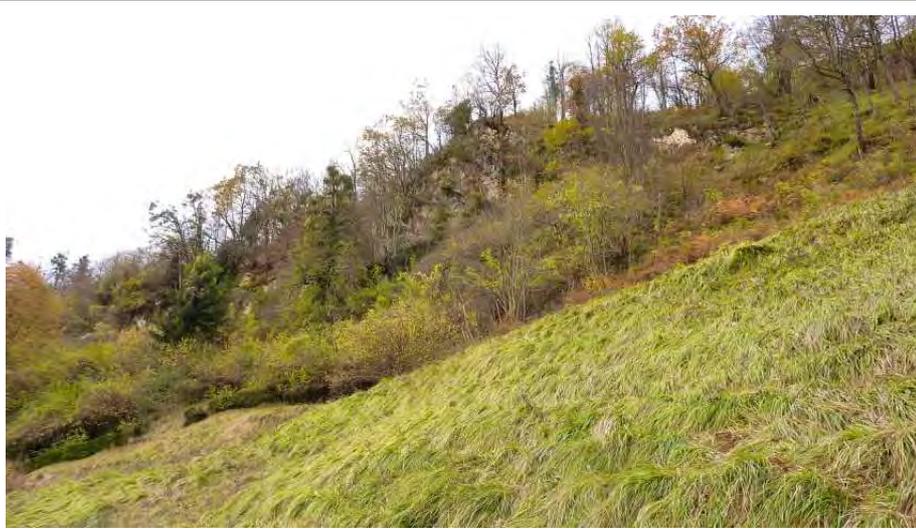
◀ **Petite falaise dominant une borde isolée, sur le versant Ouest des Salars [23]:**

Traces de départs peu anciens, nombreux surplombs et fracturation de la falaise, avec aggravation des instabilités par le jeu mécanique des systèmes racinaires.

Au Sud du Cap de Crêt Arrouy [23], une barre rocheuse située à la cote 850, juste en amont d'une grange isolée, présente de nombreux indices d'instabilité, liée au développement de la végétation. Des blocs se sont d'ailleurs déjà détachés et se sont sans doute arrêtés dans les prés en aval.

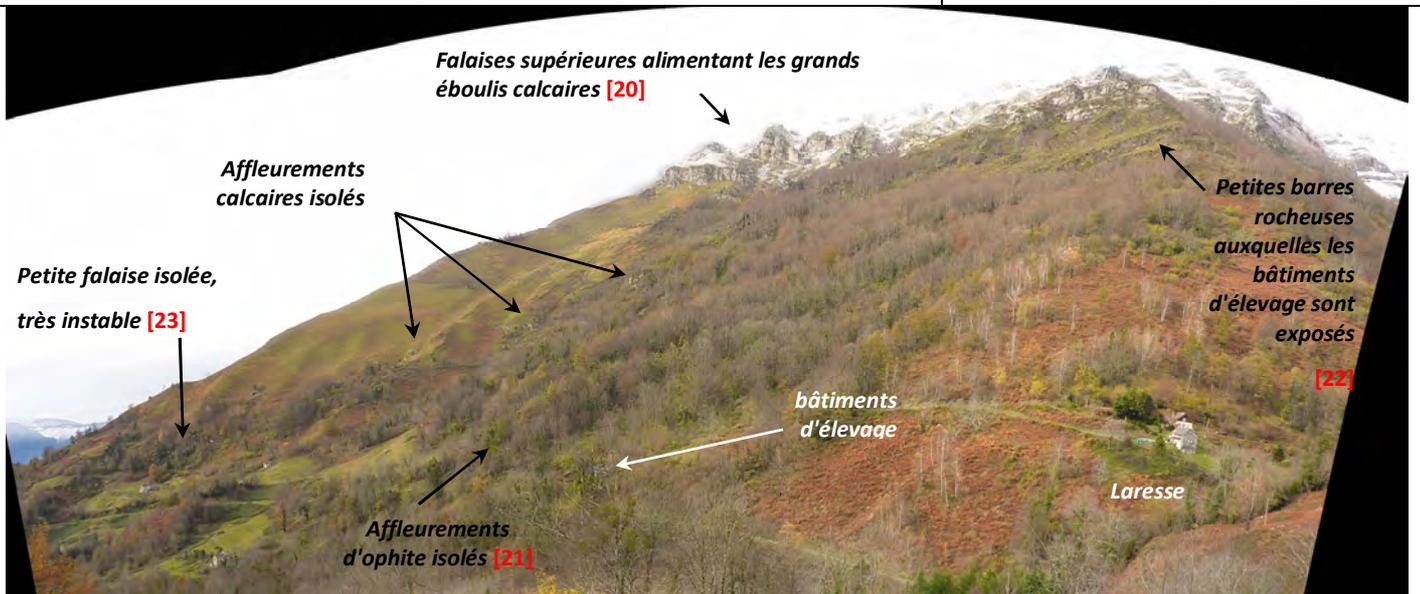
▲ **Assemblage panoramique du quartier Ouest des Salars et des principales zones de départ potentielles de chutes de blocs.**

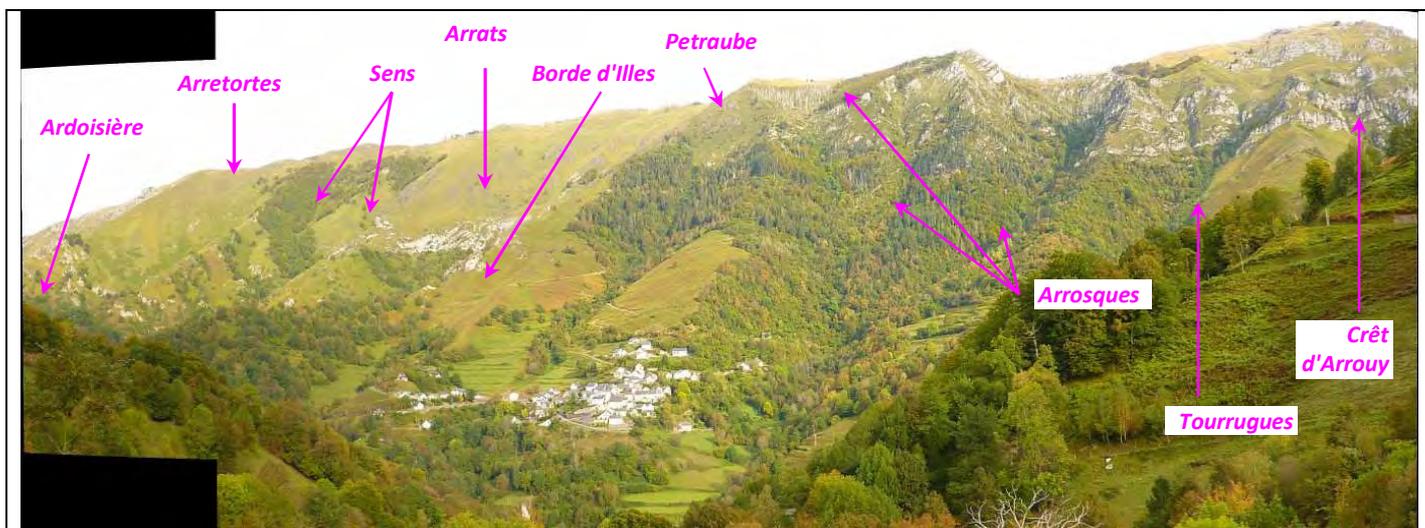
▲ **Vue d'ensemble des couloirs avec, au centre, le village d'Aydius (selon les noms attribués aux couloirs dans le rapport)**

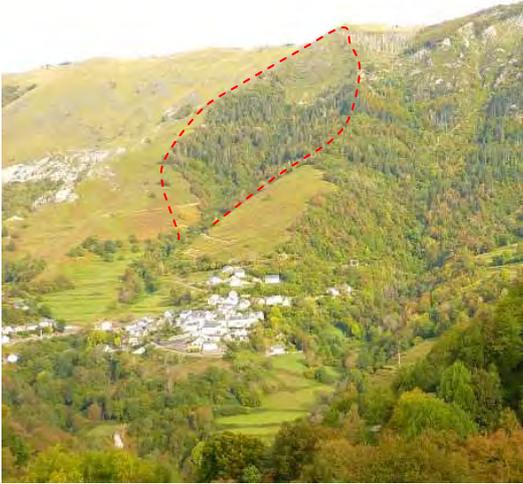
▲ *Vue sur le bassin d'accumulation du couloir de Petraube, beaucoup plus réduit, du fait du boisement notamment, que les couloirs voisins d'Arrats (à l'Ouest) et d'Arrosque (à l'Est).*

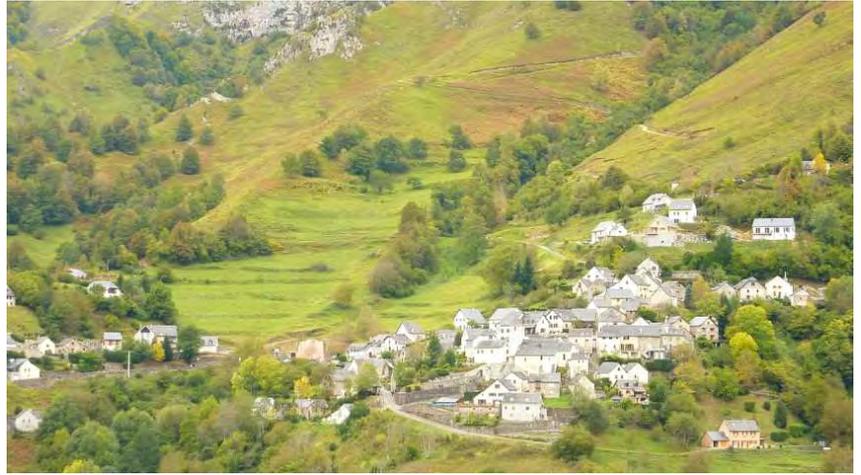
▲ *Vue sur l'aplanissement du thalweg au niveau du village, favorisant les débordements en rive gauche du couloir de Petraube, dans la direction des premières habitations à l'Est du fronton.*

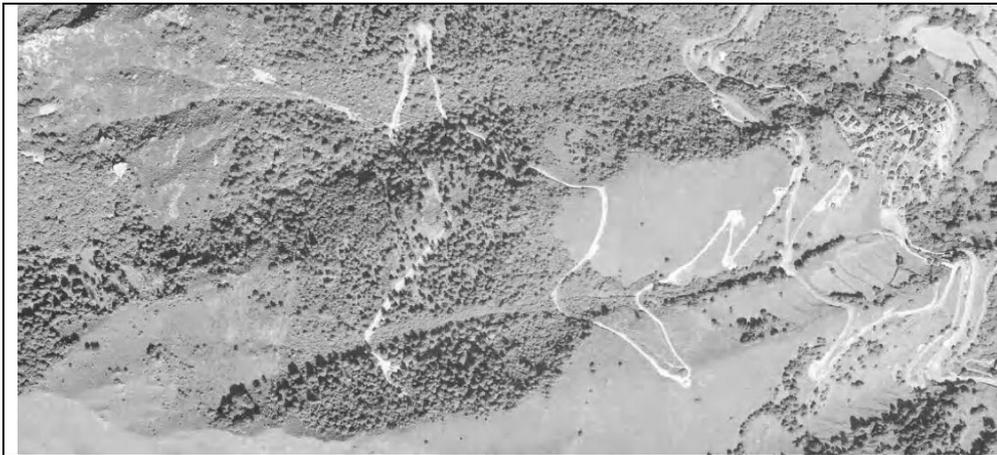
**Photographie aérienne IGN - 1978**  
*Empreinte de la récurrence des avalanches sur le couloir de Petraube (zone de départ côté gauche de l'image, village dans le coin supérieur droit):*

- bien visible jusqu'au 2<sup>ème</sup> franchissement de la piste (cote 980)
- visible avec début de boisement spontané sur le thalweg jusqu'en deçà du 3<sup>ème</sup> franchissement (cote 900), voire 4<sup>ème</sup> (cote 850).
- disparue sous la végétation en aval du fronton.

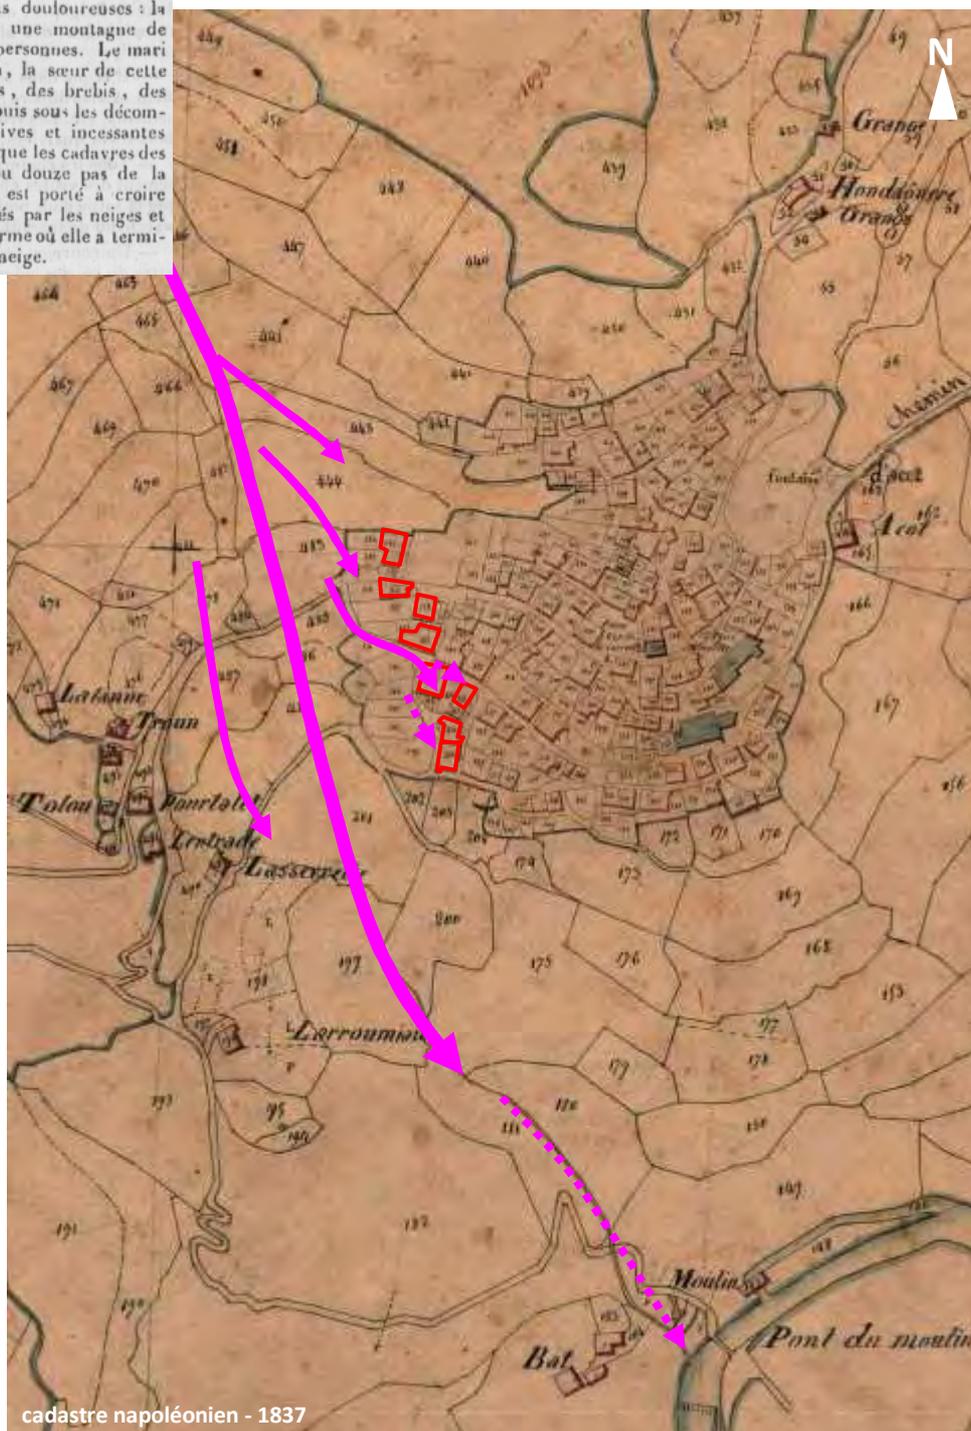
cadastre napoléonien - 1837

- ➔ Trajectoire principale très probablement suivie par l'avalanche
- ➔ Trajectoires secondaires très probables
- ➔ Trajectoires secondaires possibles
- ◊ Bâtiments existants en 1837 ayant pu être touchés par l'avalanche de 1839

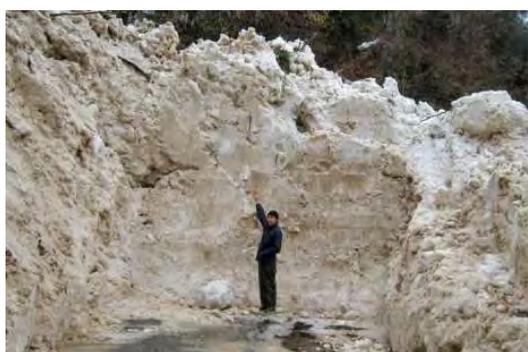
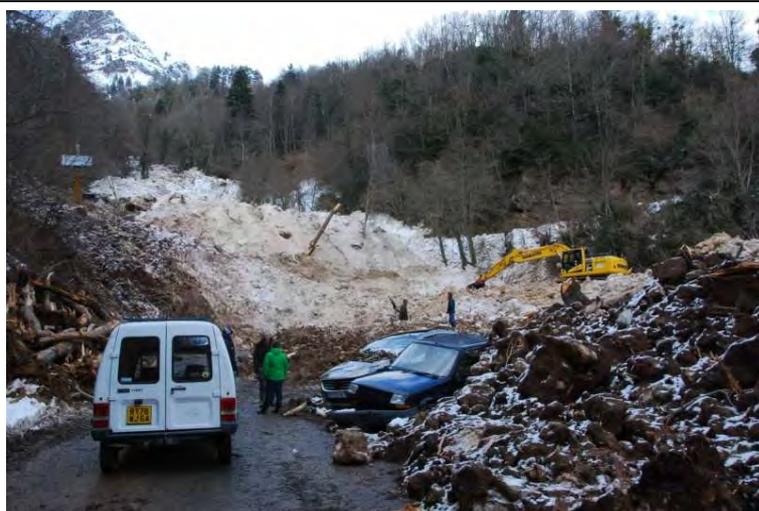
**Avalanches du ravin d'Arrosque:**

▲ **Dépôts sur la chaussée, février 2013.**

**Voitures écrasées, février 2015.** (Photographie parue dans SudOuest, le 28/02/2015). ►

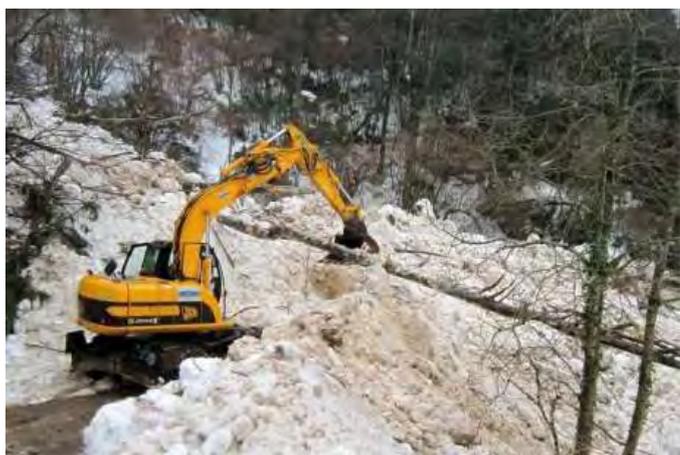
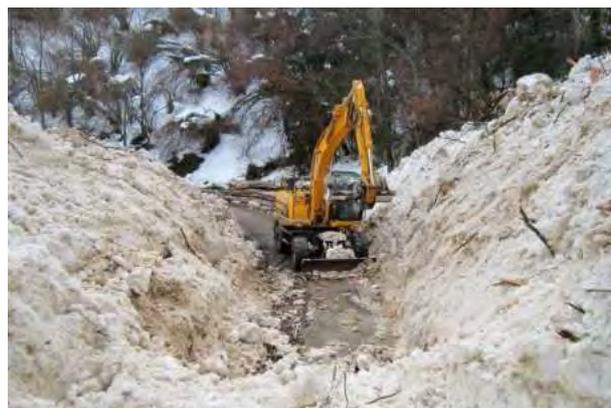
▲ **Avalanche du ravin des Tourrugues : Dépôts de 2.5 à 6m de hauteur sur la route des Salars, février 2013.**

Ce couloir provoque des avalanches qui descendent régulièrement jusqu'à la route, comme en février 2013. S'y ajoutent des coulées provenant des pentes herbeuses en rive gauche qui interceptent fréquemment la chaussée. En 1986, d'après divers témoignages et l'EPA, l'avalanche est bien descendue jusqu'en pied de versant, sans endommager les chalets de Barrada semble-t-il. Leur implantation est soigneusement décalée de l'axe principal et protégée par un crêt, tant qu'aucune langue secondaire n'est déviée par les premiers dépôts.

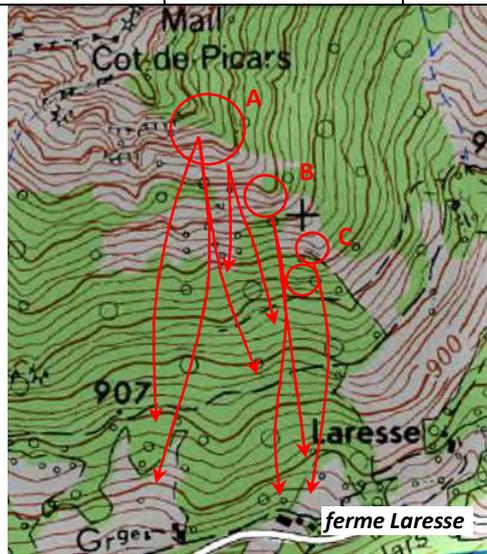
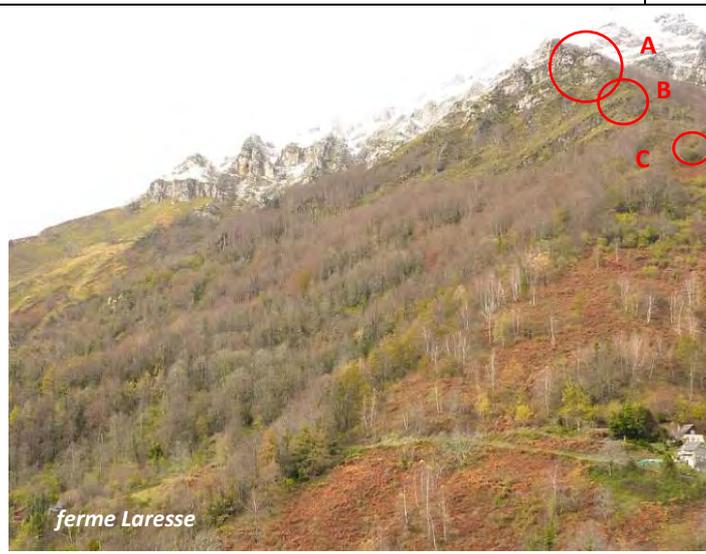
▲ Quartier de la ferme de Laresse, décembre 2015. Trajectoires potentielles des chutes des blocs depuis les principales zones de départ potentielles : le secteur A correspond aux cotes 1200 à 1250, le secteur B aux cotes 1130 à 1150, le secteur C aux cotes 1050-1070.

Fort (P3)	Quartier Ouest des Salars	Risque de chute de blocs depuis les barres rocheuses discontinues entre le Cap de Crêt Arrouy et le Mail Cot-de-Picars.  Concernant l'une des granges, risque très marqué de chutes de blocs depuis une petite barre rocheuse située à la cote 850, en amont de la route des Salars.  Se cumule à des aléas de glissements de terrain et d'avalanche.	3 granges, 1 habitation
Fort (P3)	Laresse	Risque de chute de blocs depuis les affleurements d'ophite jusqu'en bordure Ouest de la ferme (activité régulière, éboulis).	-
Fort (P3)	Laresse	En ce qui concerne la ferme et la cabane en amont, risque de chutes de blocs depuis <b>(voir croquis ci-dessous)</b> :  - de petites barres rocheuses (<20m de hauteur) situées dans les bois, le long de la crête montant vers le Mail de Cote-de-Picars ( cote 1050-1070, cote 1130-1150);  - des falaises plus élevées sur l'extrémité Est du Mail de Cote-de-Picars, à la cote 1200-1250. Les trajectoires depuis ce dernier site ont moins de probabilité de suivre la trajectoire la ferme Laresse que celle des granges situées à l'Ouest. La présence de quelques blocs isolés seulement aux abords des enjeux confirme la grande rareté des éboulements jusqu' à ce niveau. En cas de reprise de la trajectoire Laresse, le site de la ferme présente cependant un grand risque d'être atteint.	Ferme et habitation  Projet d'extension signalé par la commune.
