**PPRI**

**Agnos Oloron-Sainte-Marie Moumour**

**LAISES DE CRUE - TEMOIGNAGES**

DDTM 64 PPRI Oloron	
Localisation des fiches de laisses de crue et témoignages	
Affaire N° 8 32 0200	
Novembre 2013	Dessinateur : LCT
Ingénieur d'affaire : CPN

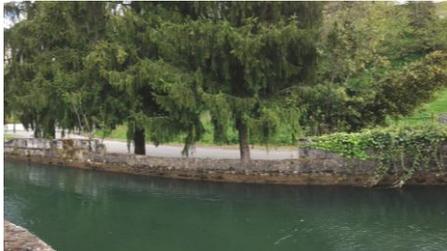
Le débordement a commencé vers 19h00 jusqu'à minuit. L'eau débordait du canal par une section fusible (cf. photographie ci-dessous).

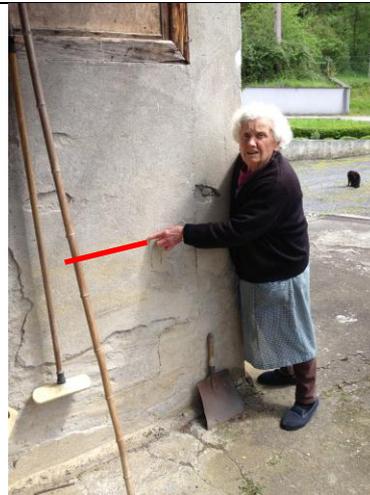
Numéro de laisse de crue : 1

Niveau d'eau : 0,95 m / TN – 188,75 m NGF

Heure : vers minuit

Vitesse : forte

Plus forte crue connue depuis les années 60.  
Il ne s'agit pas d'une inondation par le Vert.

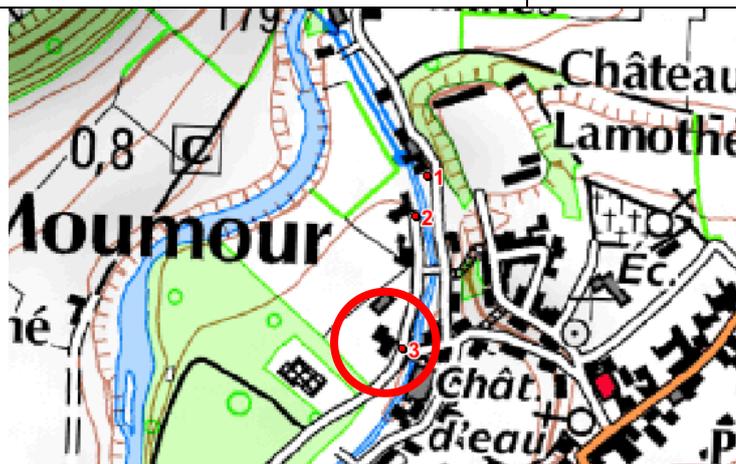
Numéro de laisse de crue : 3

Situation : Chemin du Canal

Habitation inondée par le canal qui débordait à un point bas de son endiguement et par ruissellement des coteaux.

Les vannes du canal au niveau de la prise d'eau étaient fermées. Elles étaient submergées.

**Niveau d'eau** : 50 cm du sol à l'entrée du jardin coté route (cf. photo) – 190.05 m NGF

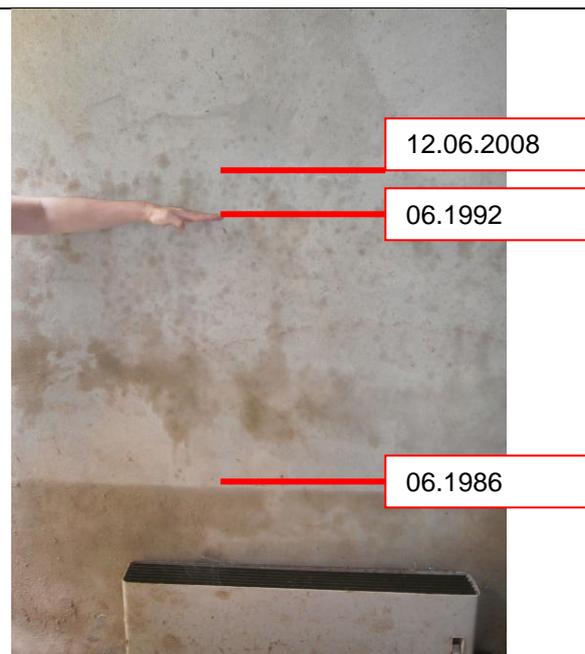
Numéro de laisse de crue : 4

En 2008, après un violent orage et forte précipitation, une vague a tout submergée.

1986 : 54 cm - 235,73 m NGF

1992 : 133 cm - 236,52 m NGF

2008 : 143 cm - 263,62 m NGF

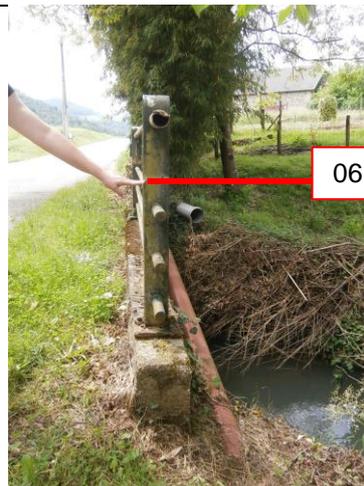
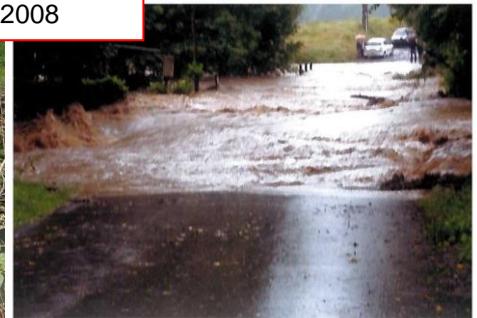
Numéro de laisse de crue : 5

La crue venait de l'effet conjugué de l'Aurone et du Vert.

80 cm/route - 238.25 m NGF

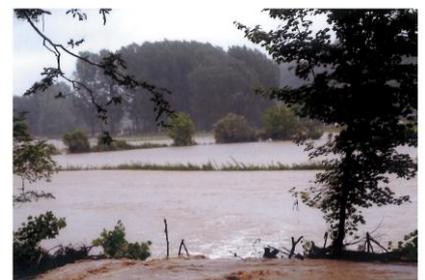
Toute la partie en point bas était sous l'eau, l'eau n'est pas passée par-dessus le pont de Féas.

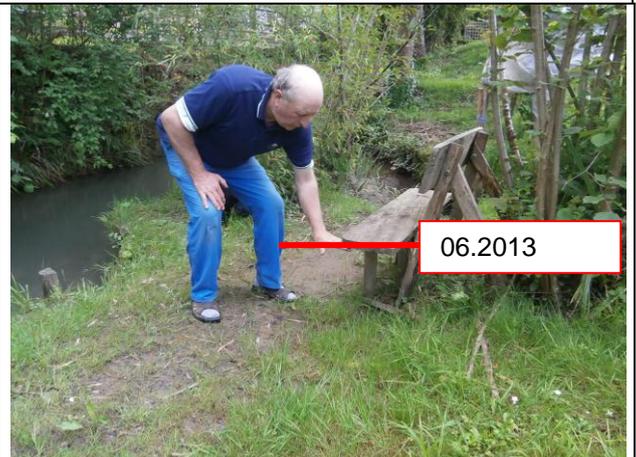
Numéro de laisse de crue : 6

Crue postérieure à 2008, date inconnue.

Le niveau indiqué n'est pas celui de la crue de 2008

30 cm/TN, sous le banc – 236.13 m NGF

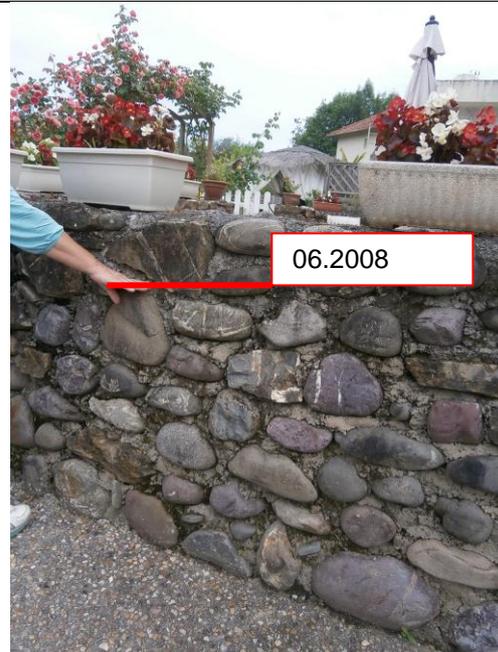
Numéro de laisse de crue : 7

Niveau d'eau : 75 cm/TN – 238.30 m NGF

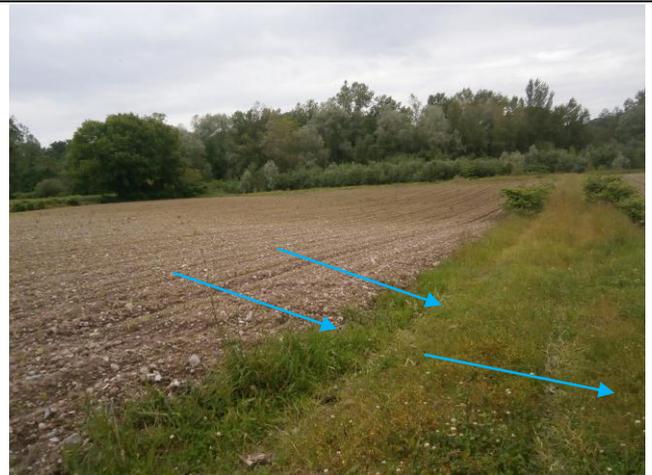
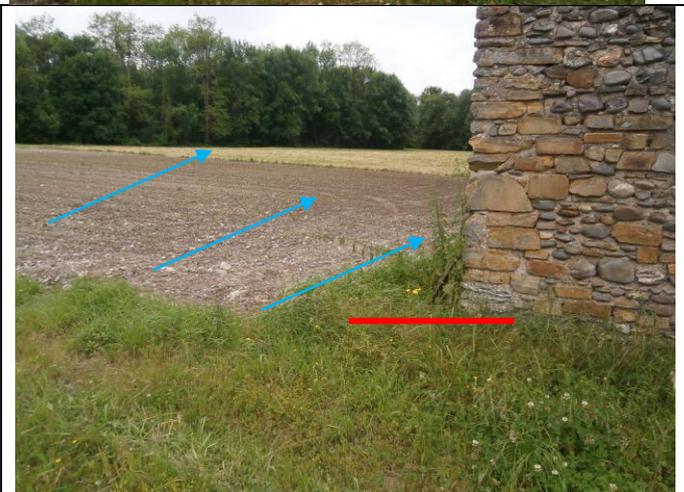
Numéro de laisse de crue : 8

Depuis que l'exploitation de la gravière a pris fin, et depuis la rectification en ligne du bras, chaque crue importante submerge les champs jouxtant le Vert et l'eau passe devant la grange.

Niveau d'eau : au pied de la grange – 230.75 m NGF

En 2008, après un orage et précipitation soutenue, une buse traversant un chemin d'exploitation a cédé et la maison a été inondée de 10 cm. La buse a été réparée depuis.

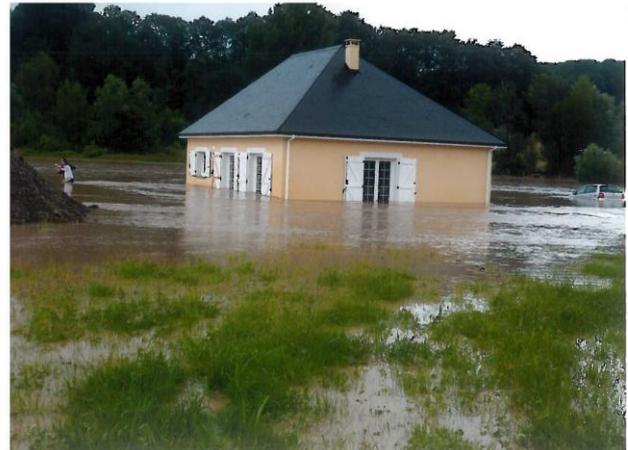
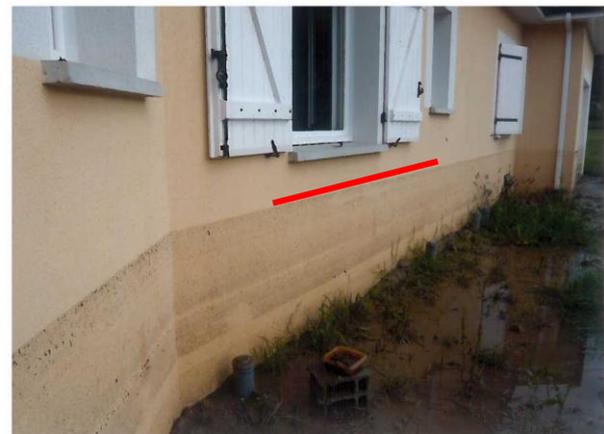
Numéro de laisse de crue : 9

Crue du 10 au 12 juin 2008, après orage et forte précipitation pluvieuse

Niveau d'eau : 20 cm sous la fenêtre – 222.37 m NGF

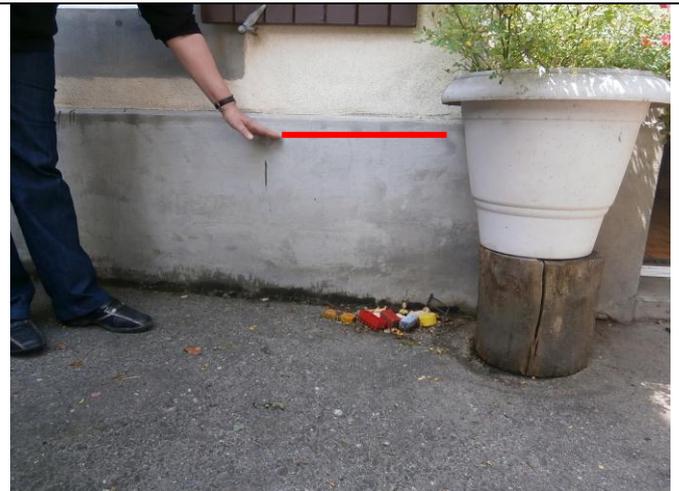
Numéro de laisse de crue : 10

Les écoulements torrentiels provenant de la colline, et l'eau de la crue ont envahi très rapidement l'habitation ainsi que la grange.

Niveau d'eau : 48 cm/dalle – 206.98 m NGF

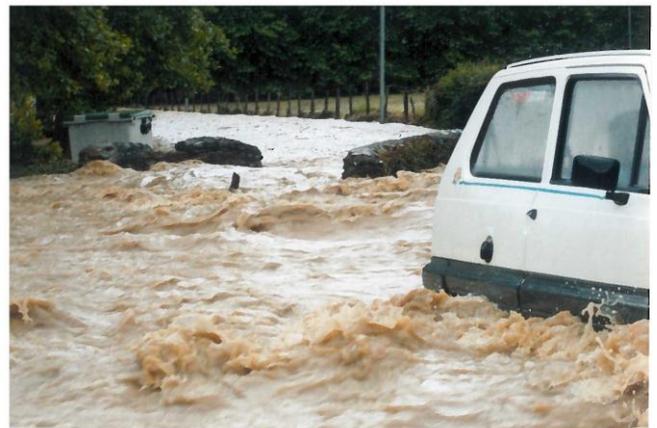
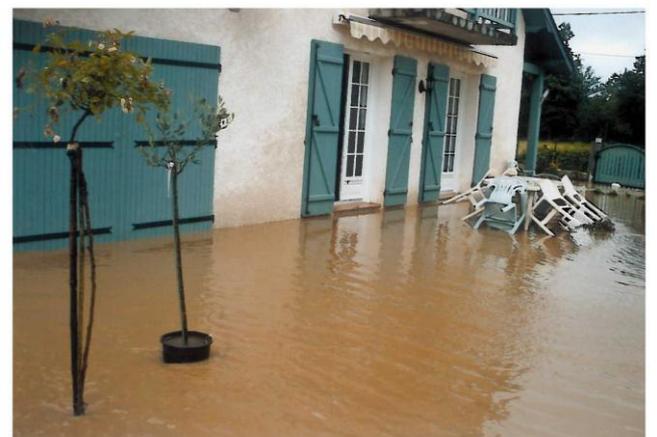
Numéro de laisse de crue : 11

La maison a été inondée par les eaux de l'affluent du Vert.

Les champs n'étaient pas inondés (cf. Photographie)

Niveau d'eau : 25 cm/dalle – 197.61 m NGF

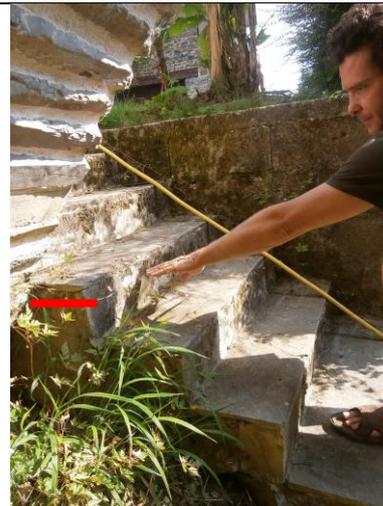
Numéro de laisse de crue : 12

Le Treilt/ Frey à surversé dans l'ancien canal du moulin.

Niveau d'eau : voir photo – 245.42 m NGF

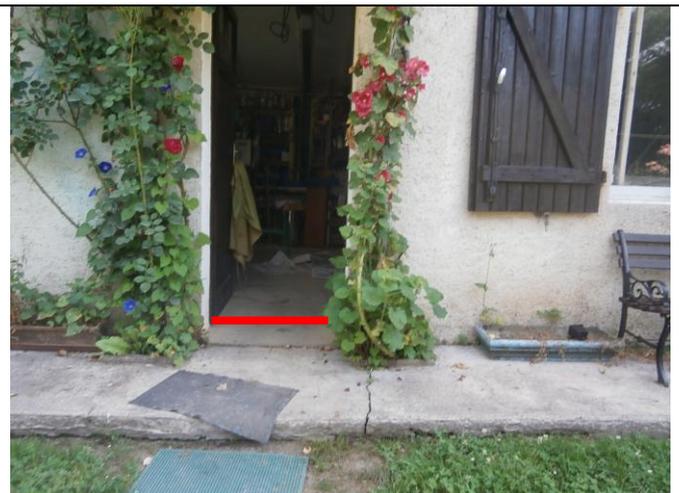
Numéro de laisse de crue : 13

En 1989, le ruisseau en contrebas du jardin déborde.

Niveau d'eau : 3-4 cm par rapport à la dalle de son  
cabanon – 247,27 mNGF

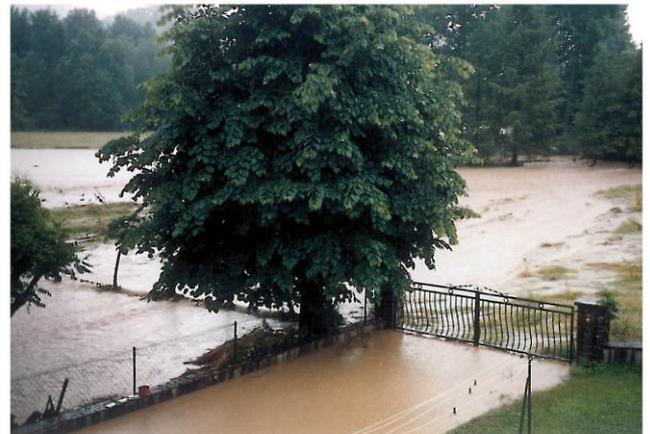
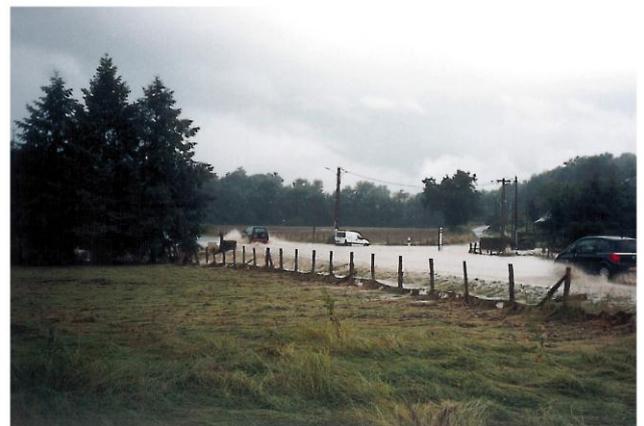
**Numéro de laisse de crue :** 15

**Niveau d'eau :** jusqu'au portail en bas de la maison.

Le Frey a débordé au niveau du pont sur la route d'Aramits (voir photo ci-contre) et s'est écoulé sur les parcelles bordant le ruisseau et est allé rejoindre le canal en bas de la parcelle.

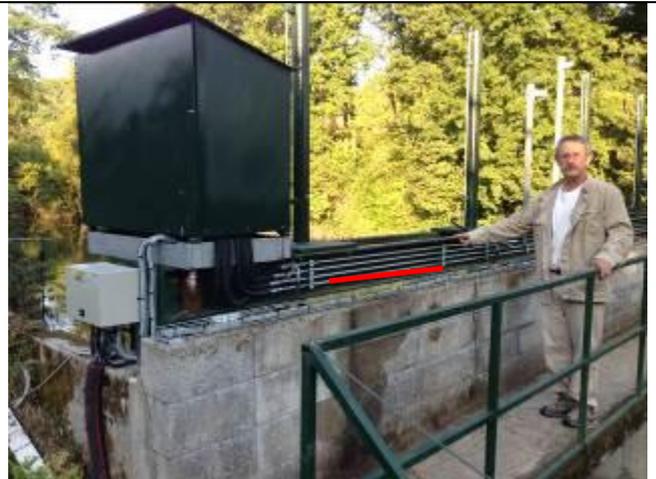
Numéro de laisse de crue : 16

Niveau d'eau : 0,80 m par rapport au niveau de la passerelle - 182,35 m NGF

Niveau en amont du seuil

De forts remous rendent difficile l'estimation précise du niveau.

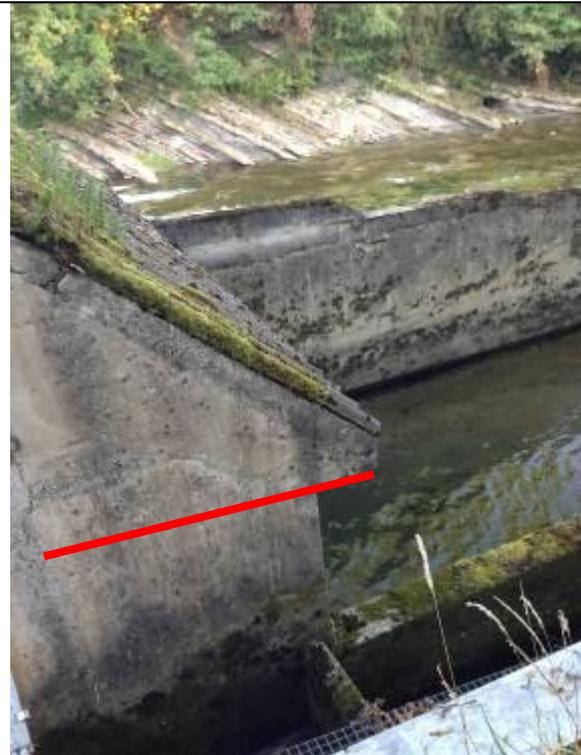
Numéro de laisse de crue : 17

Niveau d'eau : 79 cm par rapport au muret béton - 178,46 m NGF

Niveau en aval du seuil

De forts remous rendent difficile l'estimation précise du niveau.

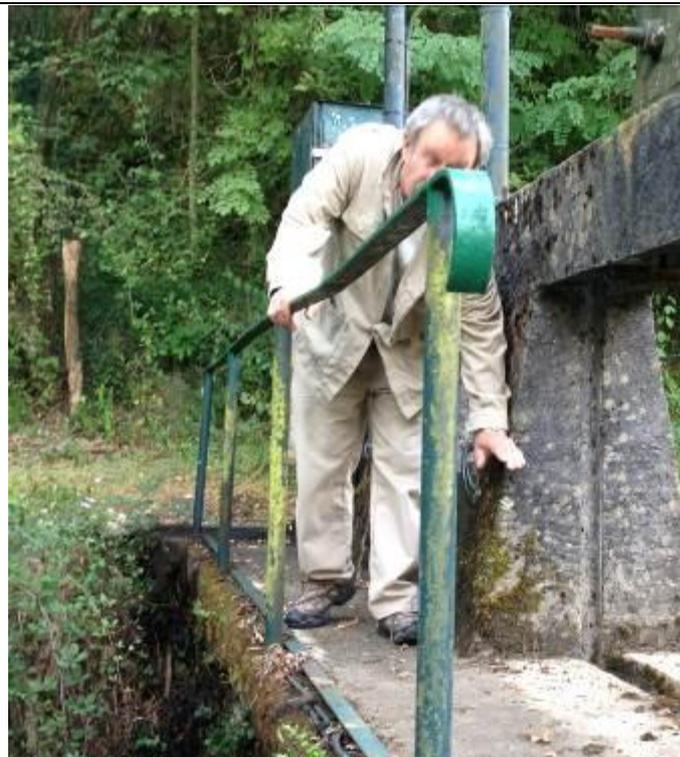
Numéro de laisse de crue : 18

Niveau d'eau : cf. photo 60 cm par rapport au TN

Les vannes d'alimentations du canal étaient fermées mais l'eau passait par-dessus les vannes et sur le côté. Le niveau était représentatif du Vert en amont du seuil.

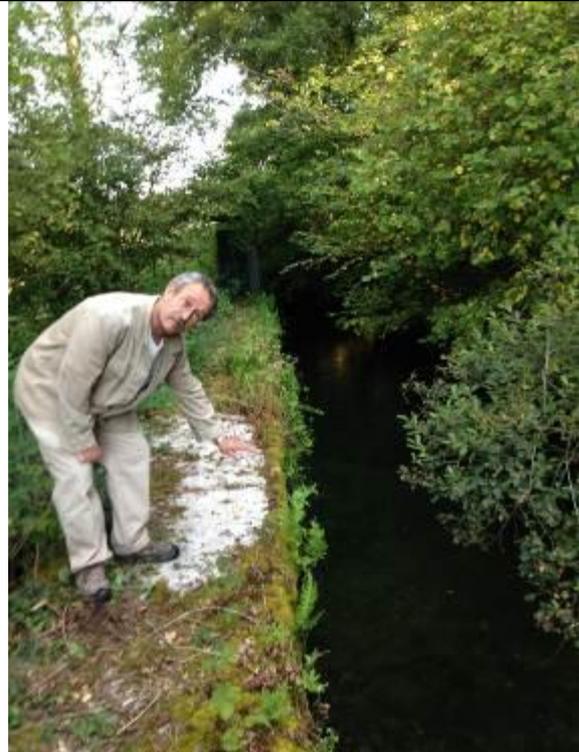
Numéro de laisse de crue : 19

Niveau d'eau : cf. photo 20 cm sur le mur en aval des vannes (près de la vanne de décharge)

Les vannes d'alimentations du canal étaient fermées mais l'eau passait par-dessus les vannes et sur le côté.

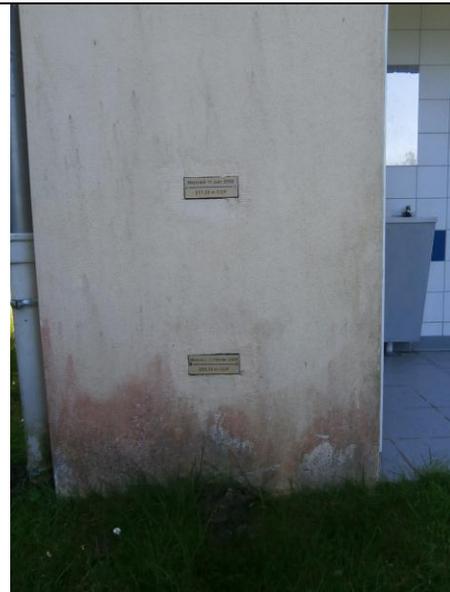
**Numéro de laisse de crue** : 20

**Niveau d'eau** : 210,26 mNGF

Beaucoup de débit et montée de la crue très rapide.

Le niveau est monté jusqu'en bas de la route en face.
