Crue de l'Ousse du 25/01/2014

REFERENCE : OUS01

Date de l'enquête HEA : 10/02/14

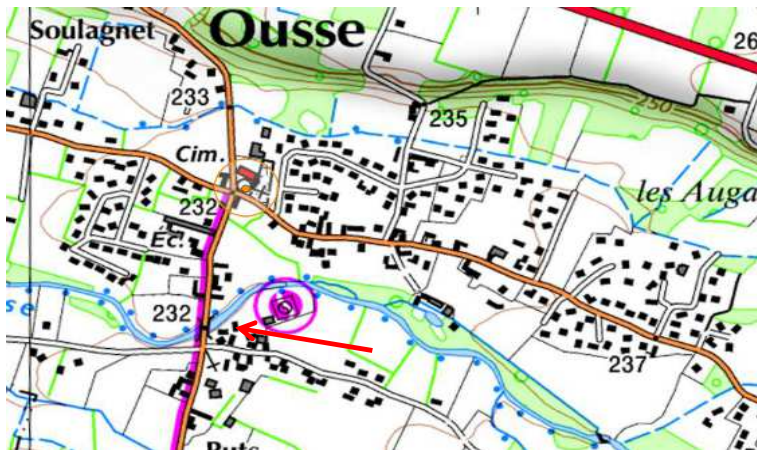
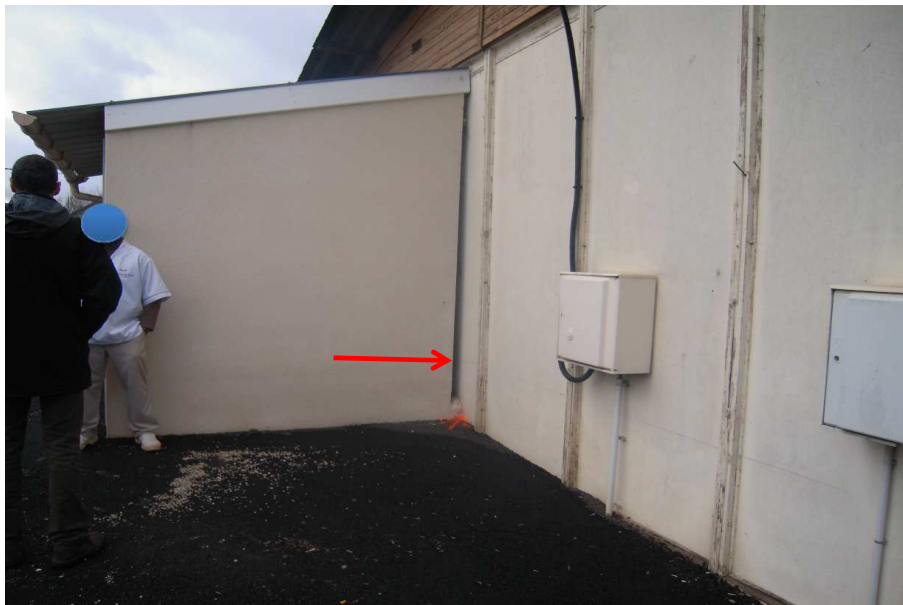
Situation : Coin transformateur/préfabriqué

Type de repère : Laisse de crue sur mur - P.H.E. à 0,5 m au dessus du sol

Hydraulique : Lit majeur Rive gauche Débordements depuis l'amont

Commentaires : traces très visibles sur préfa - écoulement vers le chemin de Cambus et vers l'aval

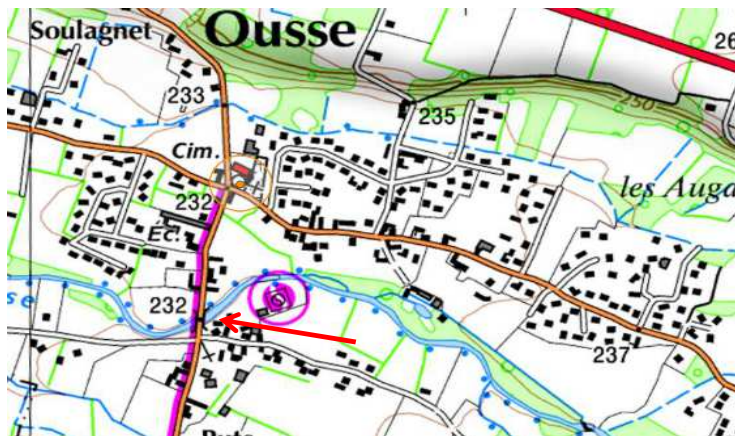
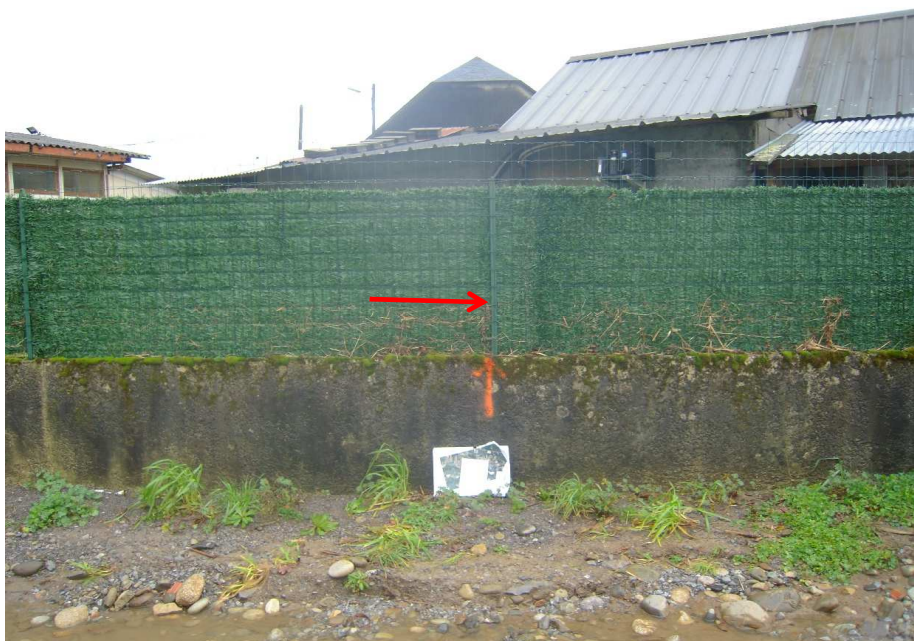
REFERENCE : OUS02

Situation : Mur de clôture côté Ousse

Type de repère : Laisse de crue sur clôture - P.H.E. à 0,3 m au dessus du muret

Hydraulique : Lit majeur/mineur rive gauche en amont du pont

Commentaires : RD non coupée en aval - 0,25 m dans boulangerie
Ecoulement important dans chemin entre Ousse et boulangerie

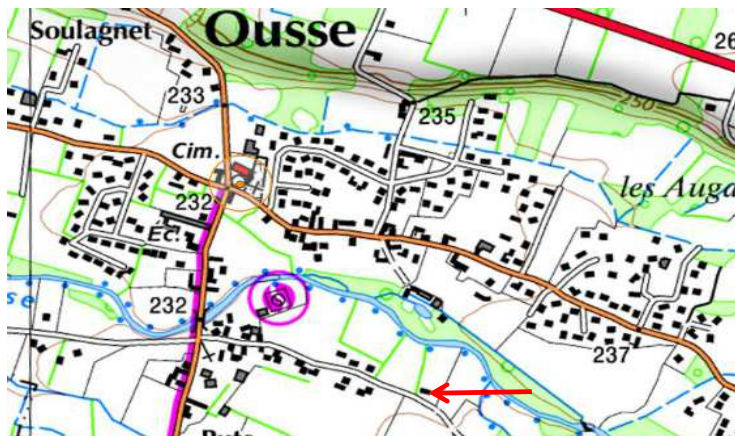
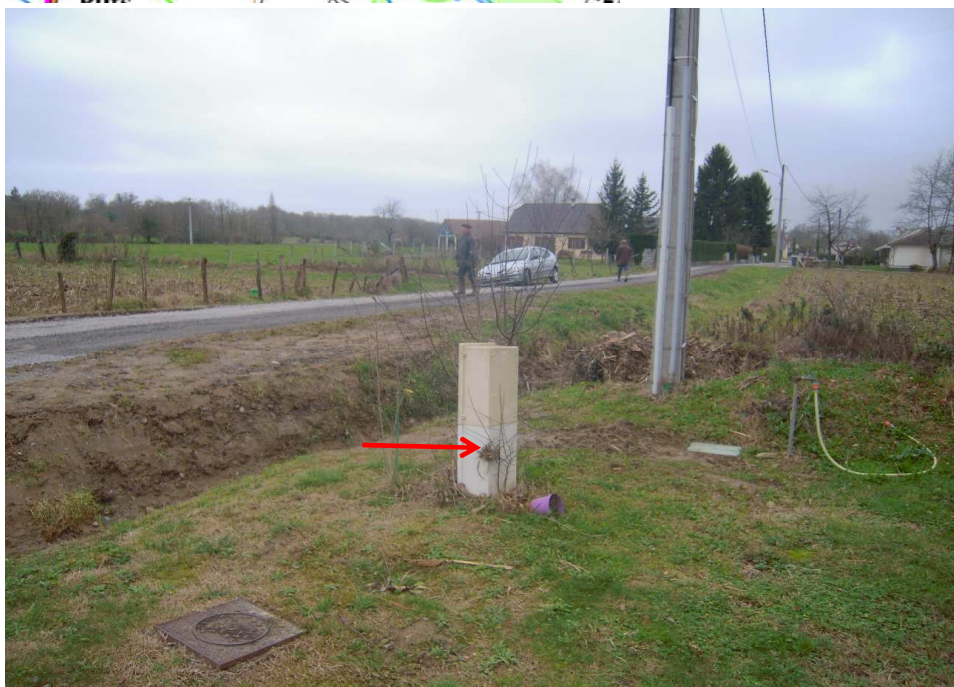
REFERENCE : OUS03

Situation : Boîte de branchement côté rue
Type de repère : Laisse de crue sur arbuste - P.H.E. à 0,25 m sur boîte de branchement
Hydraulique : Ecoulements débordants depuis l'amont
Commentaires : Laisse de crue dans le champ côté Sud du chemin
Débordements depuis l'amont du seuil du moulin

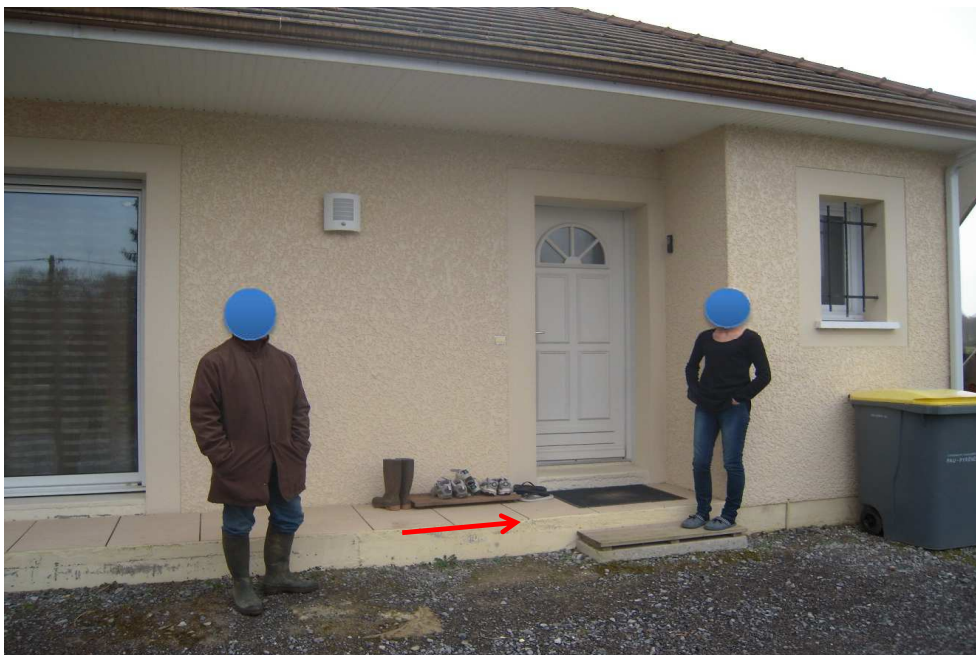
REFERENCE : OUS04

Situation : Terrasse côté rue
Type de repère : Témoignage propriétaire PHE au niveau de la terrasse
Hydraulique : Ecoulements débordants depuis l'amont
Commentaires : Limite du champ d'inondation côté sud

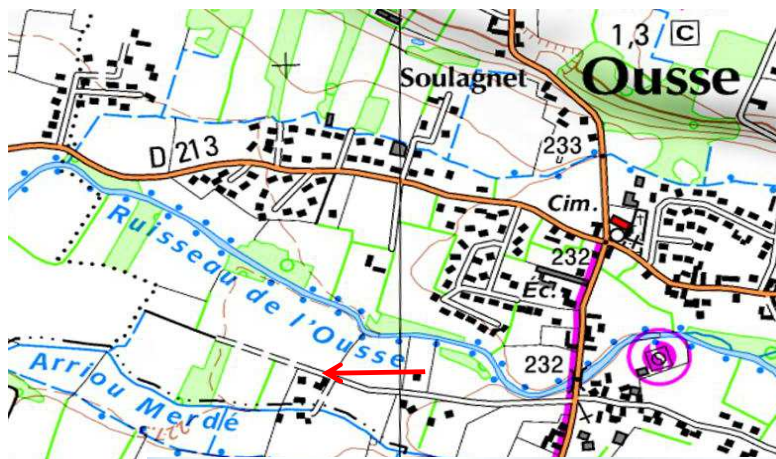
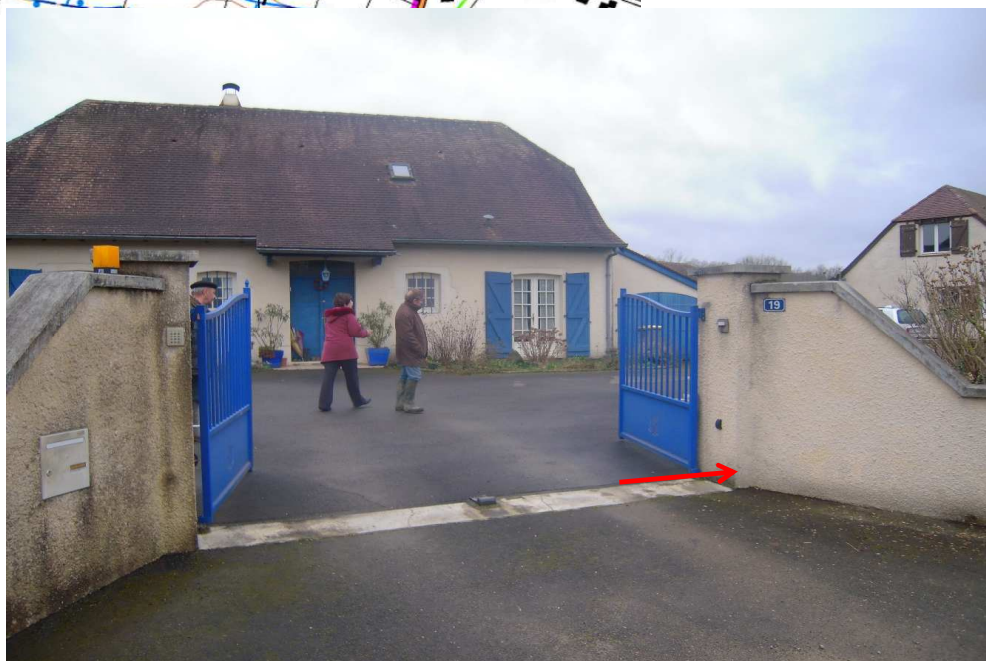
REFERENCE : OUS05

Situation : Portail côté rue

Type de repère : Témoignage propriétaire PHE à +0,1 m /sol au pied du portail

Hydraulique : Ecoulements diffus débordants depuis l'Ousse par champ en amont immédiat
Ecoulements importants sur le Cami dou Her vers l'aval et vers l'Arriou Merdé

Commentaires : Maisons derrière inondés par l'Arriou Merdé

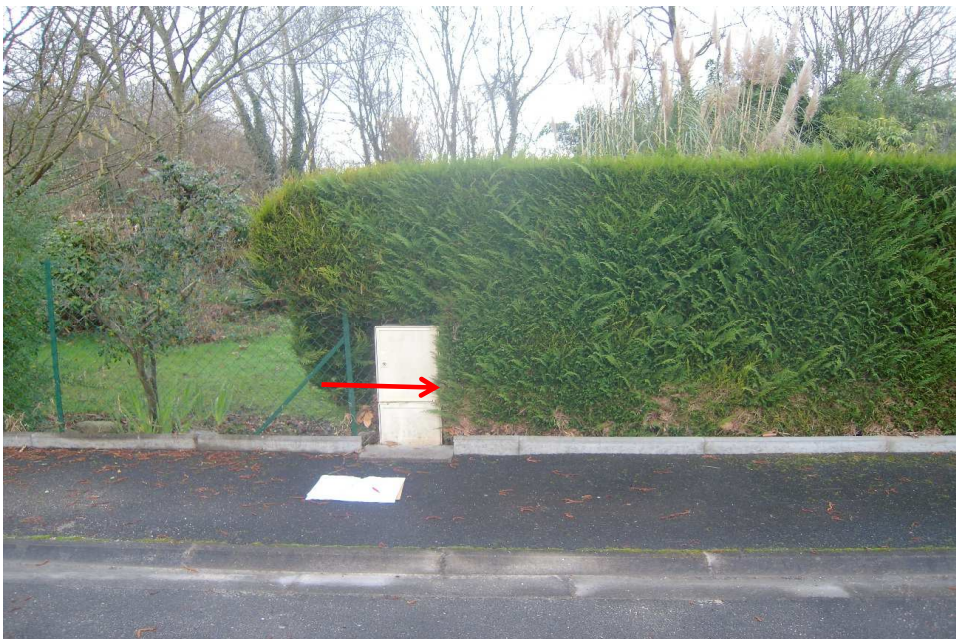
REFERENCE : OUS06

Situation : Boîte de branchement

Type de repère : Laisse de crue P.H.E. à 0,45 m au dessus du sol

Hydraulique : Débordements depuis limite Artigueloutan/Ousse par retour du ruisseau

Commentaires : RD213 coupée depuis Artigueloutan

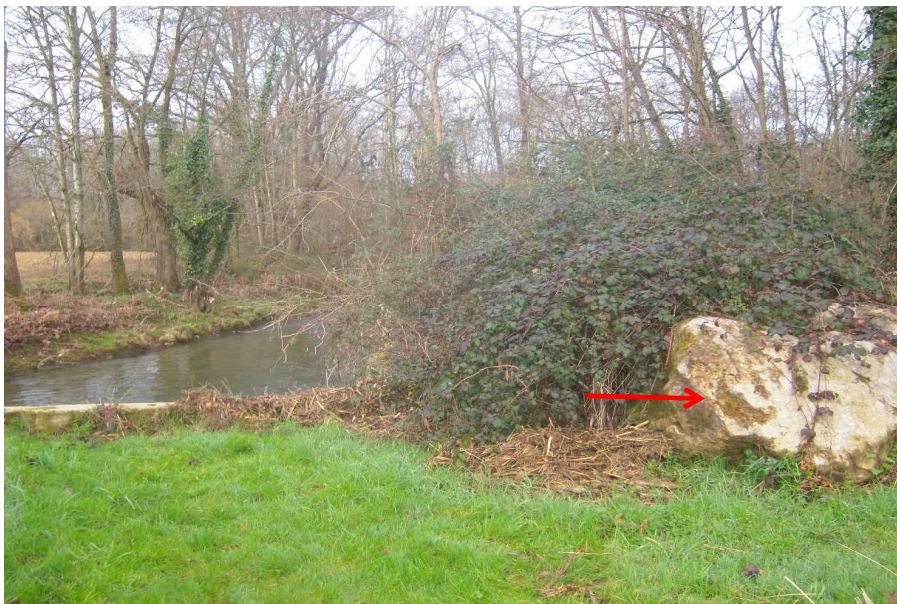
REFERENCE : OUS07

Situation : Bloc rocheux au bord de l'Ousse

Type de repère : Laisse de crue P.H.E. à 0,3 m au dessus du sol

Hydraulique : P.H.E. de l'Ousse

Commentaires : Débordements directs de l'Ousse

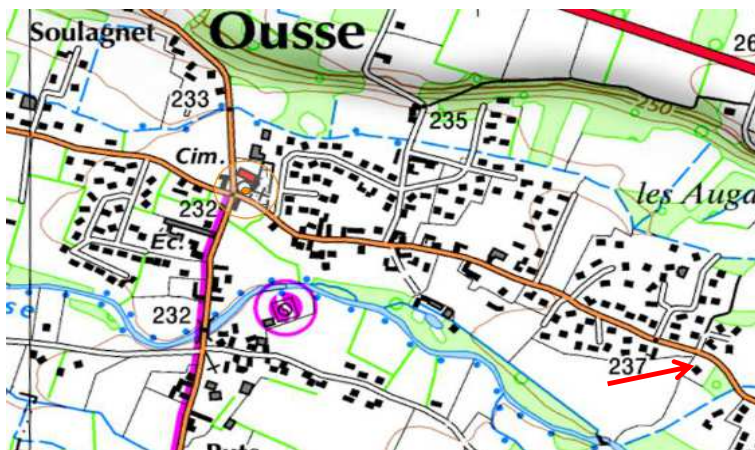
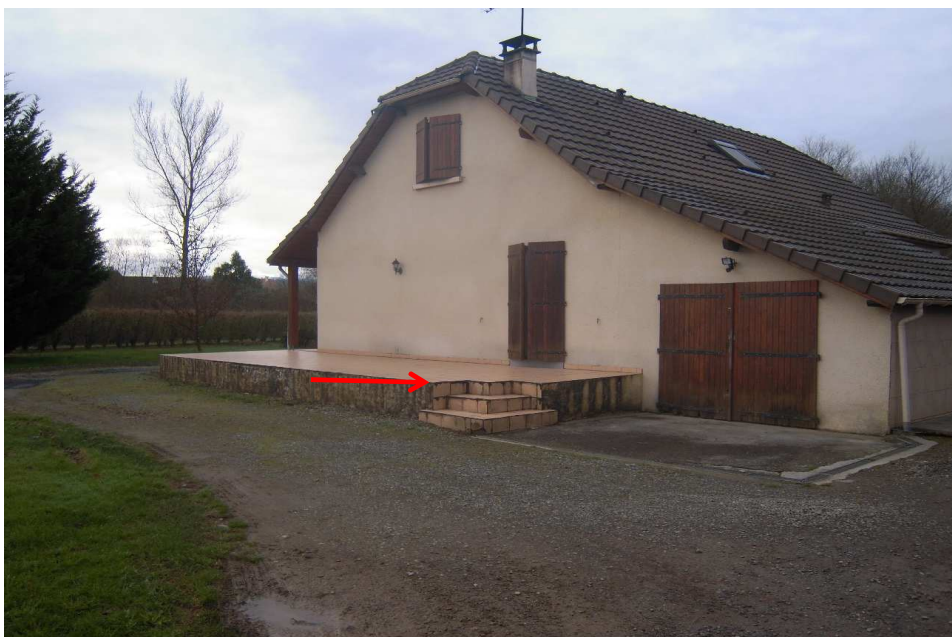
OUS09

Situation : Terrasse côté route

Type de repère : Témoignage propriétaire - PHE à - 0,01 m sous la terrasse

Hydraulique : Ecoulements de l'Ousse depuis Artigueloutan le long du ruisseau affluent RD 213 coupé en deux endroits avant et après rue La Plane

Commentaires : Evacuation vers champ aval

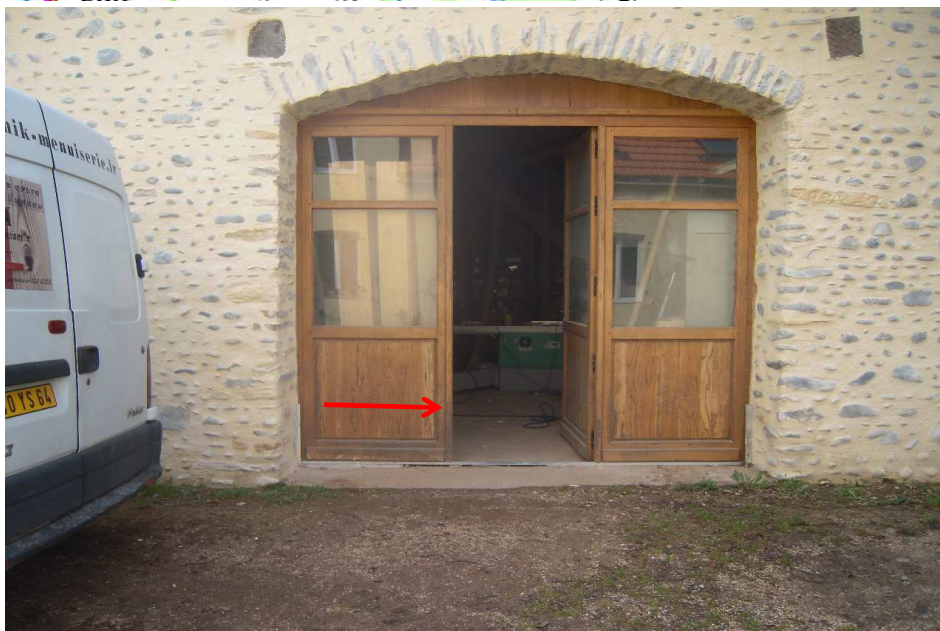
REFERENCE : OUS10

Situation : Porte atelier
Type de repère : Témoignage menuisier- PHE à + 0,45 m sur la porte de l'atelier au dessus du sol
Hydraulique : Débordement de l'Ousse à l'angle amont de la propriété et par champ voisin
Commentaires : Champ voisin complètement rempli par débordement amont

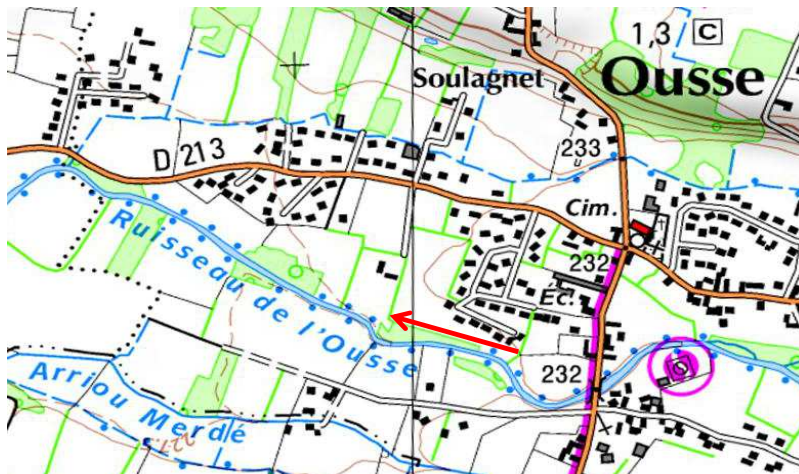
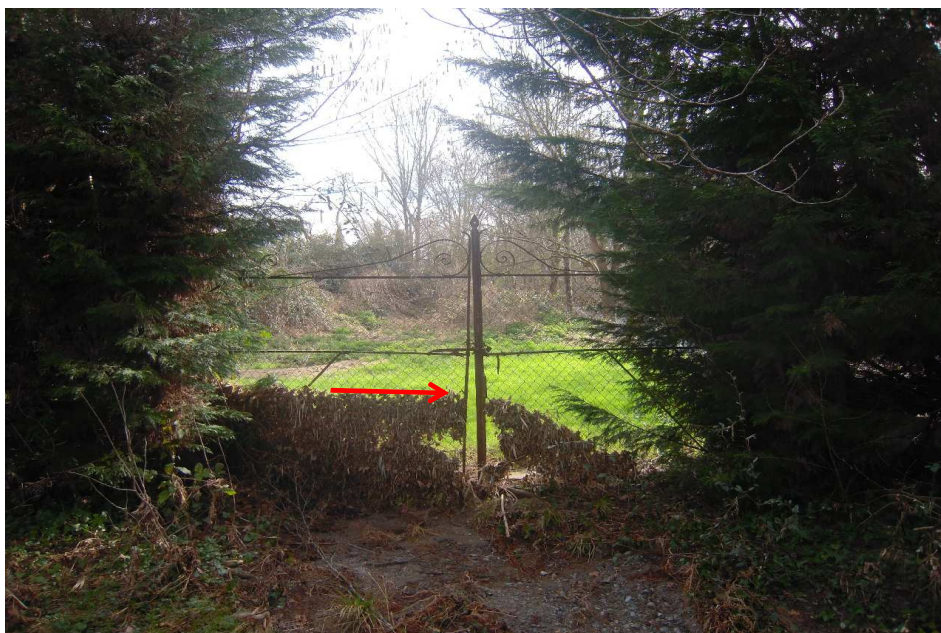
OUS11

Portail côté Ousse
Accès par champ amont

Laisse de crue - PHE à + 0,70 m au dessus du radier du portail

PHE niveau de l'Ousse - Débordement de l'Ousse à l'amont immédiat

Fond de la propriété aval inondée. **Non utilisée pour le calage car obstacle à l'écoulement**

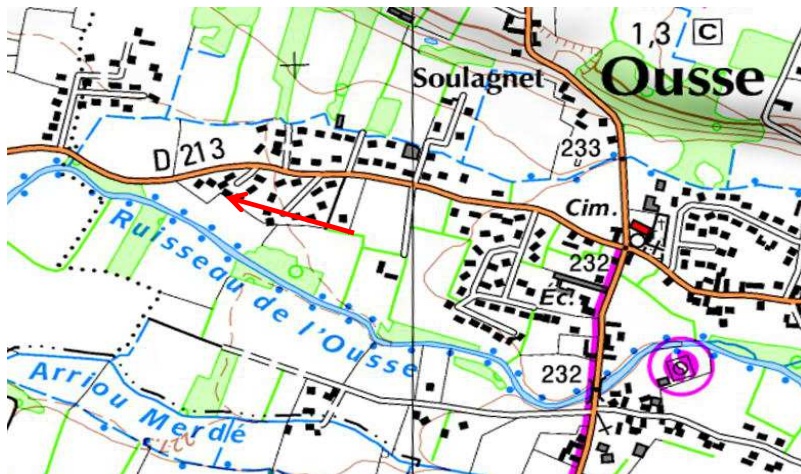
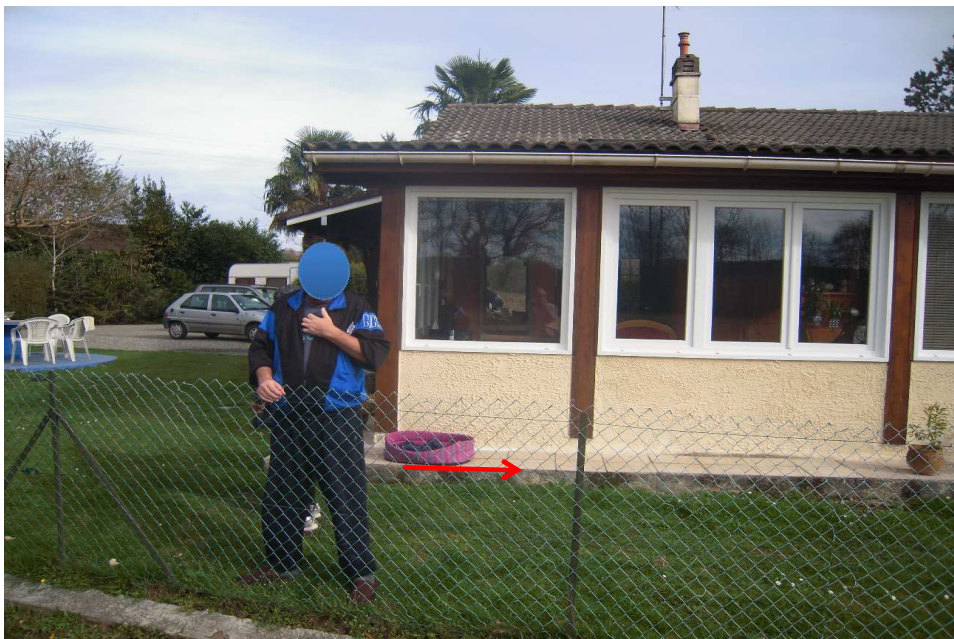
REFERENCE : OUS12

Situation : Terrasse côté Ousse
Type de repère : Témoignage propriétaire - PHE au niveau de la terrasse
Hydraulique : Inondé par arrivées d'eau pluviales du fossé et de la rue
PHE niveau de l'Ousse au droit du rejet pluvial
Commentaires : Débordement direct de l'Ousse en aval

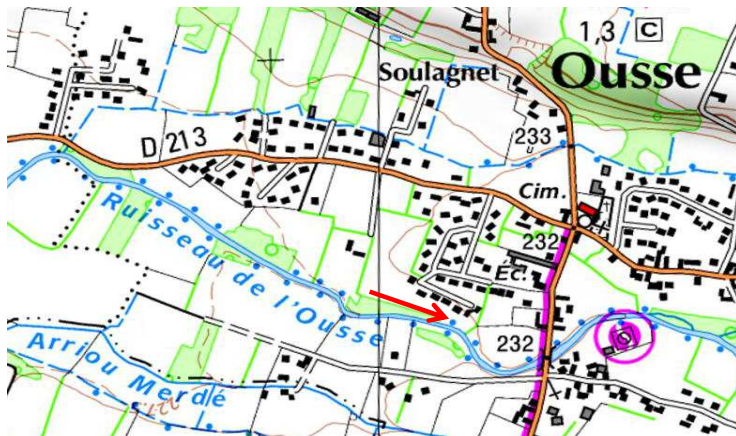
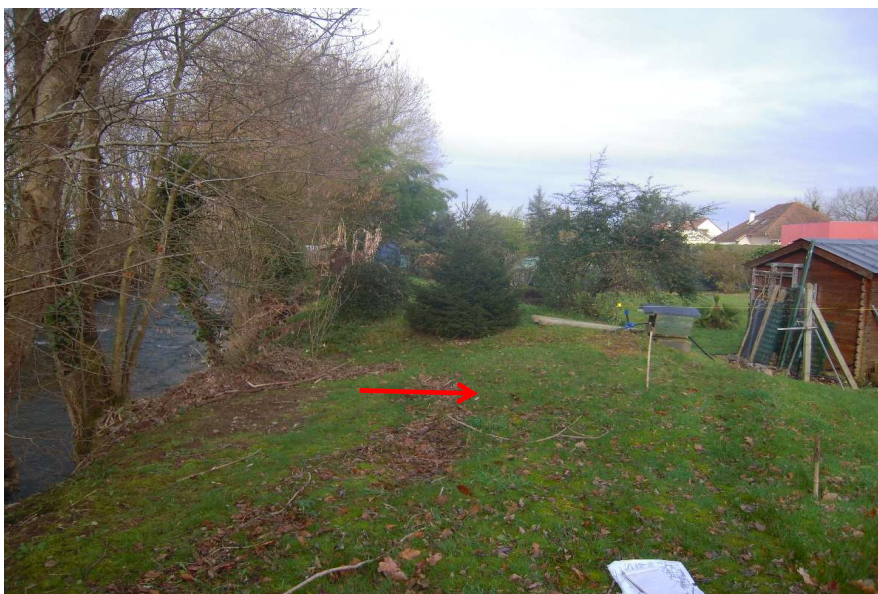
REFERENCE : OUS13

Situation : Sommet de la digue

Type de repère : Laisse de crue - PHE au sommet de la digue

Hydraulique : PHE niveau max de l'Ousse - Pas de débordement sur la digue
Inondation des jardins du lotissement depuis champ amont (Cf. photo)
