Demande **d'autorisation préfectorale** de construire
et d'exploiter une canalisation de transport de gaz
naturel

Demande de **déclaration d'utilité publique**

PROJET MONT-OGENNE
PIECE 6 – ANNEXES

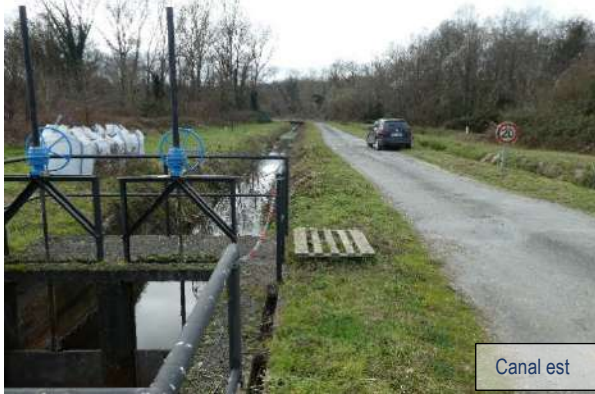
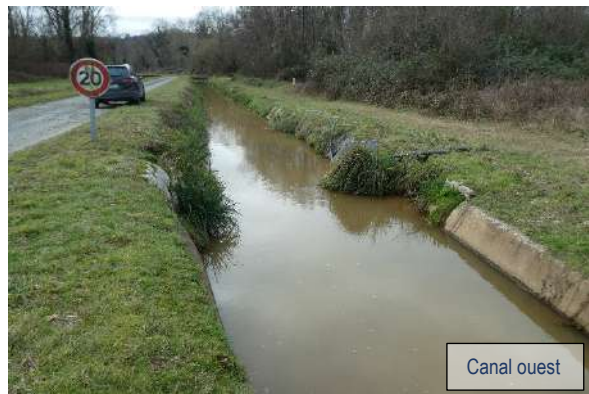
N°ref (Cf Carte) : 1	Canaux de l'Ase Mort
Code hydro (SANDRE)	Q5371002 et Q5372080
Code masse d'eau (SDAGE)	-

Lit :
Largeur :
 2,5 à 2,8 m pour le canal Ouest
 1,8 à 2 m pour le canal Est
 Substrat sablo-limoneux, très homogène : chenal lenticulaire, artificialisé, régulièrement curé par les gestionnaires (SOBEGI)
 Milieu récepteur des effluents de Lacq.

Berges
Hauteur :
 Berges abruptes herbacées

Franchissement par la piste de travail	Pont ou Gaines
Traversée par la canalisation	Forage droit
Remise en état / préconisations	Sans objet : aucune intervention directement sur les canaux Mesures de prévention à adopter par rapport aux risques de dissémination des espèces invasives

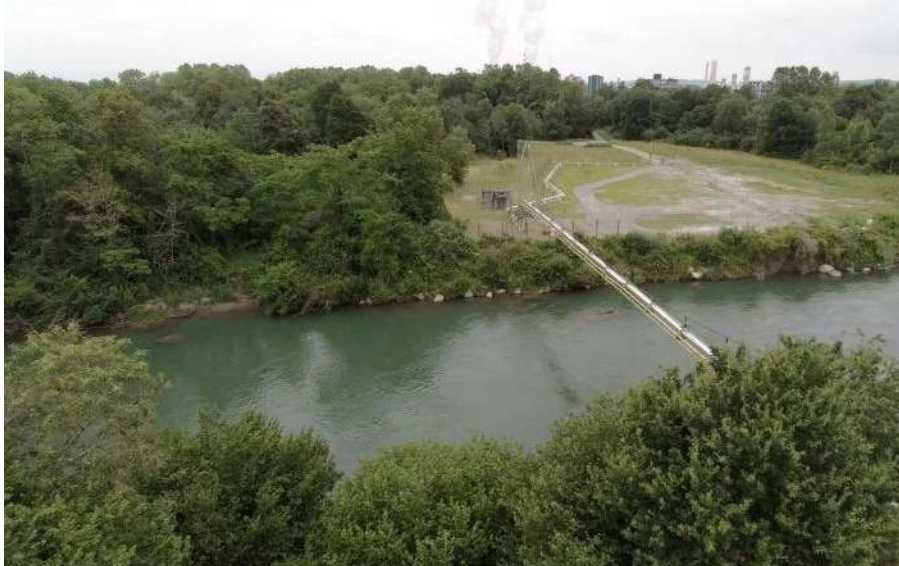
N°ref (Cf Carte) : 2	Gave de Pau
Code hydro (SANDRE)	Q---0100
Code masse d'eau (SDAGE)	FRFR277B

Lit

Largeur : environ 55 m

Franchissement par la piste de travail	Aucun : rupture de piste
Traversée par la canalisation	Forage horizontal dirigé
Remise en état / préconisations	Aucune remise en état à prévoir sur le Gave car aucune intervention directement sur le cours d'eau. Mesures de prévention à prévoir par rapport aux risques de contamination et de dissémination des espèces invasives à proximité de la plateforme d'entrée du FHD

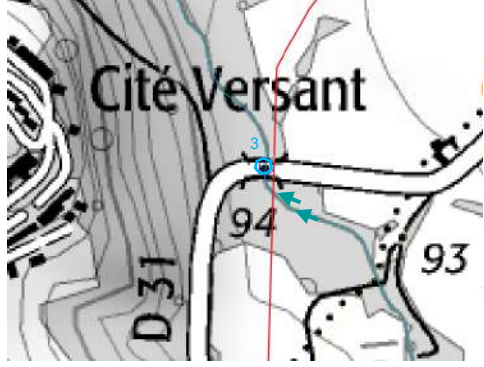
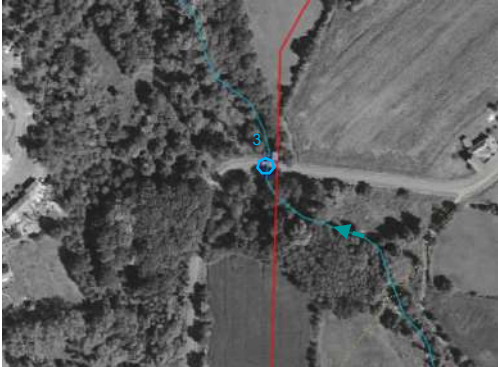
N°ref (Cf Carte) : 3	Le Luzoué
Code hydro (SANDRE)	Q 5360500
Code masse d'eau (SDAGE)	FRFR431

<p style="text-align: center;"> — : canalisation projetée - - - : Canalisation existante à mettre en arrêt (Lacal) ○ : Passage en sous œuvre (FD) </p>

Franchissement par la piste de travail	Aucun : rupture de piste
Traversée par la canalisation	Forage droit
Remise en état / préconisations	Sans objet : aucune intervention directement sur le Luzoué

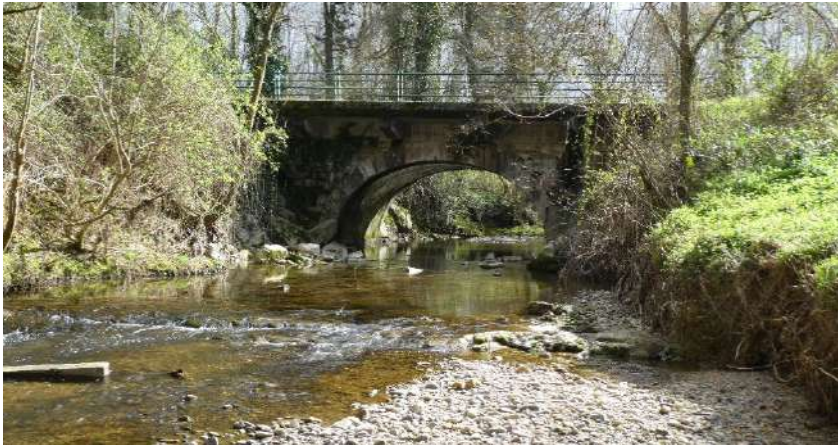
<p>Lit Largeur : environ 8 m en fond Profondeur : entre 0,2 et 0,8 m</p> <p>Cours d'eau large et profond. Lit méandreux. Faciès hydrologiques variés associés à une bonne diversité de substrat même si l'on observe une certaine tendance au colmatage : séquences lenticques (40 %) / lotiques (60 %) alternant entre chenal, plats, radiers, mouilles... sur un substrat à dominante de pierres et de galets, de graviers et de blocs. De nombreuses petites plages de galets ponctuent le lit du cours d'eau, au gré des méandres. Quelques encombres sont également présents de façon discontinue, dont un important en aval de la section concernée. A noter que la présence d'une canalisation existante en fond de lit (DN150 Oloron) occasionne un léger seuil en fond de lit mais aucune discontinuité hydraulique n'a été relevée, même en période d'étiage.</p>

<p>Berges Hauteur : environ 2 m à 2,5 m. Berges quasi verticales. Substrat relativement meuble, berges très abruptes et forte dynamique du cours d'eau : entraînent des encoches prononcées, des microfalaises, des phénomènes de sous-cavement en pied de berges</p>	
<p>Végétation rivulaire Maigre cordon de végétation discontinu en rive gauche mais quasi-absent en rive droite (aulnaie-frênaie) Gestion assez sévère de la végétation : végétation en assez mauvais état sujets éclatés et résidus de végétation poussés à flancs de rives.</p>

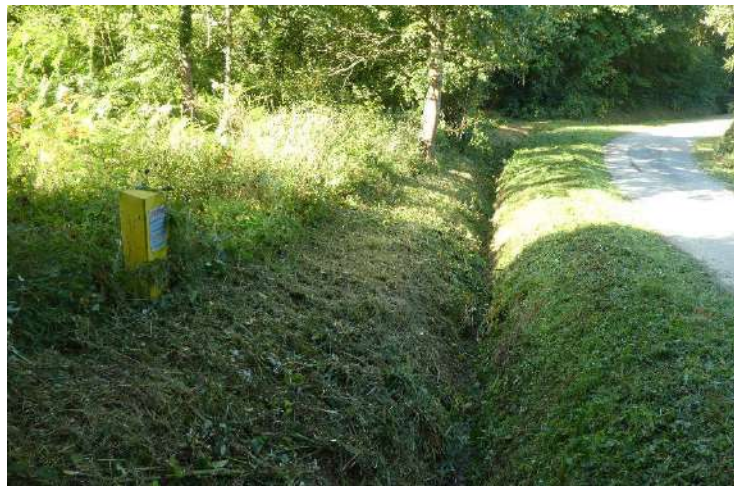
Lit
Largeur : environ 0,2 à 0,3 m en fond (1,20 m en gueule)
Profondeur : environ 0,05 à 0,1 m (11/09)
 Petit ruisseau alimenté en permanence (même en étiage sévère), s'écoulant en bord de route et rejoignant le Luzoué à quelques mètres en aval
 Faciès plutôt lotique et très légèrement sinueux.
 Substrat de fond assez diversifié : sables, limons, graviers, pierres et galets.
 Bon écoulement sans encombre ni atterrissement.
 Rejoint le Luzoué, à environ 75 m en aval du projet

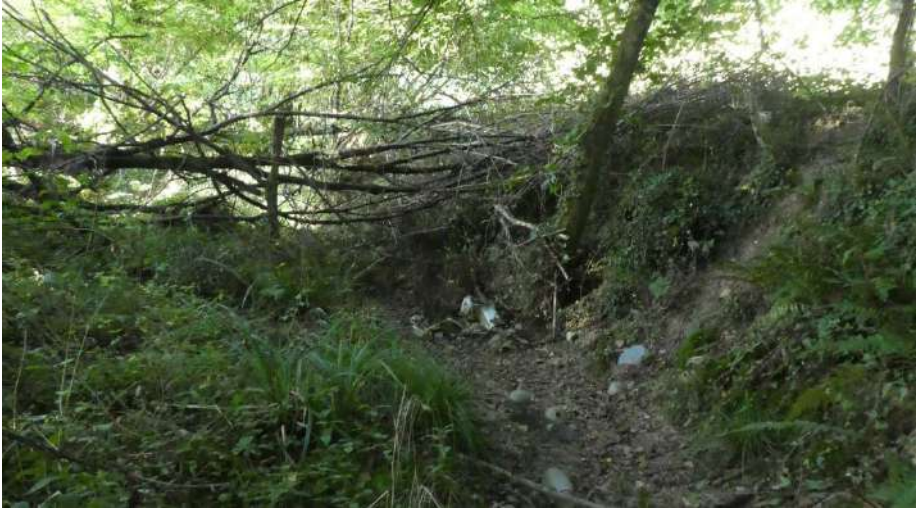
<p>Lit Largeur : environ 0,7 à 0,9 m en fond (1,50 m en gueule) Profondeur : Fond de lit très colmaté, végétalisé par endroit et encombré par la végétation rivulaire tombée. Présence de déchets dans le lit (déchets plastiques, verres, gravats) Aucun écoulement constaté entre février et décembre 2019</p>	
<p>Berges Hauteur : environ 0,5 m en rive droite / 1,5 à 1,7 m en rive gauche Berges assez fortement pentues en rive gauche et moins marquées en rive droite</p>	
<p>Végétation rivulaire Chênaie frênaie. Végétation rivulaire plutôt dense et stratifiée.</p>	
<p>Observations/ Spécificités Cours d'eau non classé cours d'eau ni par la cartographie DDTM64 ni par la BD Carthage ni par l'IGN. A sec à chaque prospection de terrain (entre mars 2019 et septembre 2019) : le cours d'eau semble avoir été court-circuité, peut être lors de la création d'un plan d'eau plus en amont : au niveau du lieu-dit Bachard. Le lit a bien été identifié, les berges sont bien marquées mais aucun écoulement n'a été observé sur toute la durée de l'étude</p>

Franchissement par la piste de travail	Gaine ou pont
Traversée par la canalisation	Souille
Remise en état / préconisations	Retalutage simple

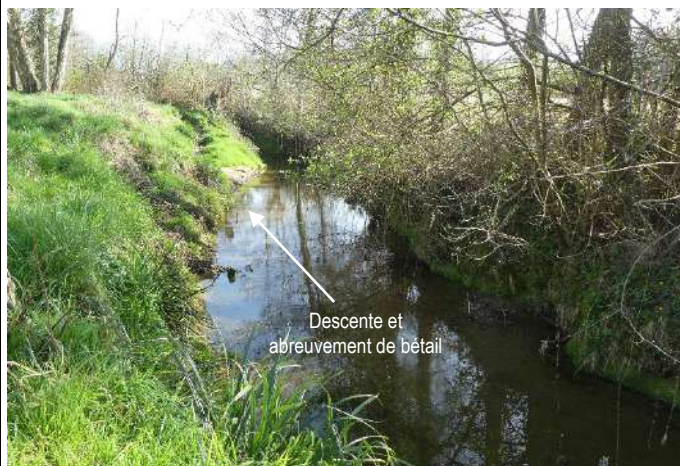
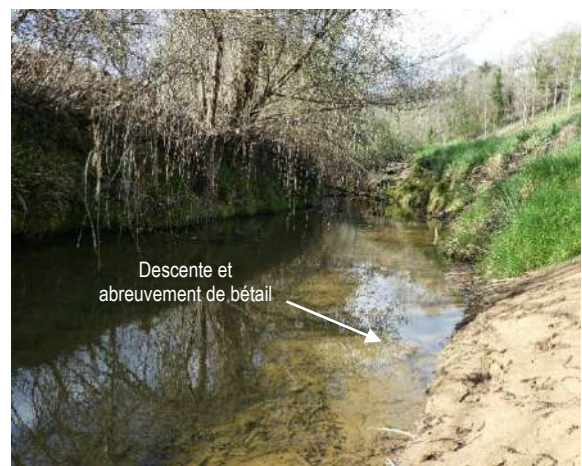
N°ref (Cf Carte) : 6	Ruisseau le Geü / Géu
Code hydro (SANDRE)	Q5400500
Code masse d'eau (SDAGE)	FRFR430

Lit / Largeur : environ 2,5 m en fond (3,5 – 4 m en gueule) / **Profondeur** : entre 0,2 et 0,4 m

Lit relativement profond, fortement incisé (profil en U) globalement assez chenalisé avec quelques légères sinuosités plutôt en amont de la canalisation existante.

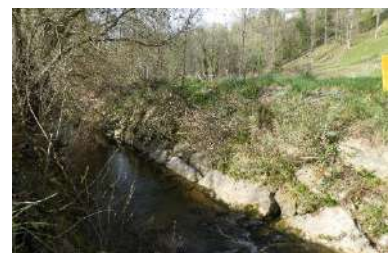
Au droit du franchissement de la canalisation actuelle, les berges sont stabilisées par un enrochement non jointif sur les deux rives, aujourd'hui, végétalisées par un tapis herbacé.

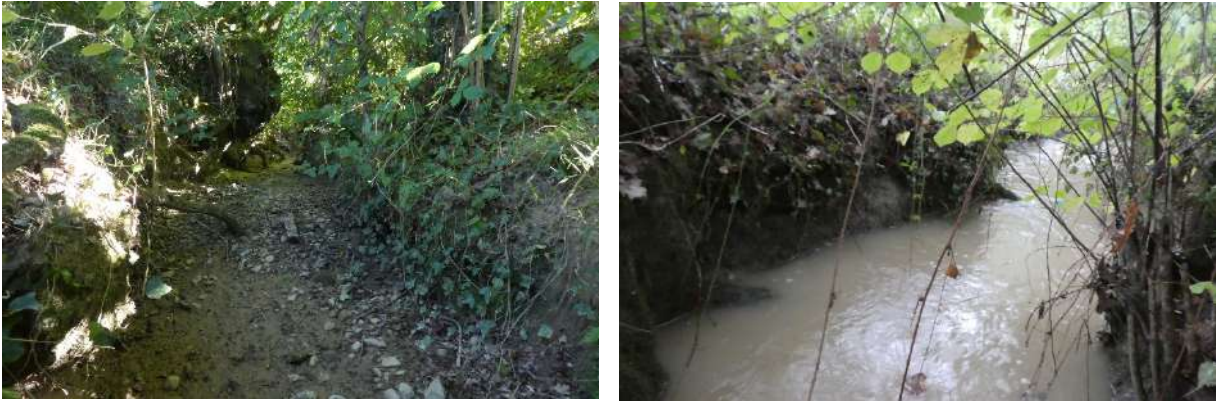
N°ref (Cf Carte) : 7	Ruisseau de Soularau aval
Code hydro (SANDRE)	Q5400560
Code masse d'eau (SDAGE)	Néant-

<p>Au droit du projet, à l'étiage (à gauche) et en période de hautes eaux (à droite)</p>	
<p>Lit / Largeur : environ 1 à 1,2 m en fond de lit (1,7 à 2 m en gueule) Petit ruisseau en fond de vallon, étroit, encaissé et assez méandreux. Bonne diversité d'habitats et de faciès hydrologiques: sous berges, chevelu racinaire, blocs rocheux, petits bancs de graviers et galets... mais colmatage assez important A noter : eaux fortement chargées en MES en période de hautes eaux et soumis aux assècs en période estivale.</p>	
<p>Berges / Hauteur : 1,5 m à 1,90 m Berges quasi verticales, d'assez bonne tenue : substrat naturellement stable (blocs et marne) et végétation omniprésente. Quelques signes d'érosion naturelle en pied de berges (sous-cavement) témoignent d'une forte variabilité des débits. Au droit du franchissement de la canalisation : enrochement non jointé sur les deux rives, assez bien colonisé par un tapis végétal herbacé.</p>

<p>Végétation rivulaire Ripisylve dense et inextricable au droit du projet Implantation de la ripisylve arborée et arbustive à flanc et en pied de berge + couverture dense de ronciers et de végétation buissonneuse (noisetiers, aubépine, pruneliers) Végétation en bon état et bien diversifiée : à noter 2 chênes de fort intérêt patrimonial à préserver</p>

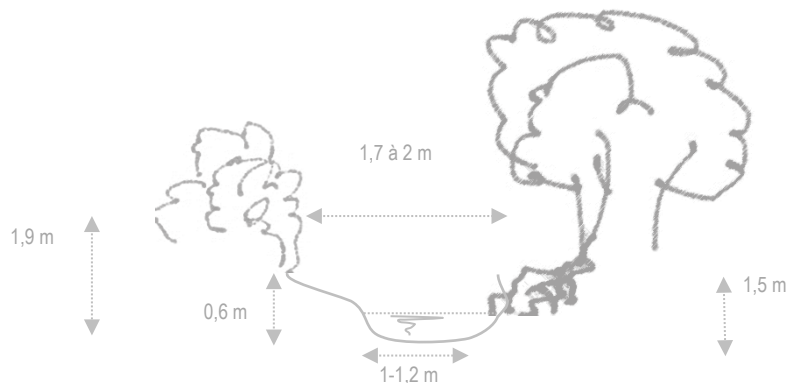
Profil en travers (à l'axe de la canalisation projetée)

Régime hydrologique	Régime temporaire (d'après l'IGN). Débit mesuré : 0,009 m ³ /s (mars 2019) A sec de juillet à septembre 2019. Très forte variabilité des débits entre l'étiage et les hautes eaux : fortes contraintes hydrauliques en période de hautes eaux.
Réglementation environnementale	Par arrêté préfectoral du 16 octobre 2014 (APn°2014289-0016 définissant les zones de frayères et de croissance ou d'alimentation de la faune piscicole, le cours d'eau est classé en <u>liste 1P</u> pour les espèces Lamproie de planer, Truite fario, Vandoise et en <u>liste 2e</u> pour l'écrevisse à pattes blanches (observation d'écrevisses à pieds blancs au cours des 10 dernières années).
Données qualité d'eau	
Etat global de la masse d'eau	Non renseigné
Objectifs de qualité

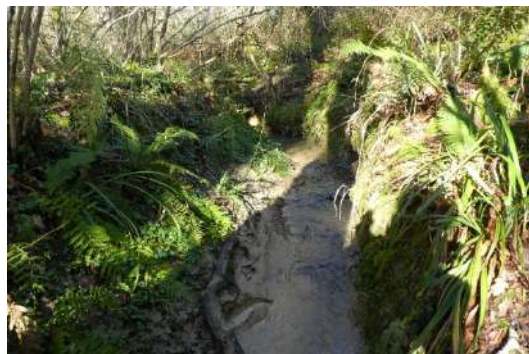
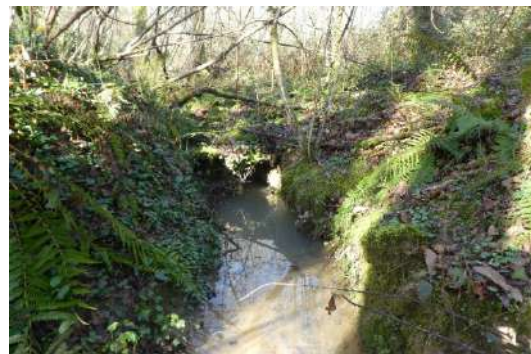
Lit anastomosé et divaguant en amont de la canalisation existante (zone de sources) puis converge vers un bras en aval.
 Ci-dessous, le cours d'eau juste en aval d la canalisation actuelle :

Lit : très peu marqué au droit du projet / Largeur en aval du projet : 0,7 en fond (1,4 m en gueule) et Profondeur : 0,1-0,2 m

Petit ruisseau très ombragé prenant sa source en amont du projet : très anastomosé et assez divaguant en amont puis écoulement sur un seul bras juste en aval du projet. Petit ru ensuite assez encaissé, méandrique sillonnant dans le boisement.
 Faciès hydrologiques et hydromorphologiques bien diversifiés juste en aval : alternance de mouilles, de radiers et de petits rapides sur un substrat constitué de sables, de limons, de chevelus racinaires ...

Franchissement par la piste de travail	Gaine + gestion de la zone de sources
Traversée par la canalisation	Souille
Remise en état / préconisations	Pas de configuration de lit bien définie : recréer un micro-chenal d'écoulement. Pas d'ensemencement à prévoir. Attention au travail en zone de sources : prévention et gestion des risques de pollution + ne pas créer de conditions de drainage des sources lors de la remise en état de la restauration de la microtopographie du site

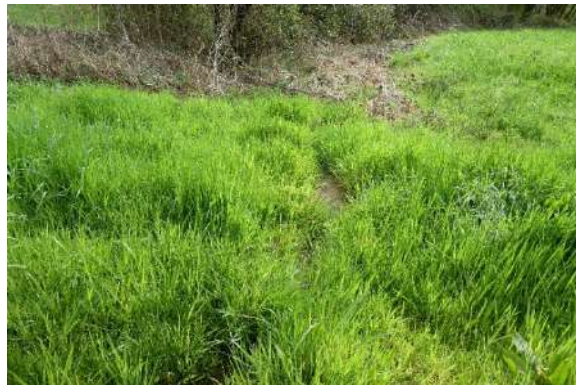
Lit
Largeur : 0,2-0,3 m en fond
Profondeur : 0,05 m
 Section extrême amont d'un petit ruisseau : zone de source. Le lit est à peine dessiné, légèrement sableux-graveleux en fond

Berges
Hauteur : très peu marquées car zone de source (<0,10 m)
 Berges quasi verticales, d'assez bonne tenue.

Franchissement par la piste de travail	Gaine = gestion de la zone de source
Traversée par la canalisation	Souille
Remise en état / préconisations	Pas de remise en état spécifique à prévoir : recréation d'un petit chenal d'écoulement Attention : zone de sources (prévention et gestion des risques de pollution + ne pas créer de conditions de drainage de source lors de la remise en état de la microtopographie du site)

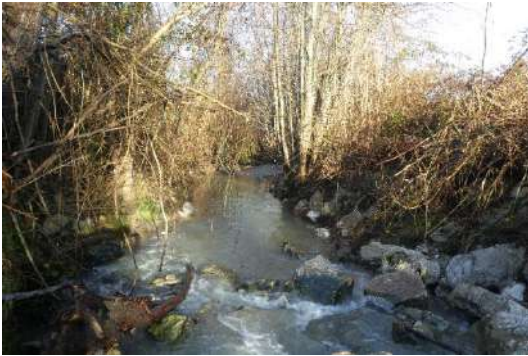
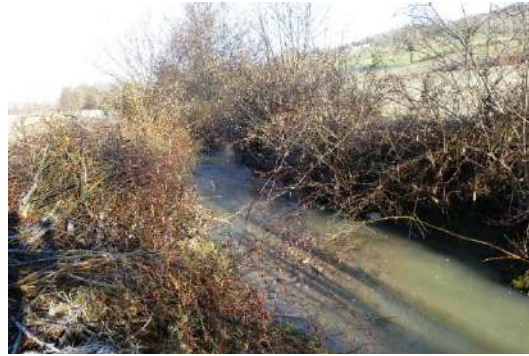
Lit / Largeur : environ 2 à 2,5 m en fond (4 à 5,5 m en gueule) / **Profondeur** : 0,2 - 0,5 m (mars et septembre 2019)

Lit relativement encaissé (incisé)

La traversée de la canalisation existante (Cf. ci-contre en bas), surmontée de blocs, génère également un ralentissement des conditions d'écoulement en amont.

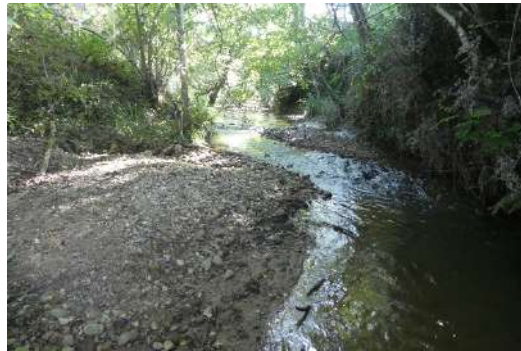
Lit / Largeur : entre 2 et 4 m en fond (entre 6 et 7 m en gueule) / **Profondeur** : entre 0,2 et 0,8 m

Lit relativement large et profond, globalement très encaissé et formant des méandres assez accentuées.
 Substrat relativement diversifié (blocs, galets, cailloux, graviers) + substrat additionnel : chevelu racinaire, sous berges, débris ligneux, embâcles et plages de cailloux et de galets en pied de rive. A noter une forte sensibilité au colmatage.
 Faciès hydrologiques assez variés, à dominante lotiques : de nombreux radiers, quelques plats courants, et chenaux lotiques + moulles et fosses de concavité.
 Lit beaucoup moins encaissé dans la partie aval (à proximité de la grange) : secteur de plat courant et radier caractérisé par des berges plus douces et moins hautes.
 Passage à gué (chemin forestier) en amont

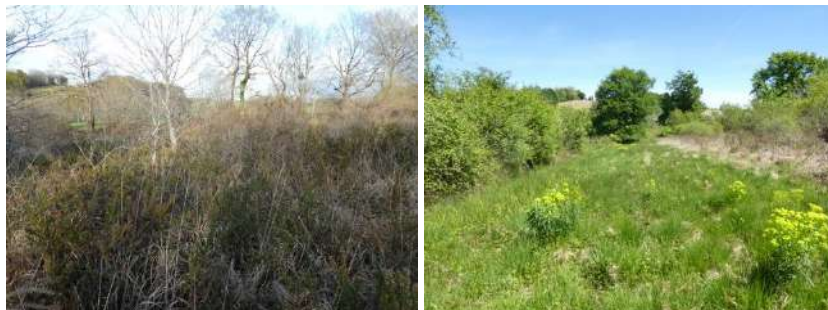
Sur la servitude de la canalisation existante, *Molinia caerulea* est très largement dominant (prairies à molinie), les éricacées sont quasi absentes. Les autres espèces sont *Euphorbia illirica*, *Eupatorium cannabinum*, *Carex pendula*, *Pteridium aquilinum*, *Schoenus nigricans*..

Landes à molinie et éricacées / près à molinie sur servitude existante.

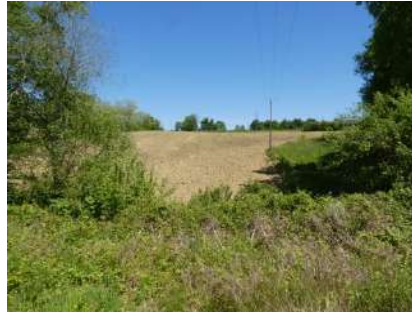
Le nouveau tracé est positionné dans une trouée à proximité d'un vieux chêne qui sera préservé pendant le projet.

Zone retenue pour la traversée du Soularau (aval)

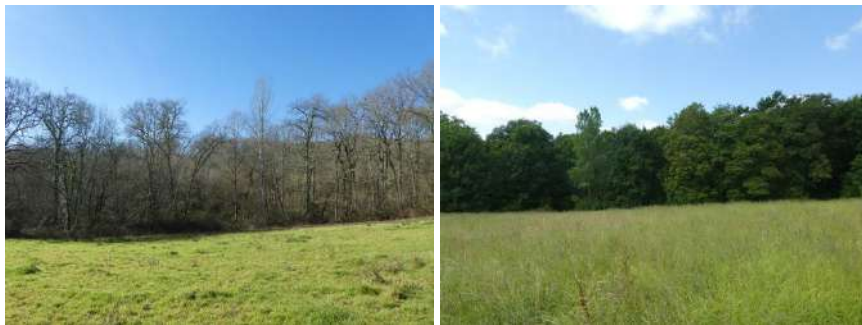
Le bois de Lagrave est un massif forestier d'environ 0,3 km² situé en limite de bassin versant entre le Geü et celui du Larus-Sergois. Ce massif comprend plusieurs sources dont celle du Soularau (traversé par le projet). Plusieurs infrastructures traversent actuellement le massif : 1 ligne RTE et une canalisation de transport de gaz TEREGA.

Vue du massif depuis le nord (la flèche indique la servitude existante)

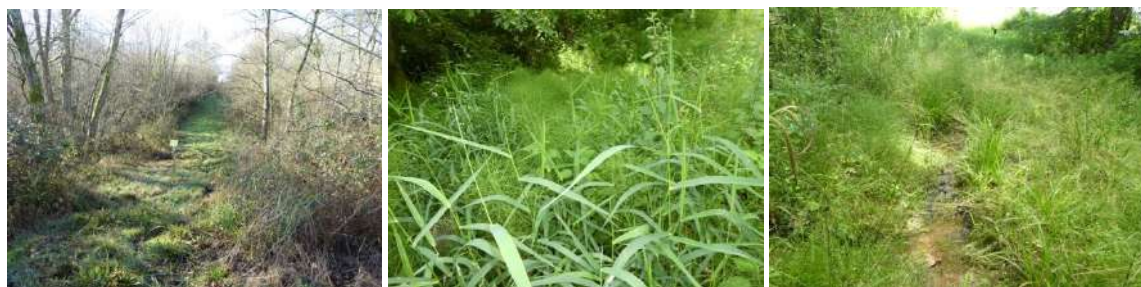
- Les 2 bas-fonds humides sont séparés par une butte boisée avec taillis de châtaigniers (*Castanea sativa*) dégradés (arbres tombés) avec *Rubus sp.*, *Pteridium aquilinum*.
- La servitude existante traverse ce bois et coupe le Soularau. Il s'y développe une zone humide fortement envahie par *Phalaris arundinacea* avec *Carex pendula*, *Urtica dioica*, *Angelica sylvestris*, *Rumex sp.*, *Equisetum telmateia*, *Geum urbanum*, *Silene flos-cucule*, *Lysimachia nemorum*, *Myosotis sp.*. Présence de *Galega officinalis* (espèce exotique envahissante) dans la servitude (et la prairie adjacente).
- Les autres faciès boisés sont : taillis de noisetiers, plantation de chênes rouges.

Vue de la servitude actuelle, formation humide à grande herbes se développant dans la servitude et vu du ruisseau de Soularau (amont).

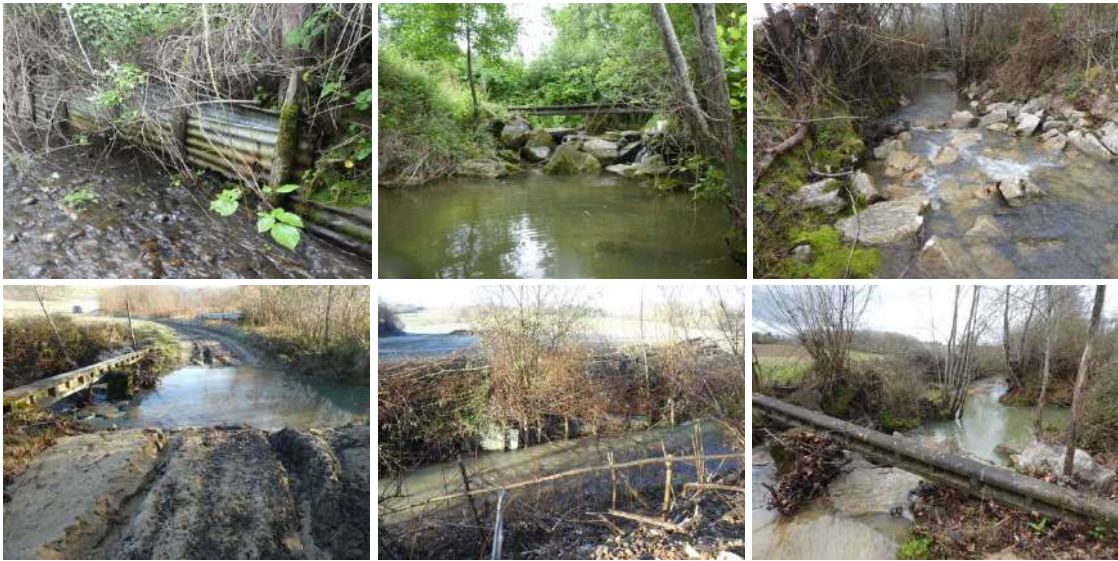
Le cours d'eau connaît de forte perturbation (cf. photos ci-dessous) : confortement de berge en tôles ondulées, enrochements et poteaux électriques en lit mineur, passage à gué bétonné, entrées importantes d'eau chargée en sables et fines, taille sévère de la ripisylve.

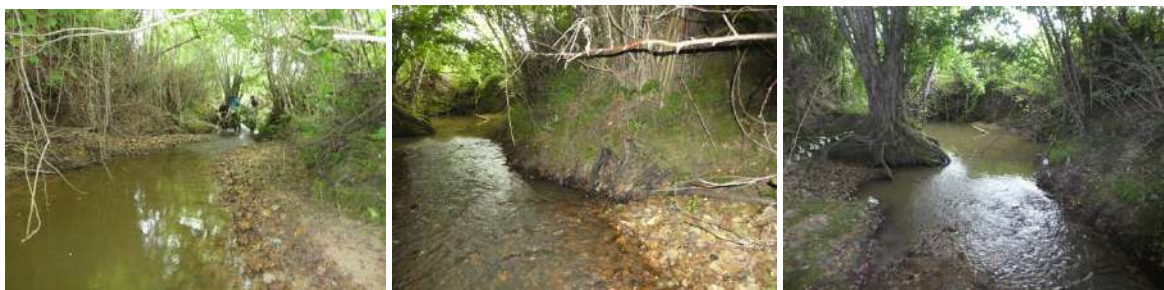
Lit mineur du Sergois

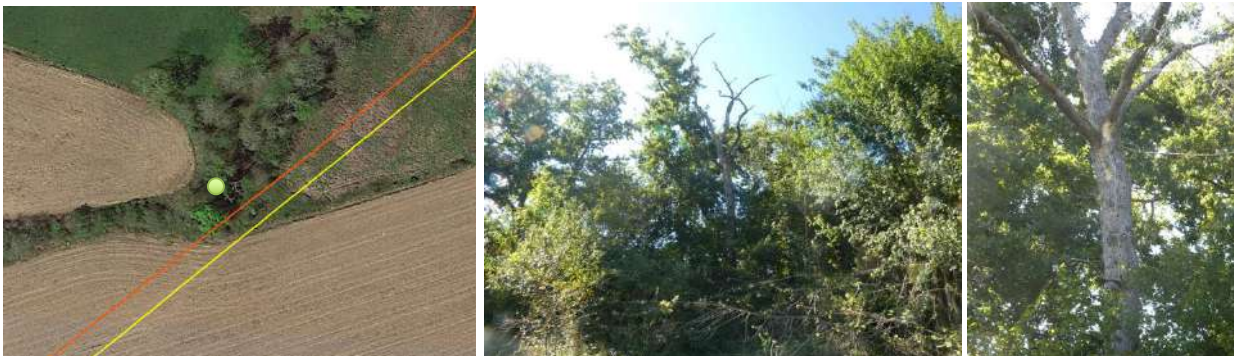
En parallèle de la canalisation existante, le projet traversera la limite sud d'un boisement comprenant 1 chandelle (arbre mort sur pied) utilisée pour l'avifaune (pics), certainement par le grand capricorne (coléoptères) avec gîte isolé pour chiroptère possible. Une mesure de réduction ponctuelle sera engagée pour éviter d'impacter cet arbre.

Arbre à coléoptères (grand capricorne probable) et favorable aux piciformes (pic épeiche, pic vert) pour alimentation et nidification probable (pas d'observation en 2019).

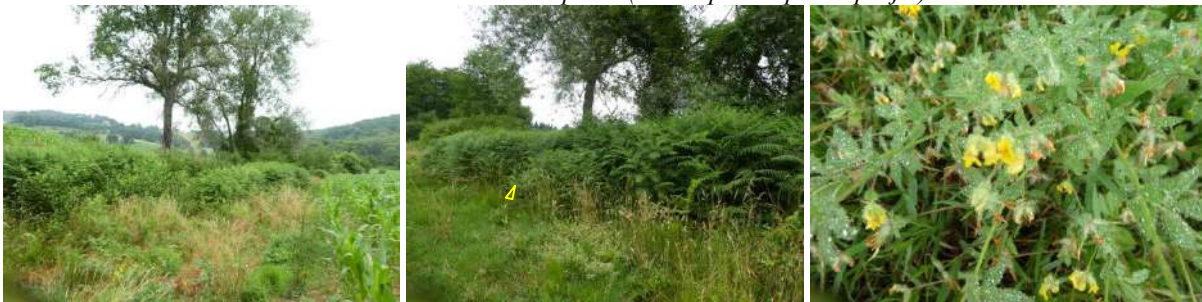
- 1 hors de la zone de projet (recouvrement env. 2 m²), en aval du fossé.
 - 1 dans l'emprise du projet (recouvrement env. 1 m²), à l'axe de la future canalisation de transport de gaz.
- Cette station sera impactée par le projet.

Station 2 de *Lotus hispidus* (impactée par le projet)

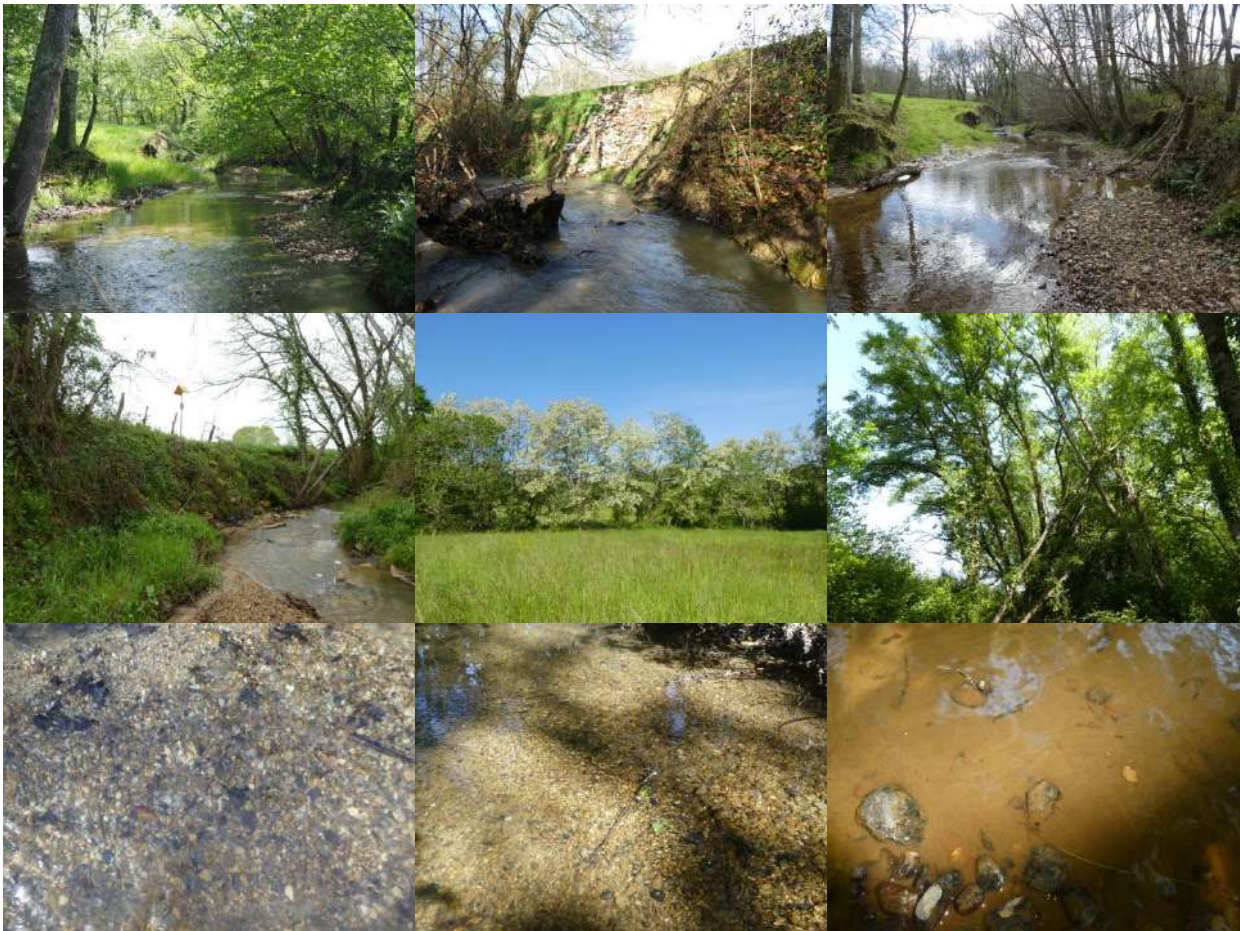
Cours d'eau du Larus : Substrat peu diversifié et colmaté, nombreuses érosions de berges et embâcles. La présence et la gestion de la retenue de Vielleségure perturbe le fonctionnement normal du cours d'eau tant au niveau du régime hydrologique que thermique. (Commentaires FPD64, 2019).

Au droit du projet, la ripisylve en haut de berge est essentiellement composé de *Robinia pseudoacacia* (dominant, quasi continue), *Castanea sativa* et *Quercus robur* sont ponctuels. En pied de berges, la ripisylve est composé *Fraxinus (excelsior)*, *Alnus glutinosa*, *Coryllus avellana*, *Crataegus monogyna*.

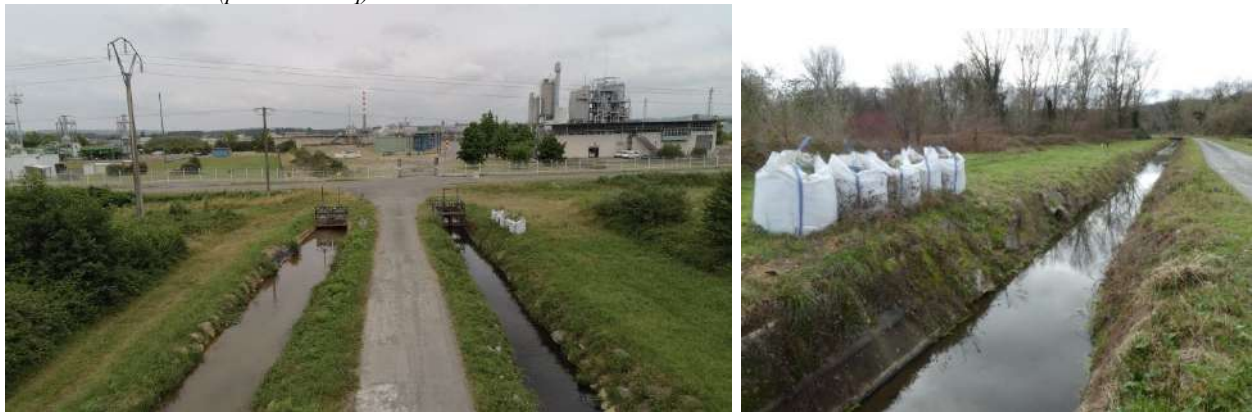
Cette mesure d'évitement n°1 consiste à réaliser un forage droit sous les 2 canaux de l'Ase Mort afin d'éviter de réaliser des travaux dans les rejets des eaux traitées de Lacq. Elle permet également d'éviter l'impact sur les stations de lotier hérissé (*Lotus hispidus*) protégé en région Aquitaine, présentes sur les chemins d'accès et sur l'habitat de la Cistude d'Europe (présence signalée en aval de ces canaux).

Canaux de l'Ase mort (photo Eureteq)

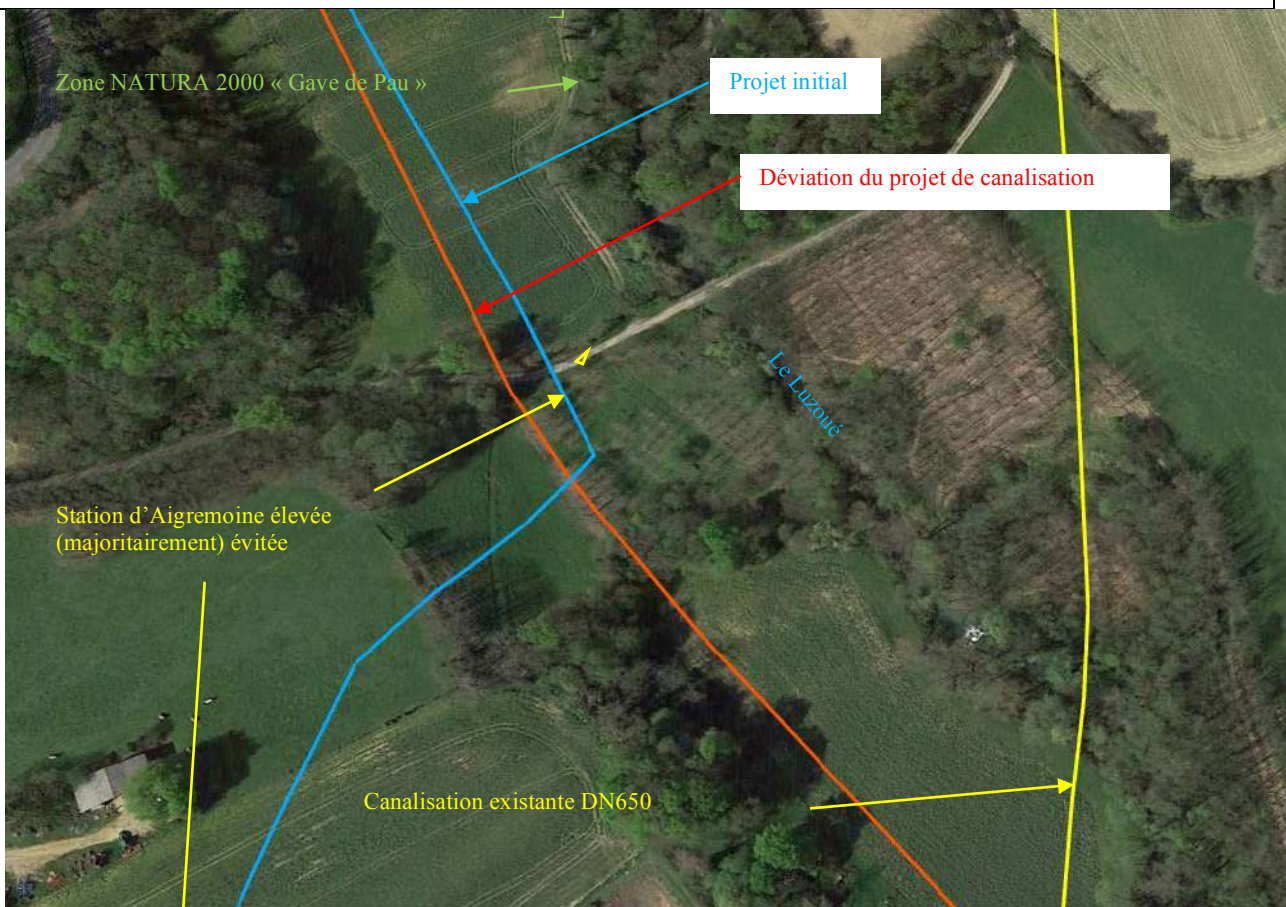
La mesure d'évitement n°4 consiste à dévier le tracé en parallélisme de la canalisation existante pour éviter la station d'Aigremoine élevée (espèce végétale protégée). Compte tenu de la dispersion de l'espèce dans la parcelle et des contraintes topographiques du milieu, le projet ne pourra pas éviter des impacts sur quelques spécimens dispersés. La zone présentant le maximum de densité de spécimens sera toutefois évitée par cette mesure d'évitement.

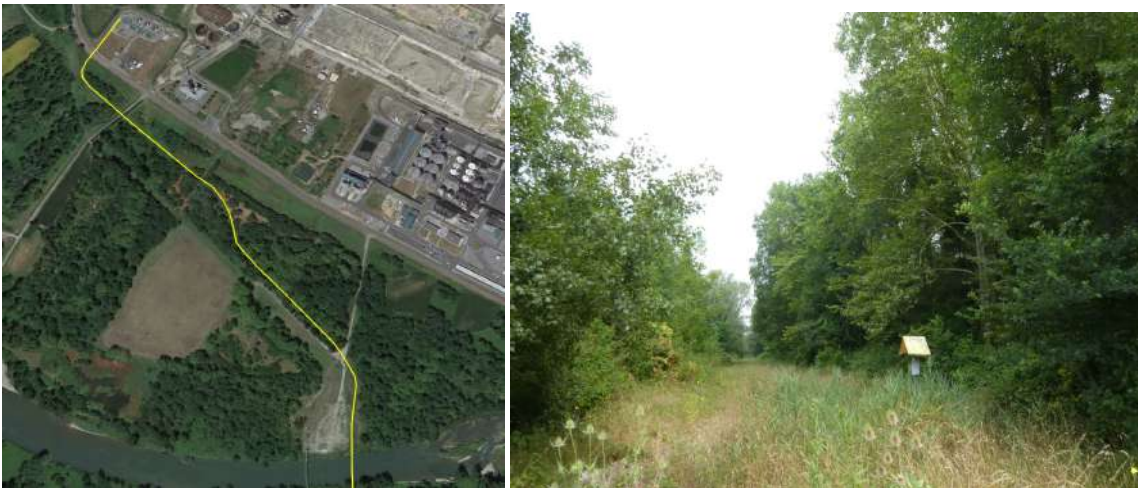
(en jaune, tracé de la canalisation LACAL existante)

Dans ce secteur, il est attendu un développement de ronciers puis de jeunes arbustes plus ou moins hygrophiles selon la proximité de la nappe avec très probablement un développement de *Cornus sanguinea*, *Crataegus monogyna*, *Fraxinus sp.*, *Coryllus avellana*, *Populus sp.* et mais aussi avec un développement pouvant s'avérer important d'espèces exotiques envahissantes (*Reynoutria japonica*, *Buddleia davidii*). A long terme, les aulnes glutineux pourraient occuper la strate arborée des milieux les plus humides les peupliers et les frênes, voir les chênes pour les milieux plus frais.

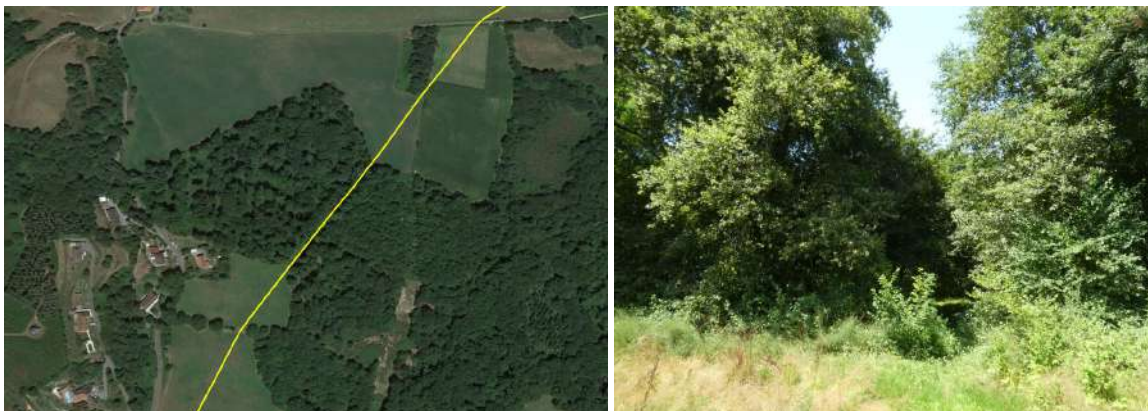
Dans le bois de Lagrave, il est attendu un développement des ronciers puis des saules, du sureau et des frênes dans les secteurs humides et du cornouiller sanguins et du noisetier dans les secteurs plus mésophiles. A termes (6 à 8 ans), le la servitude pourrait développer une strate arborée de chênes et une lisière arbustive en bordure de la nouvelle servitude (juxtaposée).

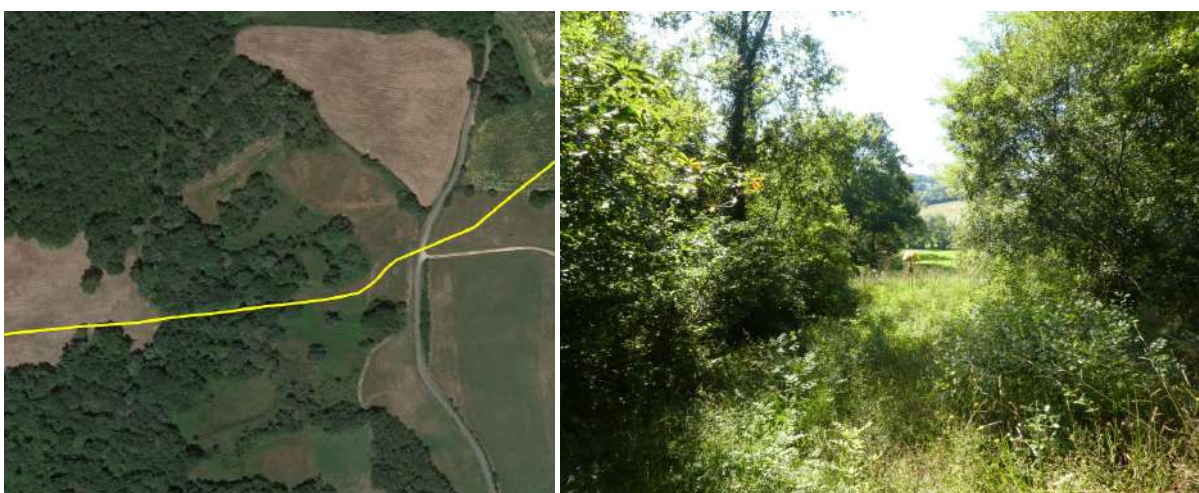
Sur le coteau du Larus, le développement de la végétation arbustive est dense en bordure de la servitude et ferme progressivement la trouée liée à la servitude. La nouvelle canalisation n'étant pas posée juxtaposée à celle existante, il est attendu une fermeture généralisée du milieu vers un fourré dense (noisetiers, sureau, frênes, saules) puis vers une strate arborée.

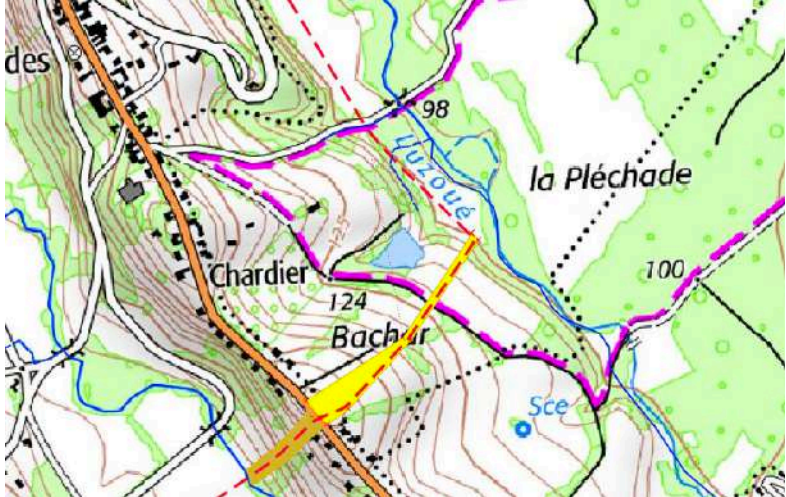
Réf	Secteur / surface bassin versant augmentée
1	<p>Pente nord de Lagor / Rive gauche du Luzoulé Surface augmentée (hors piste 22 m) : 9 000 m².</p>

La surface des bassins versants interceptés est estimée à partir de la surface du chantier (largeur X longueur de la piste de chantier) augmentée de la surface de bassin versant intercepté situé hors de la piste de chantier (estimé par cartographie SIG).

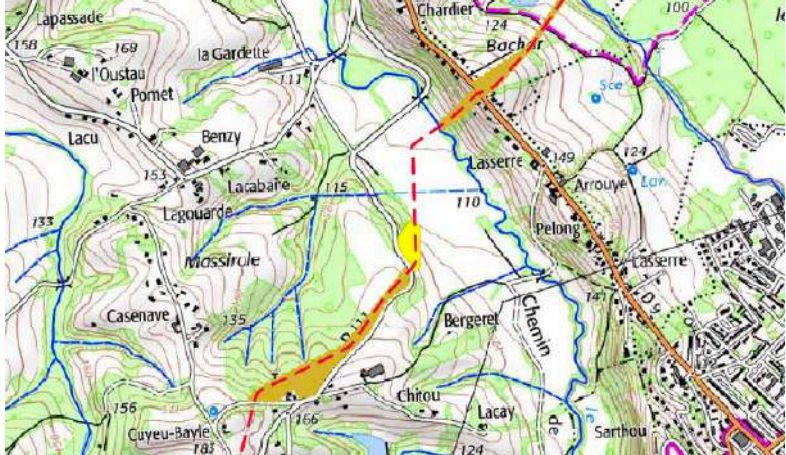
3	<p>Pente orientée nord de la RD111 / Lagor / aucun cours d'eau concernée. Surface augmentée (hors piste 22 m) : 8 000 m².</p>
