# Plan de Prévention du Risque Inondation de la Nive et de ses affluents

Commune d'Ispoure (64)

### *Rapport complémentaire – Aléas « Bordda »*

PPRI DES COMMUNES D'ASCARAT, ISPOURE, SAINT-  
JEAN-PIED-DE-PORT ET UHART-CIZE  
Rapport d'expertise de l'aléa inondation de  
l'Alordoki à Ispoure

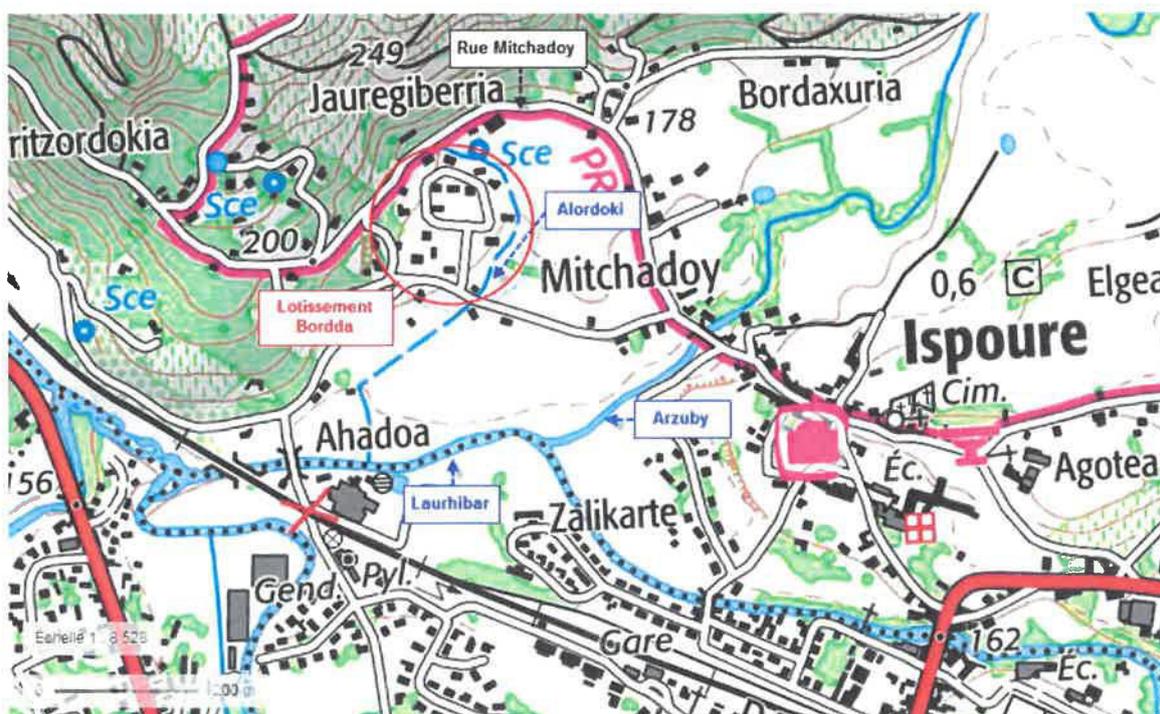
Figure 1 : Localisation de l'Alordoki (source fond de plan : Géoportail)

Sur le secteur du lotissement Bordda, l'Alordoki présente deux bras (bras ouest et bras est – cf. figure ci-après). Le fonctionnement hydraulique sur la zone est relativement complexe, car les deux bras sont connectés par un fossé qui longe le chemin Mitchadoy.

De plus, en aval du chemin Mitchadoy, le bras ouest vient se déverser dans un bassin à sédiments, qui a été mis en place pour retenir les matériaux provenant de la partie amont du bassin versant. Un busage de diamètre  $\Phi$  600 mm a été positionné à l'exutoire afin d'évacuer les écoulements sous le lotissement. Cette conduite se rejette dans le bassin de rétention aval d'après les plans dont nous disposons.

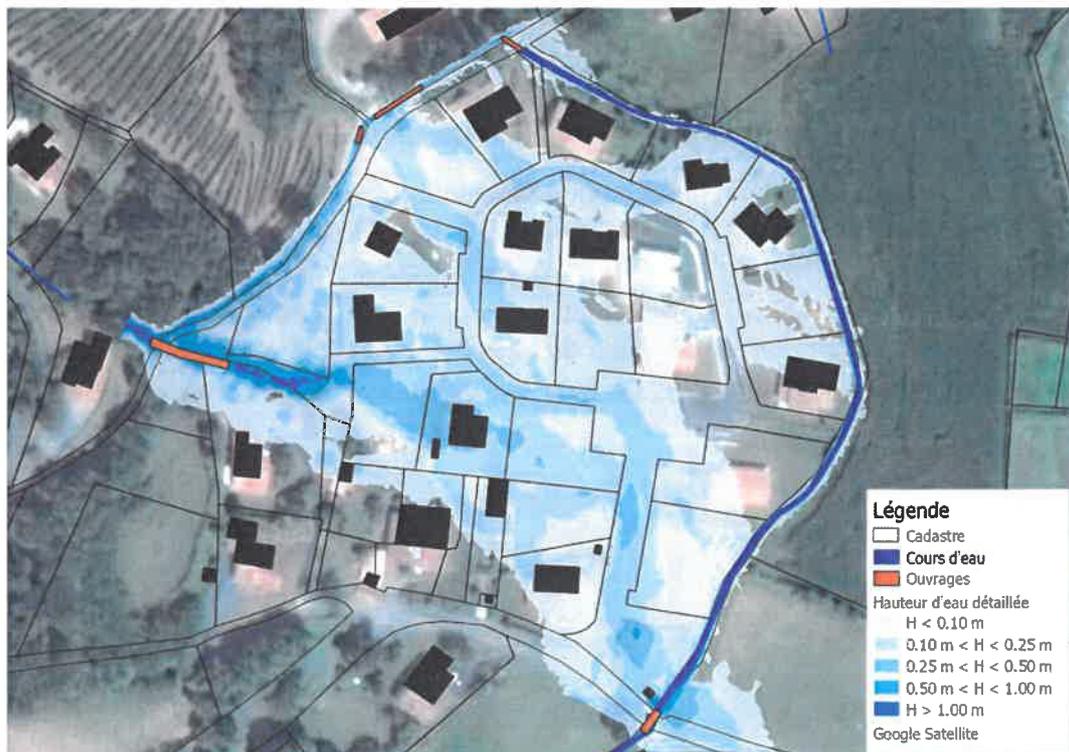
Figure 3 : Cartographie des hauteurs d'eau détaillées pour la crue de référence

Pour l'évènement centennial, les cours d'eau / fossés ne sont pas en mesure de reprendre l'intégralité des écoulements provenant des sous bassins versants de l'Alordoki. Des débordements apparaissent alors sur l'ensemble du lotissement Bordda. Les hauteurs d'eau calculées sont faibles, puisqu'elles sont généralement inférieures à 25 cm, et même inférieures à 10 cm. Une faible lame d'eau ruisselle donc au droit du lotissement Bordda.

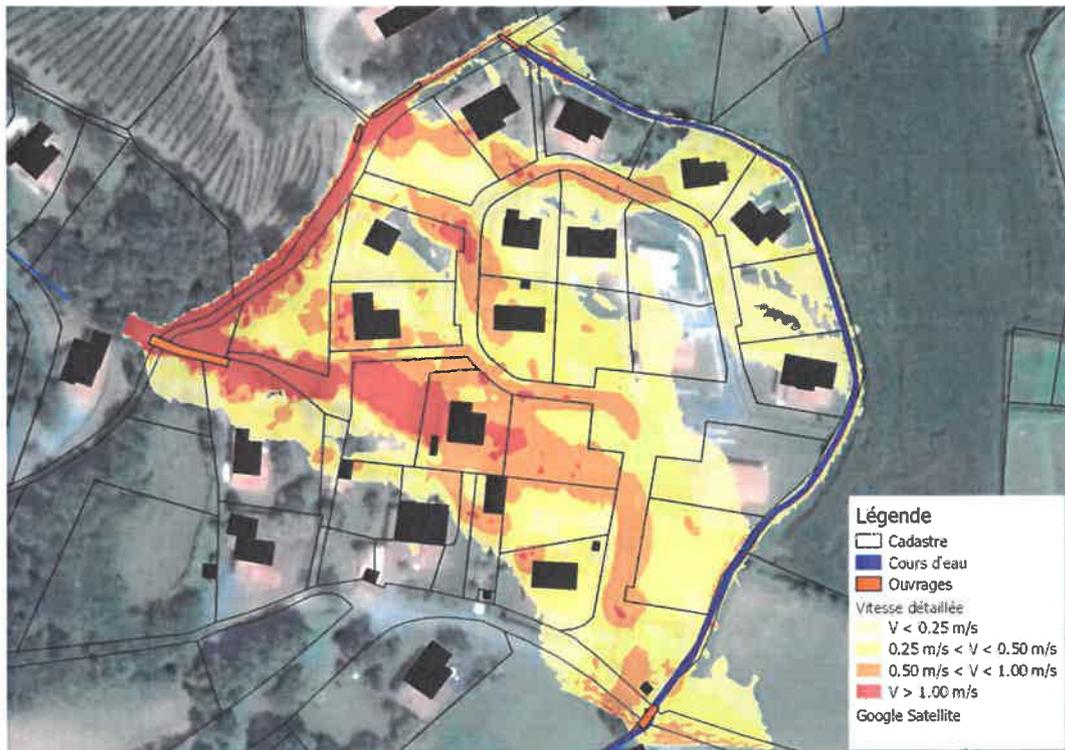
Figure 4 : Cartographie des vitesses détaillées d'écoulement pour la crue de référence

Les vitesses d'écoulement, en revanche, sont localement moyennes (comprises entre 0,5 m/s et 1,0 m/s) à fortes (supérieures à 1,0 m/s). On note en particulier deux secteurs où les vitesses d'écoulement sont importantes :

- Au droit du cours d'eau à l'ouest du lotissement, où un écoulement important s'établit en aval du chemin Mitchadoy en direction du bassin à sédiments (et en aval),
- Au droit du chemin Mitchadoy, où les vitesses d'écoulement calculées sur la chaussée sont fortes (supérieures à 1,0 m/s).

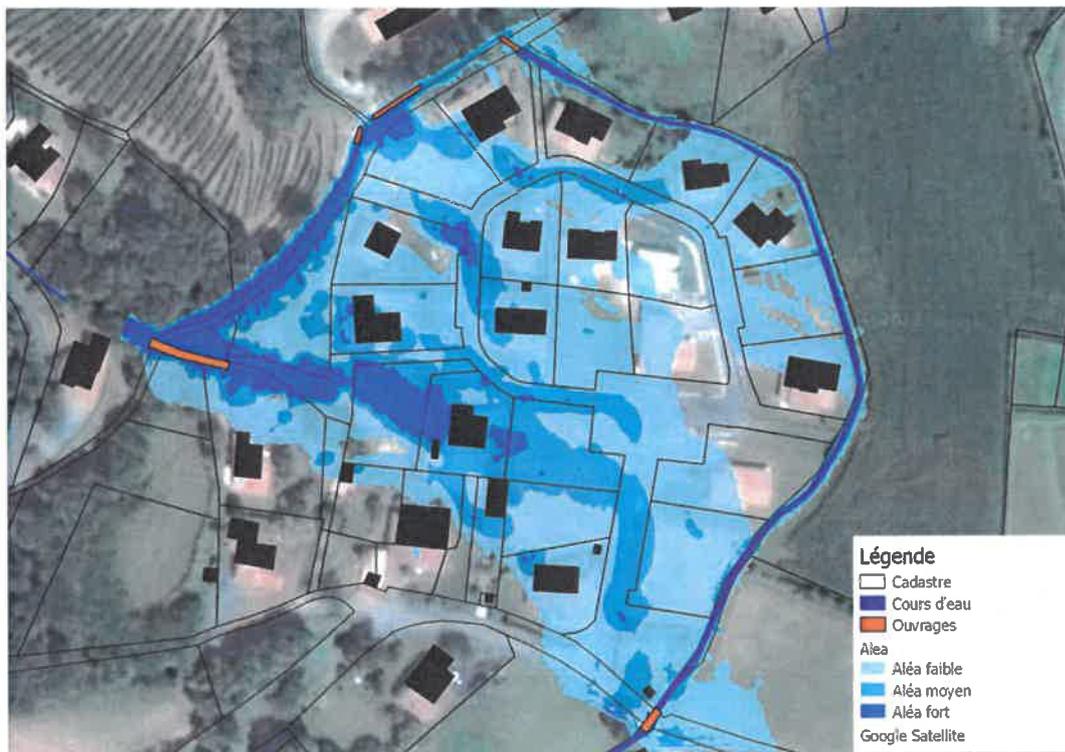
Figure 5 : Cartographie de l'aléa inondation pour la crue de référence

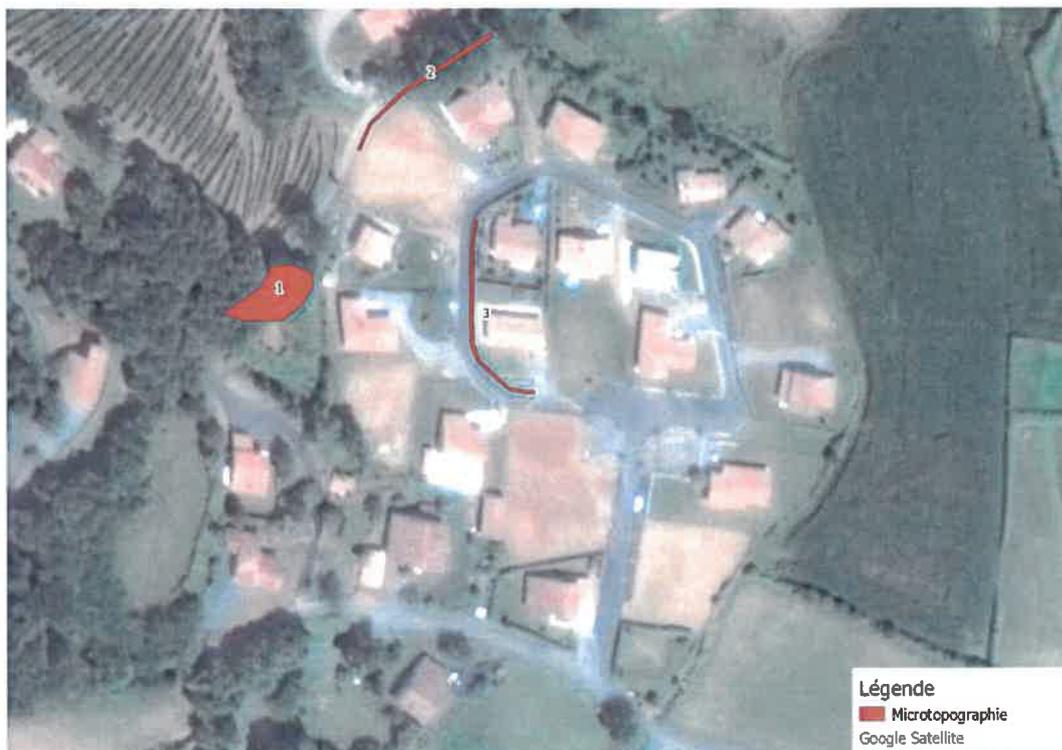
Figure 6 : Eléments de microtopographie identifiés

On dénombre 3 éléments susceptibles de modifier les écoulements et ces éléments sont décrits ci-dessous.

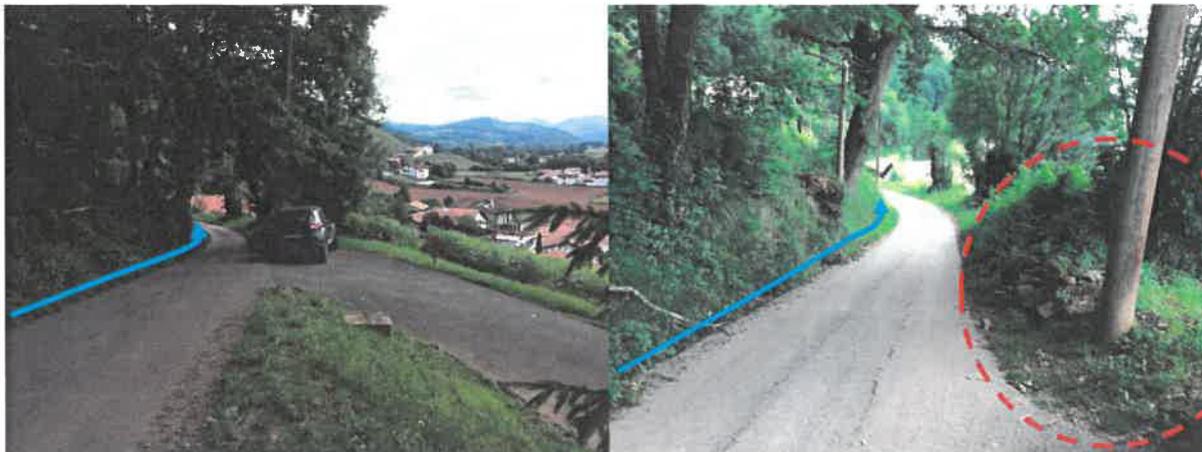
Le décaissement de la route forme un « chenal ».

Figure 7 : Photos de l'élément microtopographique (en rouge) et représentation du fossé d'écoulement (en bleu)

Les écoulements qui ruisselleraient sur la route sont donc contraints par le terrain naturel en rive gauche et en rive droite en amont du virage que forme la route. En rive droite, l'élévation du terrain naturel par rapport à la route est au minimum 0,5 mètre. Or les hauteurs d'écoulement modélisées à cet endroit sont comprises entre 0,25 et 0,5 mètre.

La butte en rive droite est d'une largeur d'environ 2 à 3 mètres et le substratum rocheux était visible par endroit. Il y a donc peu de risque qu'elle s'érode en cas de crue à cause des vitesses d'écoulements élevées.

L'élément n°1 étant situé sous des arbres, c'est le RGE Alti qui a servi de source pour la topographie du modèle hydraulique sur ce secteur. Le RGE Alti au pas de 5 mètres ne permet pas de distinguer cet élément de microtopographie.

L'élément n°1 étant le terrain naturel, il sera pris en compte dans l'aléa inondation.

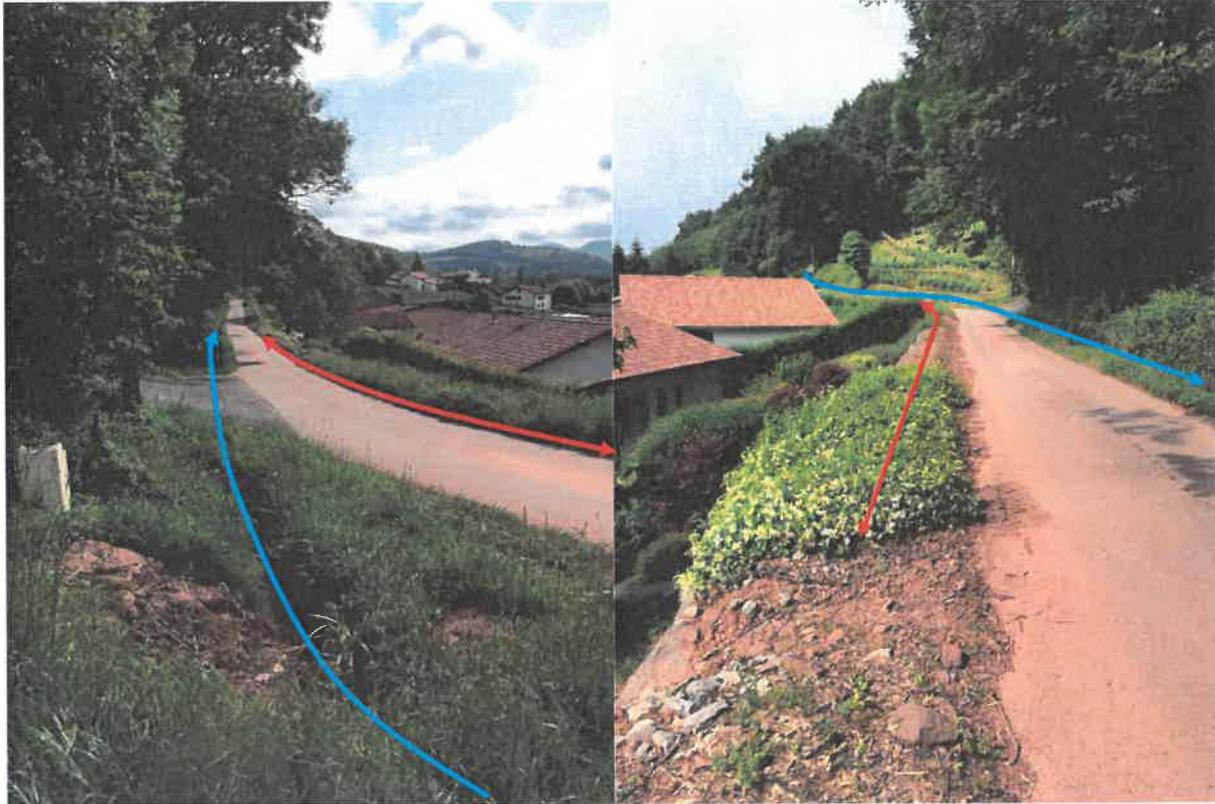
Il s'agit d'un merlon de terre d'environ 15 cm de hauteur le long de la route et d'une largeur d'environ 50 cm.

**Figure 8 : Photos du merlon en bordure de route (en rouge) et représentation du fossé (en bleu)**

Les hauteurs d'eau sur la route sont faibles (environ 10 cm), ce merlon pourrait retenir une partie des écoulements, sous réserve de sa résistance lors d'une crue.

Nous ne possédons pas d'information concernant les travaux qui ont conduit à la construction du merlon de faible hauteur (15 cm) (élément n°2). A première vue, il ne semble pas compacté et est donc très vulnérable à l'érosion (Les vitesses d'écoulement modélisées sur la route sont comprises entre 0,5 et 1 m/s voire localement supérieures à 1 m/s). Ce merlon ne sera donc pas retenu pour la définition de l'aléa.

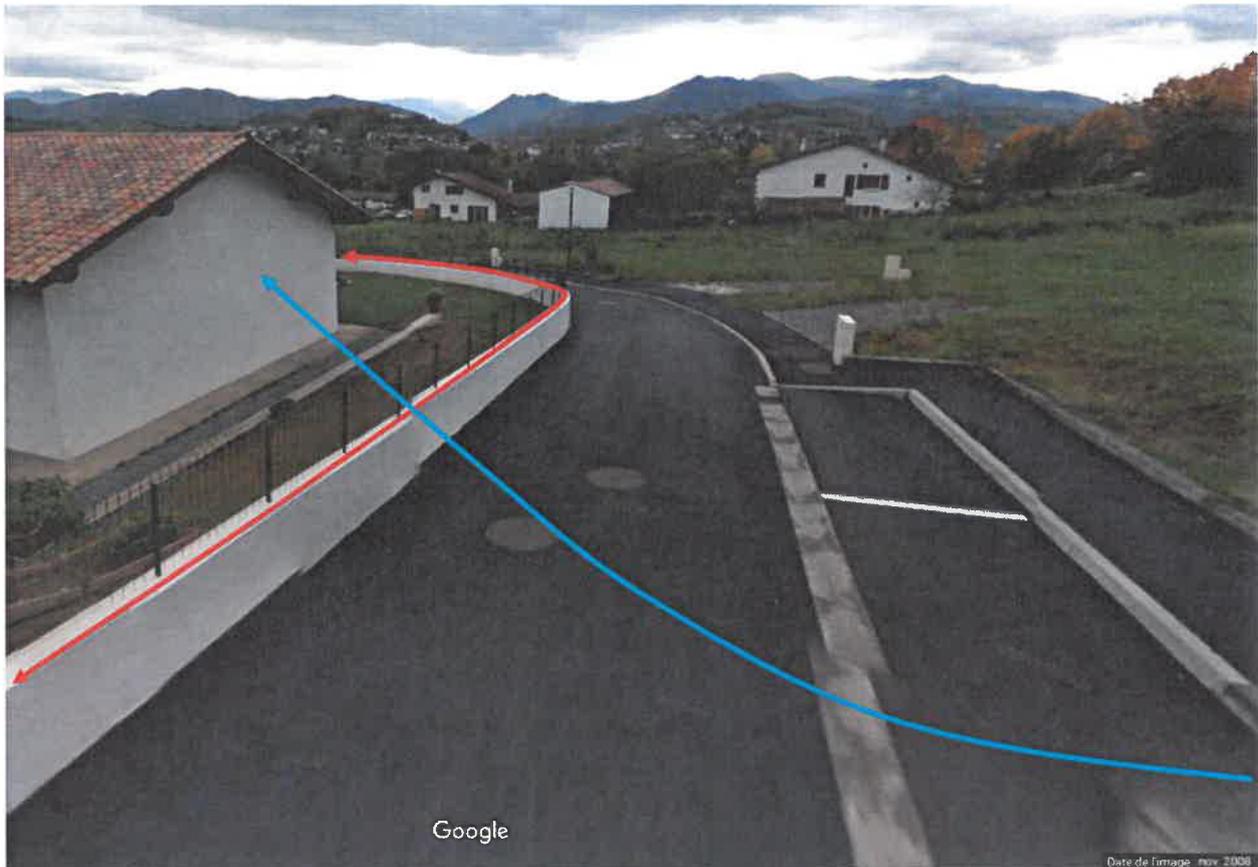
**Figure 9 : Photo du muret en bordure de la parcelle n°795 (en rouge) et représentation des écoulements (en bleu)**

Ce muret d'une hauteur de 60 cm constitue un obstacle à l'écoulement et redirigerait donc les écoulements sur la route. Les hauteurs d'eau modélisées sont comprises entre 0,10 et 0,25 mètre sur ce secteur.

Il existe un portail qui permet d'accéder à la parcelle n°800. Les écoulements sont susceptibles de passer par ce portail pour inonder les 2 parcelles.

Concernant les murets bordant les parcelles n°795 et 800 (élément n°3), ces types d'éléments ne sont normalement pas pris en compte dans la cartographie de l'aléa inondation. Sur demande de la DDTM, il a été demandé de prendre en compte les éléments de microtopographie tels que les murets. Une cartographie avec et sans la prise en compte de ces murets est réalisée.

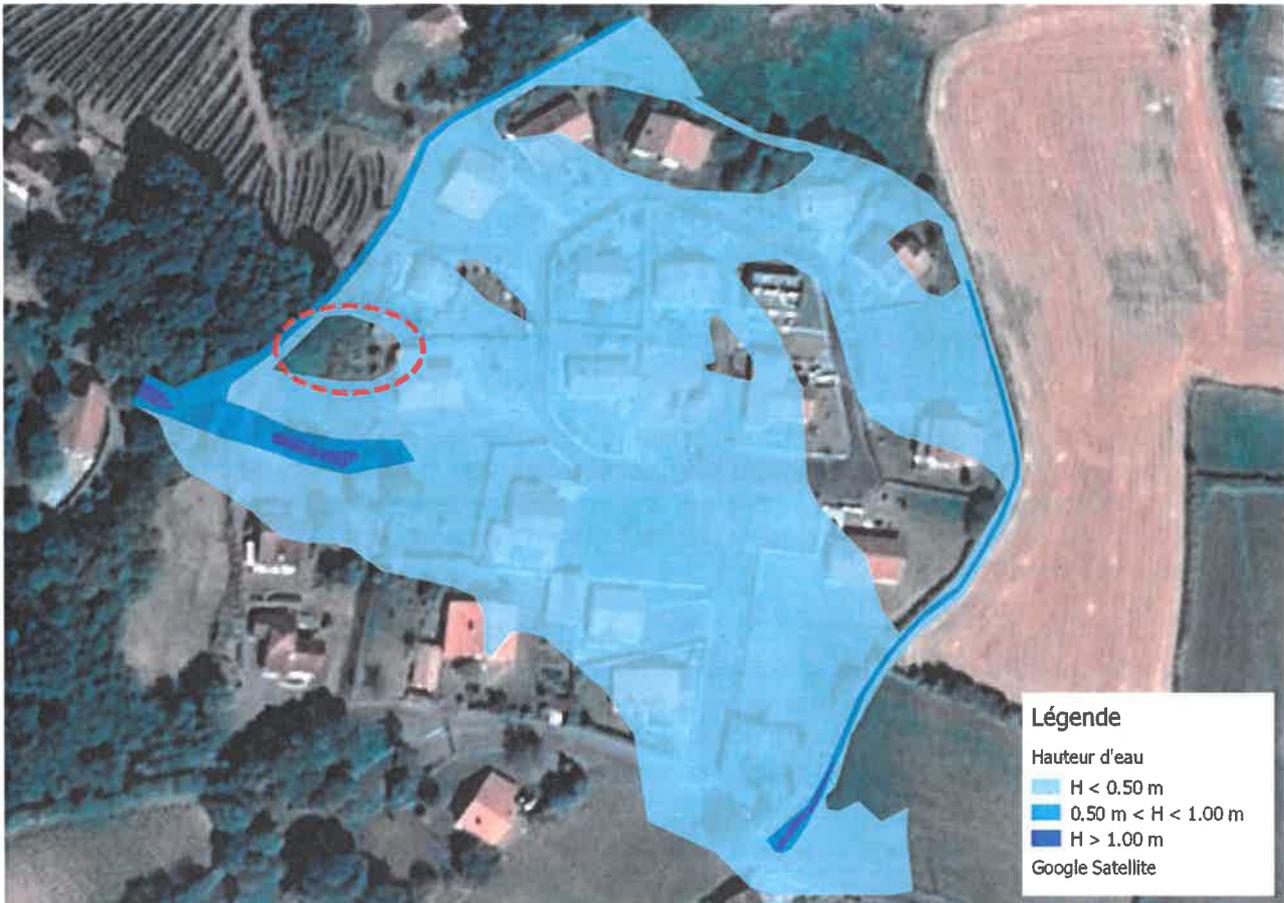
**Figure 10 : Carte des hauteurs d'eau à dire d'expert au droit du lotissement Bordda**

En conséquence de la prise en compte de l'élément n°1, un secteur restreint n'est pas inondé (cerclé en rouge sur la figure ci-dessus) et le débit sur la route sera plus important (non quantifiable sans refaire tourner le modèle hydraulique). Cette augmentation de débit n'est toutefois pas a priori de nature à surclasser l'aléa car les caractéristiques des écoulements transitant au droit de l'élément n°1 sont faibles (hauteur < 0,10 m et vitesses < 0,20 m/s).

Le lissage de la couche des hauteurs d'eau avait fait disparaître la classe de hauteurs d'eau 0,5 m – 1 m au droit du fossé le long du chemin Mitchadoy. Le fossé a une profondeur supérieure à 0,5 m et déborde sur le chemin donc la hauteur d'eau est supérieure à 0,5 m. Il en est de même pour le lit mineur de l'Alordoki situé à l'est du lotissement.

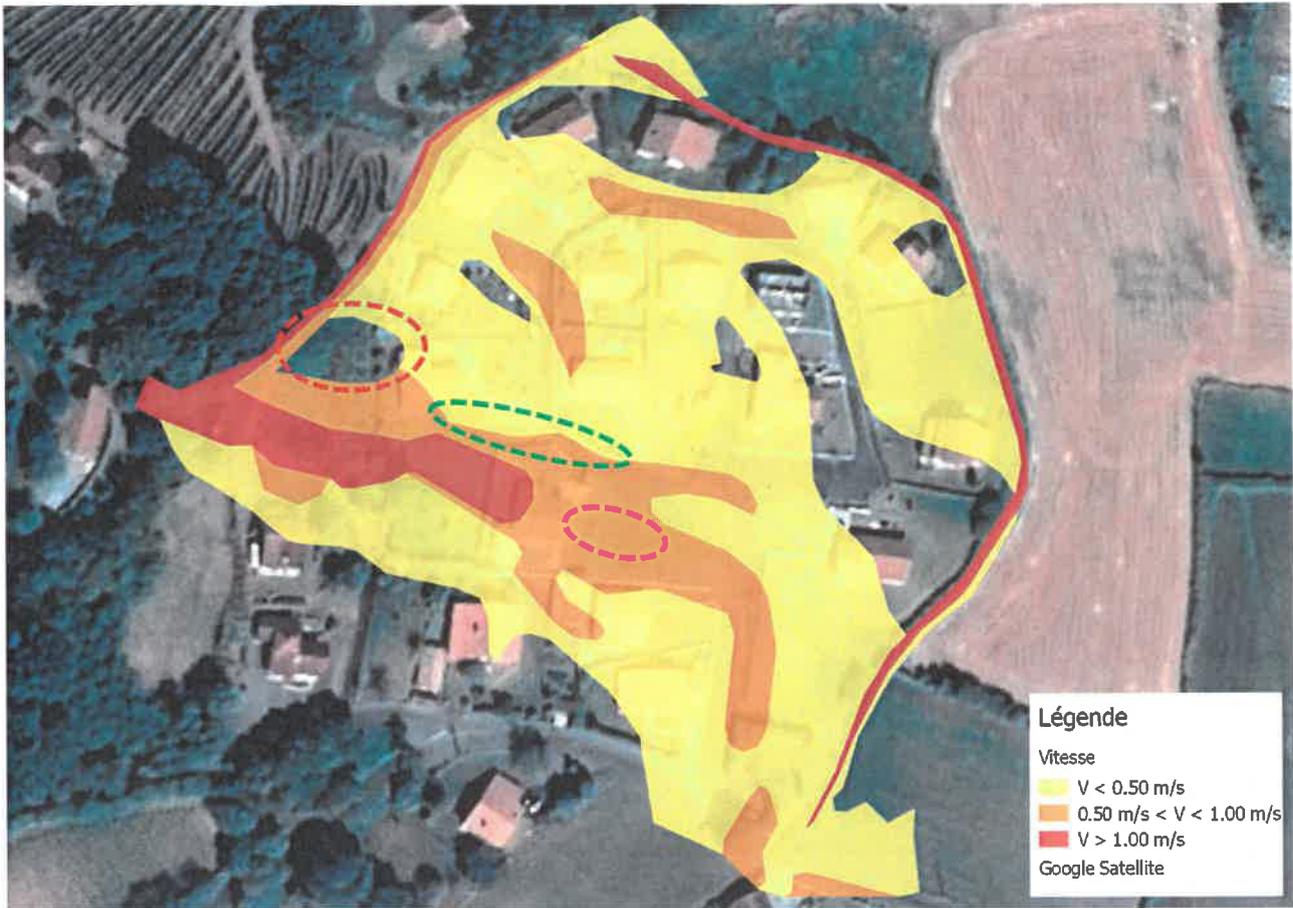
**Figure 11 : Carte des vitesses d'écoulement à dire d'expert au droit du lotissement Bordda**

En conséquence de la prise en compte de l'élément n°1, les vitesses d'écoulement sont nulles sur le secteur hors eau cerclé en rouge sur la figure précédente.

Le lissage initial de la couche de vitesse avait supprimé des zones de fortes vitesses (lit mineur de l'Alordoki à l'est du lotissement) et augmenté la zone de fortes vitesses sur le chemin de Mitchadoy. Sur le chemin, les vitesses d'écoulement sont comprises entre 0,5 et 1 m/s et sont supérieures à 1 m/s dans le fossé.

Après une analyse détaillée des vitesses et échange avec la DDTM, des « excroissances » de vitesses moyennes et fortes ont été lissées (entourées en vert sur la figure précédente) ou supprimées (entourées en rose sur la figure précédente).

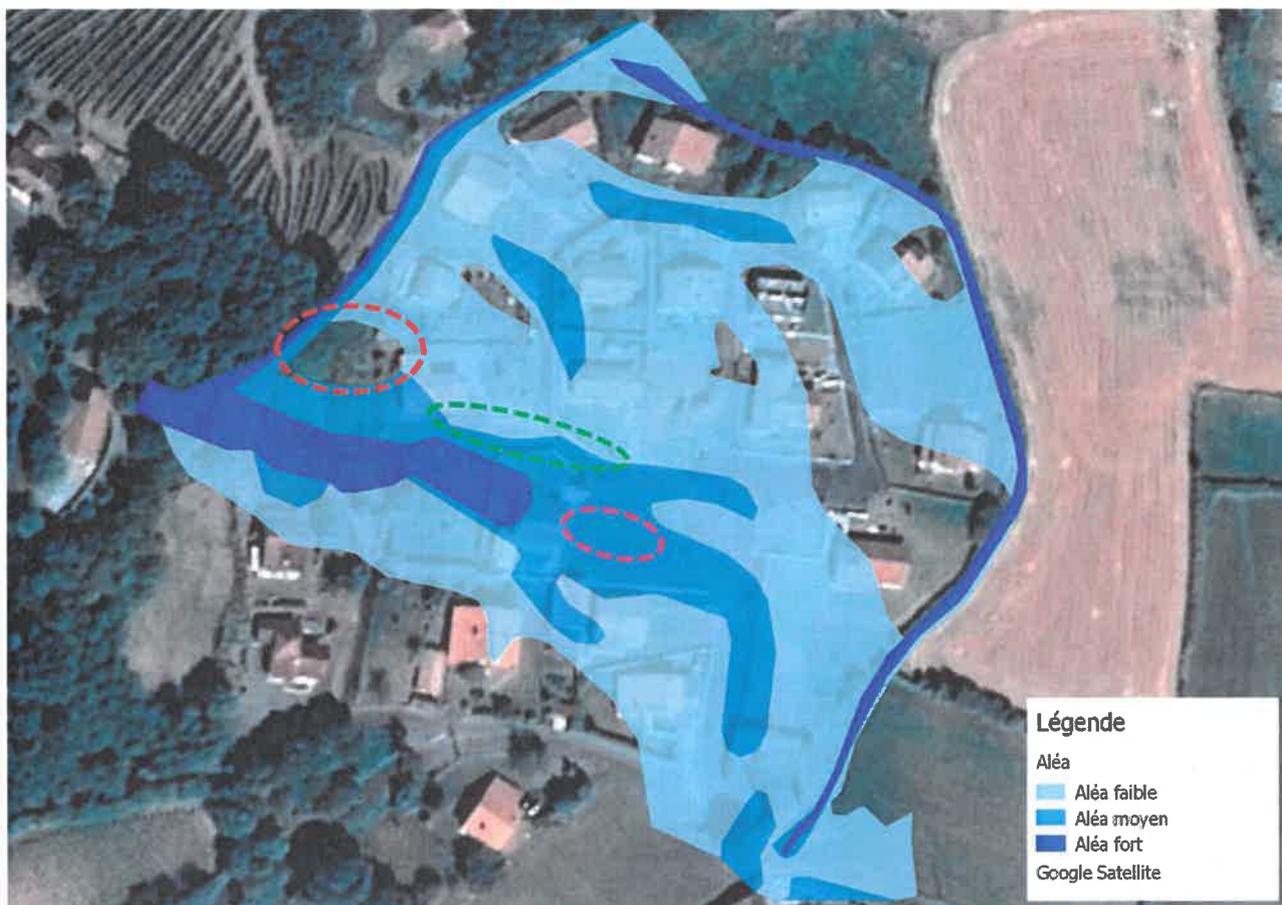
Figure 12 : Carte de l'aléa inondation à dire d'expert au droit du lotissement Bordda

Remarque : L'aléa défini à dire d'expert suite à la visite de terrain dans le cadre de cette étude est sensiblement identique à l'aléa issu de la modélisation hydraulique. En effet, la prise en compte de l'élément n°1 a supprimé une petite zone qui était initialement en aléa moyen ou faible (entourée en rouge sur la figure ci-dessus).

Suite à la vérification des vitesses, il y a donc un aléa fort dans le lit mineur de l'Alordoki à l'est du lotissement. Au droit du chemin de Mitchadoy, il y a un aléa fort dans le fossé et un aléa moyen sur la route.

L'analyse détaillée et les échanges avec la DDTM a permis de lisser l'aléa sur l'ensemble du lotissement (en particulier la zone entourée en vert sur la figure ci-dessus) et de supprimer une zone d'aléa fort (entourée en rose sur la figure ci-dessus).

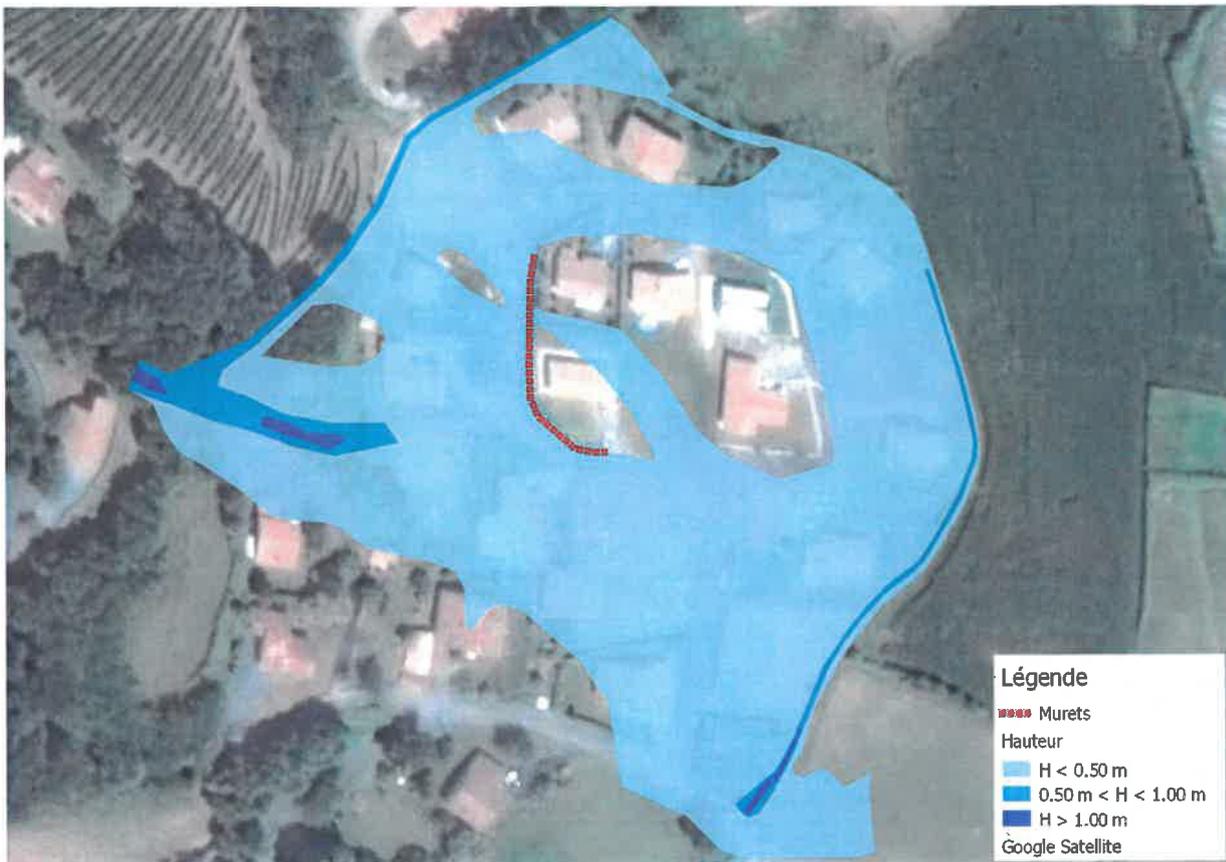
Figure 13 : Carte des hauteurs d'eau à dire d'expert avec prise en compte des murets au droit du lotissement Bordda

La prise en compte des murets ne va pas impacter modifier la classe de hauteurs d'eau car les hauteurs d'eau sont faibles (20 à 25 cm).

Un portail permettant d'accéder à la parcelle n°800 situé au nord-ouest de l'îlot central peut potentiellement laisser passer une partie des écoulements à travers l'îlot central.

Au nord de l'îlot, les écoulements ne peuvent pas pénétrer dans les parcelles car les parcelles et chemins d'accès sont en surélévation par rapport à la route.

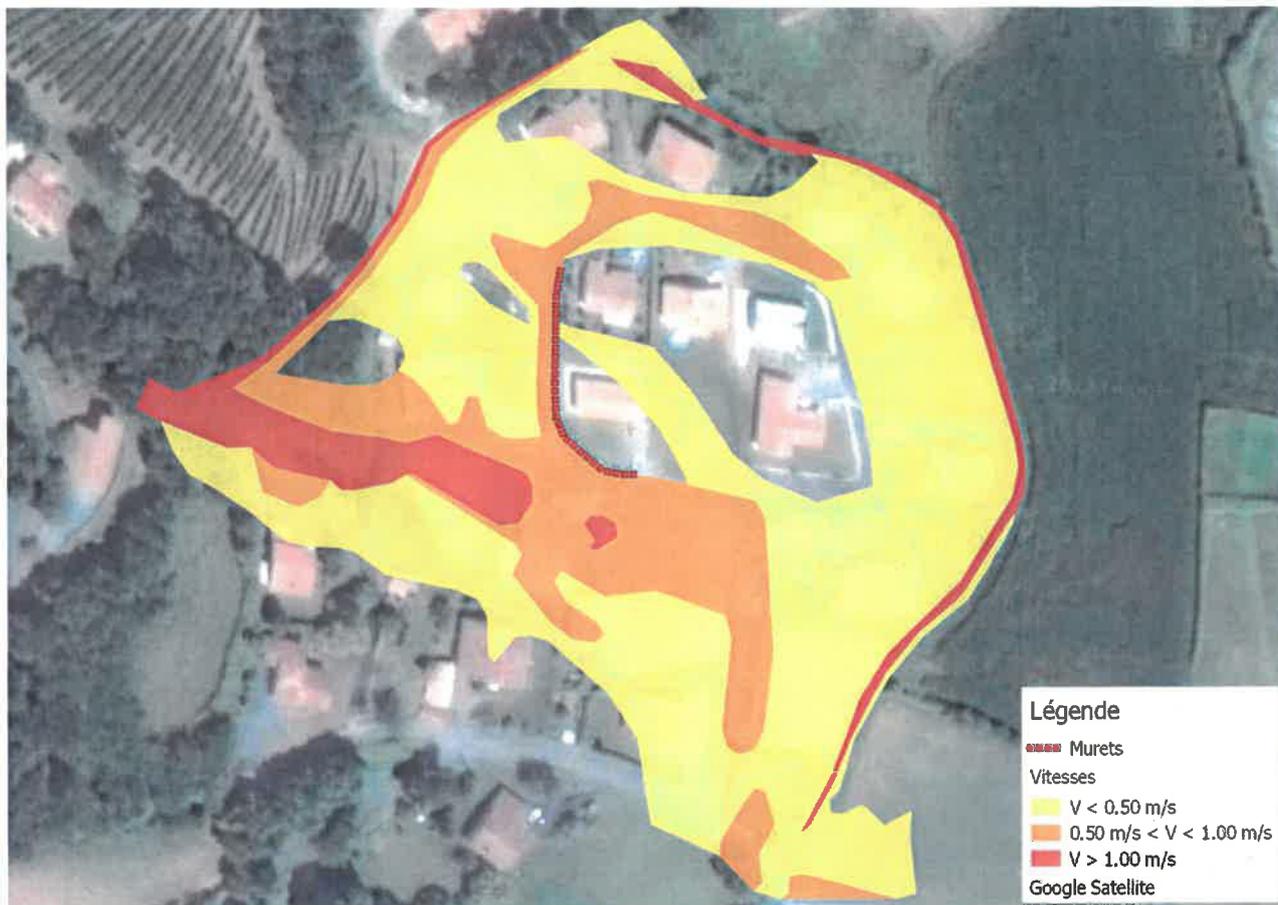
**Figure 14 : Carte des vitesses d'écoulement à dire d'expert avec prise en compte des murets au droit du lotissement Bordda**

Contrairement aux hauteurs d'écoulements, les vitesses sont susceptibles d'être plus impactées par la prise en compte des murets. Les écoulements guidés par les murets vont s'écouler sur la voirie et les écoulements sur voirie sont donc plus rapides que les écoulements sur les parcelles (bâties et jardins).

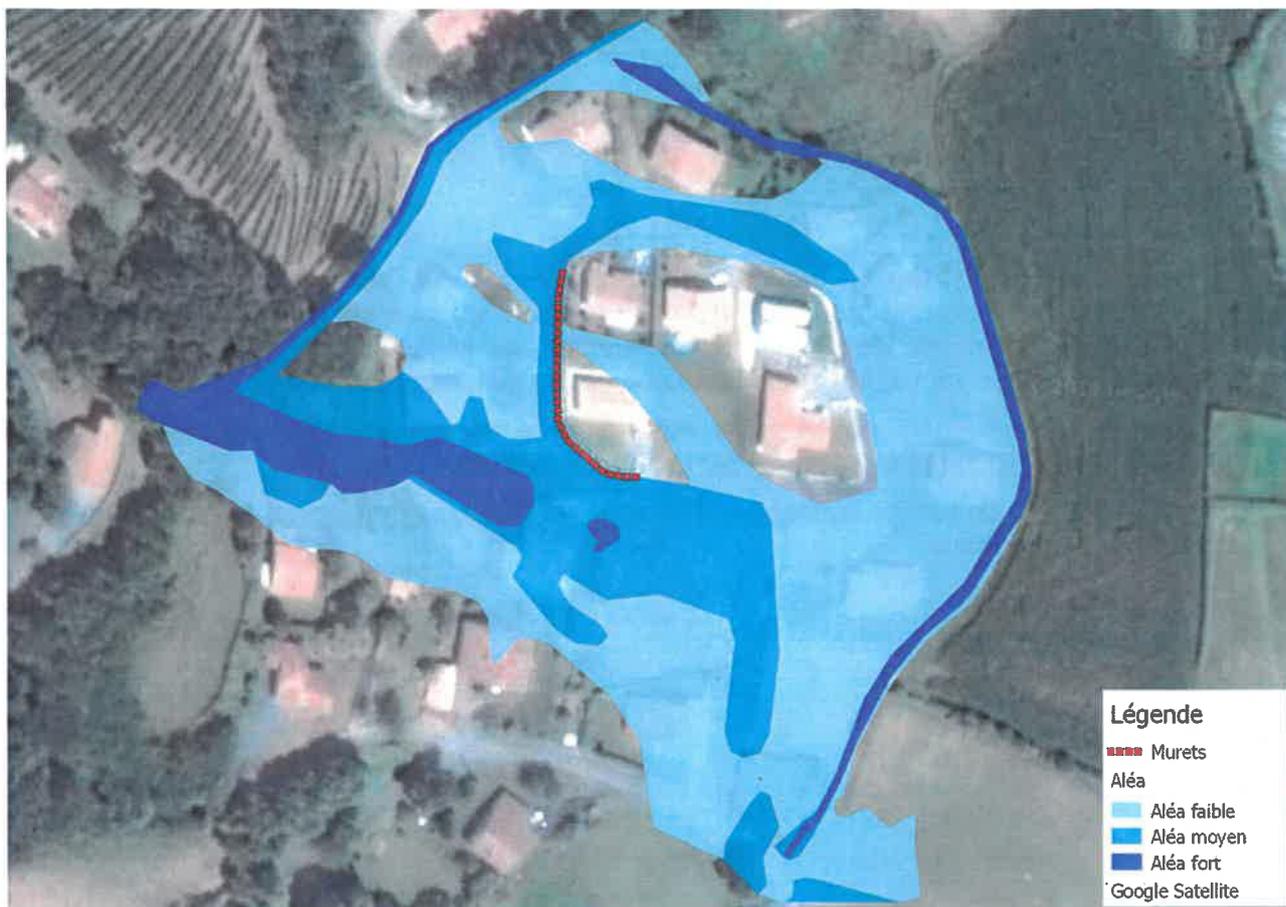
Figure 15 : Carte de l'aléa inondation à dire d'expert avec prise en compte des murets au droit du lotissement Bordda

L'aléa inondation est également impacté avec une augmentation de la zone d'aléa moyen sur la voirie et une suppression quasi-totale de l'aléa faible au droit des bâtis formant l'ilot central du lotissement (le portail d'accès à la parcelle n°800 au nord-ouest de l'ilot peut potentiellement laisser passer des écoulements).

Remarques : Il est nécessaire de prendre avec précaution l'aléa défini en tenant compte des murets. En effet, si un riverain modifie le muret (le rendant transparent hydrauliquement), l'aléa sera modifié et les parcelles identifiées comme n'étant pas impactées par l'aléa inondation au paragraphe 3.2.2 pourraient se retrouver impactées par un aléa inondation.
