# Note de présentation non technique

Le seuil à l'amont du pont de Bascoute est un ouvrage hydraulique barrant en intégralité le lit mineur du Vert de Barlanès, situé à 100 m du pont. Il est constitué d'une base naturelle de roche mère, réhaussée par la construction d'un mur en maçonnerie. Il s'agit d'un seuil d'un ancien moulin, aujourd'hui sans usage et déconnecté du bâti.

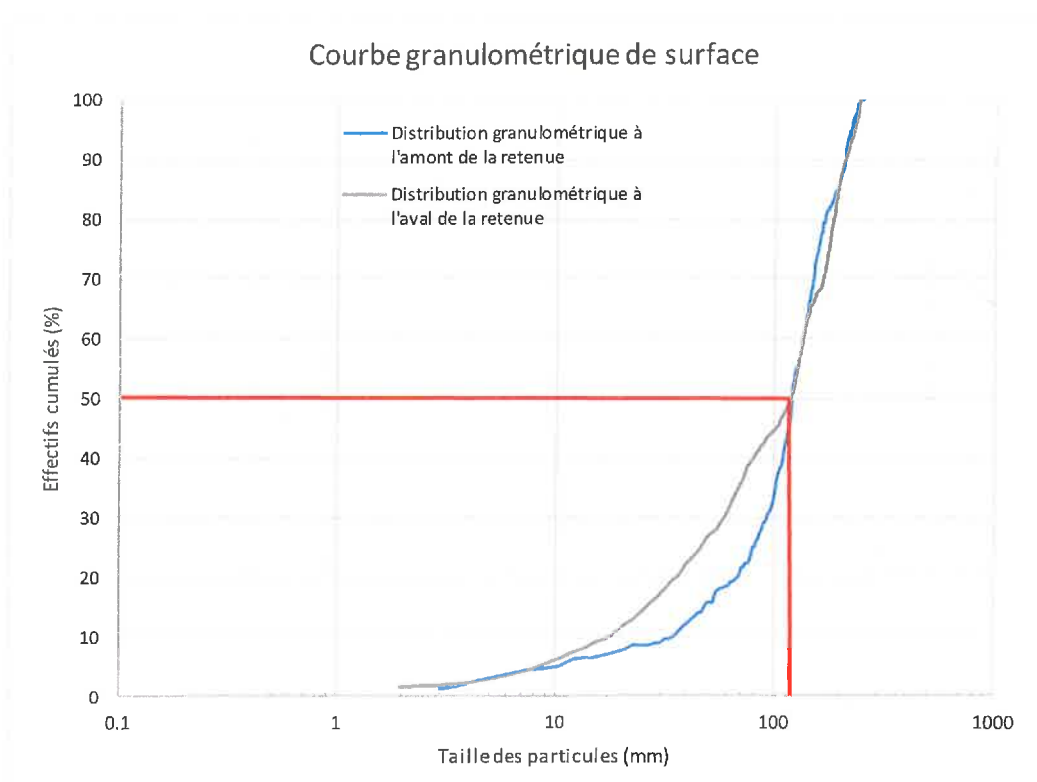
Figure 5 : Comparaison de la taille des sédiments à l'amont et à l'aval du seuil de Bascoute

Vu l'âge de l'ouvrage et le comblement de la retenue liée, on peut supposer que le cours d'eau a atteint un nouvel équilibre et que l'influence du seuil sur le transport sédimentaire actuel est modérée. Une comparaison entre la granulométrie des sédiments entre l'amont et l'aval du seuil vient confirmer cette observation, puisque les sédiments y ont la même taille médiane ( $D_{50} = 104\text{mm}$ ). Un tri granulométrique s'observe néanmoins dans le remous solide : la granulométrie s'affine à proximité du seuil.

- Par une réhausse du fond du cours d'eau à l'amont de l'ouvrage, sur un linéaire estimé à 145 m, jusqu'à comblement de la retenue (on parle de remous solide) ;
- Par un enfoncement du cours d'eau à l'aval de l'ouvrage, sur un linéaire estimé à 100 m.

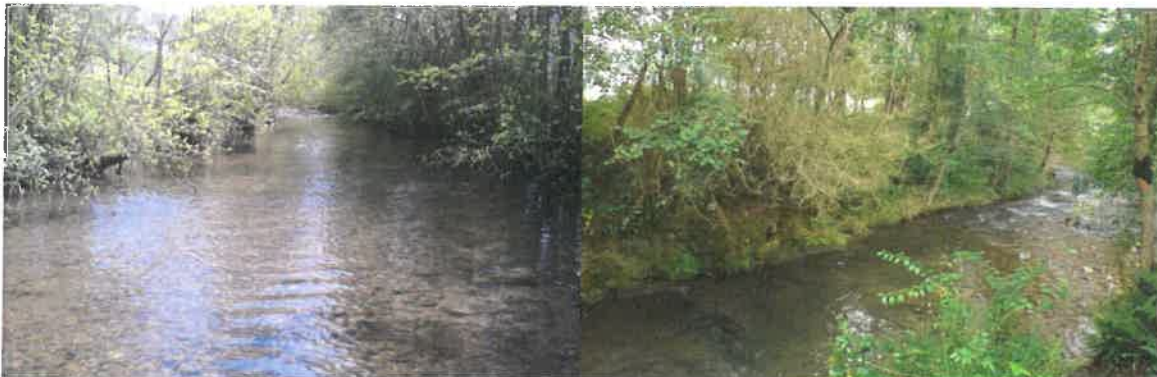
*Figure 6 : Écoulements ralentis et homogène à l'amont ; écoulements diversifiés à l'aval*

Les habitats aquatiques du Vert de Barlanès sont caractérisés par une alternance de faciès de type radier ou rapide et de plat courant. Le ralentissement des écoulements provoqué par l'existence du seuil de Bascoute modifie cet aspect en uniformisant les habitats. Ainsi, sur la zone d'influence du seuil, les écoulements sont légèrement ralentis et homogènes, ils forment à l'amont un plat courant sur environ 30 m. Entre 30 m et 150 m à l'amont du seuil, les écoulements forment un radier continu. Cette homogénéisation est moins favorable à la biodiversité liée à ce type de cours d'eau et induit d'autres problèmes (dépôt de particules fines entraînant le colmatage des habitats, réchauffement des eaux).
