Etude de l'aléa inondation de  
l'Ousse et cartographie des  
zones inondables entre  
Artigueloutan et Bizanos

# **Note de présentation Commune d'Idron**

Intitulé du projet : Plan de Prévention du Risque Inondation – aléas et enjeux pour les crues de l'Ousse et ses principaux affluents

Intitulé du document : Note de présentation - Commune d'Idron

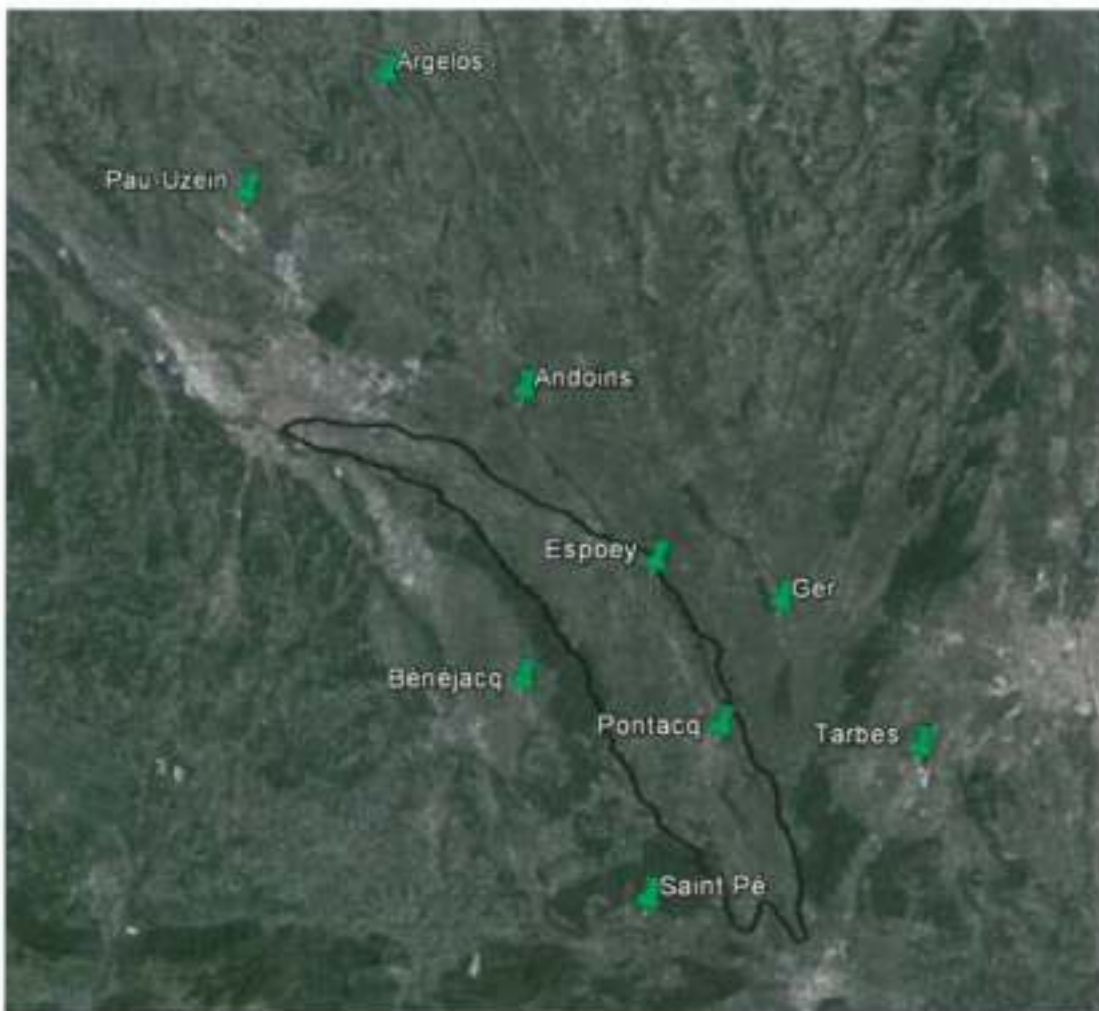
Figure 2 : Stations pluviométriques

Le bassin de l'Ousse ne possédant pas de stations de mesure, le débit de la crue de janvier 2014 n'a donc pas été mesuré. L'étude a commencé par s'intéresser aux cumuls de pluie mesurés sur les stations du secteur (cf. Figure 2 et Tableau 1).

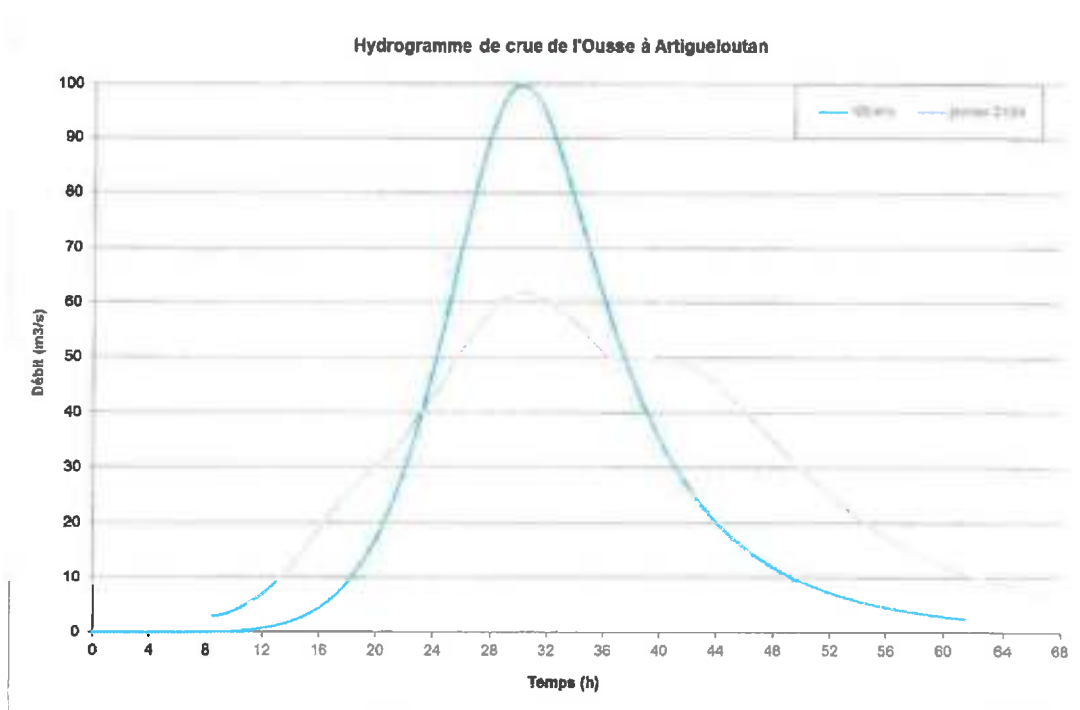
Figure 29 : hydrogrammes de crue théorique et modèle de janvier 2014

En termes de volume, la crue de 2014 a propagé, hors débit de base, environ 6 millions de m<sup>3</sup> sur 2,5 jours, ce qui est similaire au volume de la crue centennale théorique.

Ceci rejoint l'analyse de l'évènement faite précédemment, à savoir des pluies d'intensité moyenne mais sur de longues durées et faisant suite à des périodes humides, conduisant à un ruissellement massif.

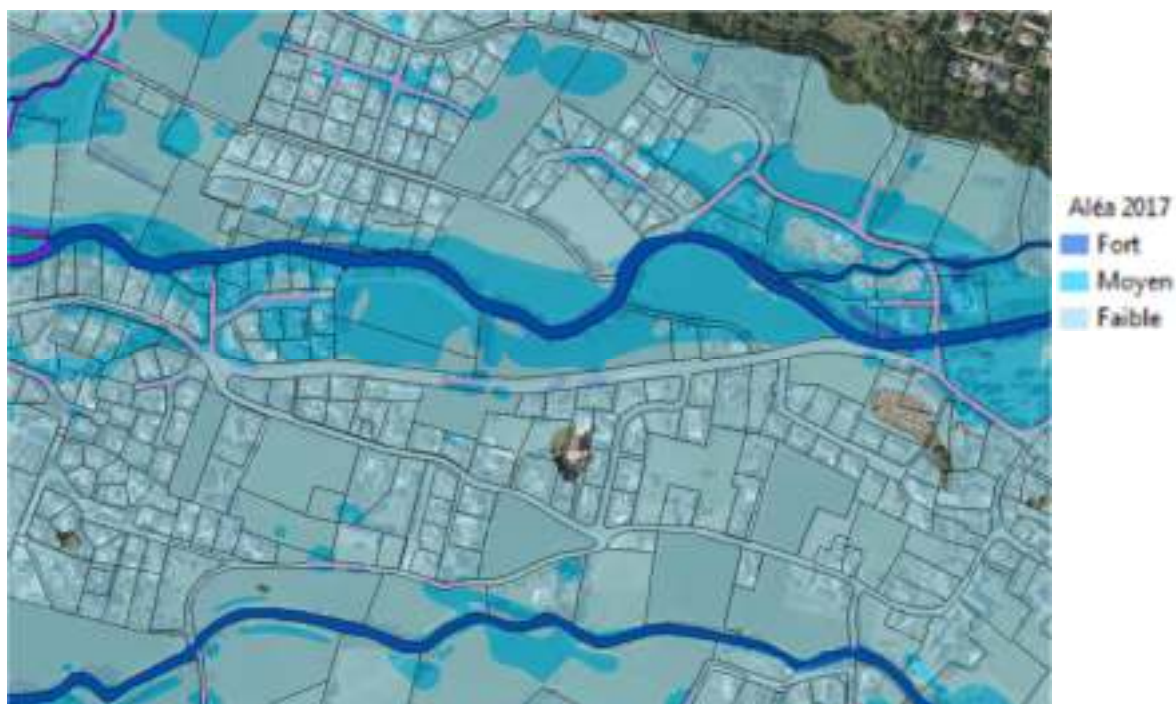
Figure 8 : Détermination des tronçons de voirie sensibles à l'aléa inondation

- La P.A.U. ;
- Les routes majeures (départementale, nationale et autoroute). Seules les premières sont présentes dans la zone d'étude.
- Les tronçons de voirie pouvant rendre une parcelle inaccessible (si hauteur >0.5 m ou vitesse > 0.5 m/s, soit un aléa moyen ou faible).

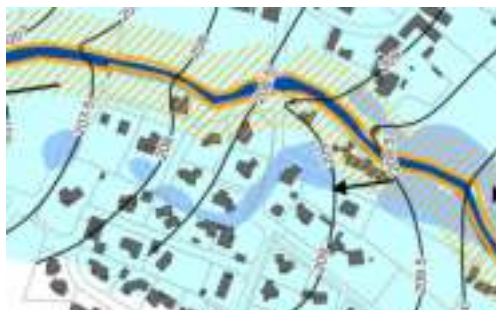
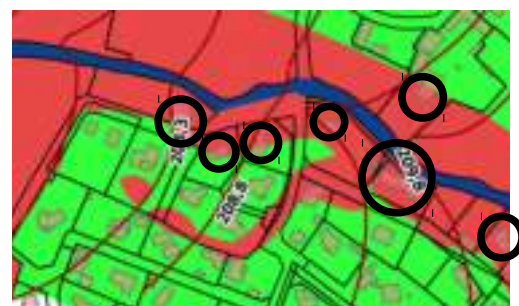
Extrait de la carte des aléas

Extrait de la carte réglementaire

Un grand linéaire de merlon a été relevé par le bureau d'études SAFEGE le long de l'Arriou Merdét et de l'Ousse. Les extraits de carte ci-dessus illustrent le passage de la carte des aléas vers la carte réglementaire à l'arrière des merlons de terre. Sur cet exemple huit constructions sont impactées (en tout ou partie) par un risque de rupture de merlons et donc concerné par le zonage rouge.
