**DOCUMENT APPROUVE PAR
ARRETE PREFECTORAL LE
21/10/2022**

Plan de Prévention des Risques Naturels - Commune de Bedous
CARTE DES PHENOMENES

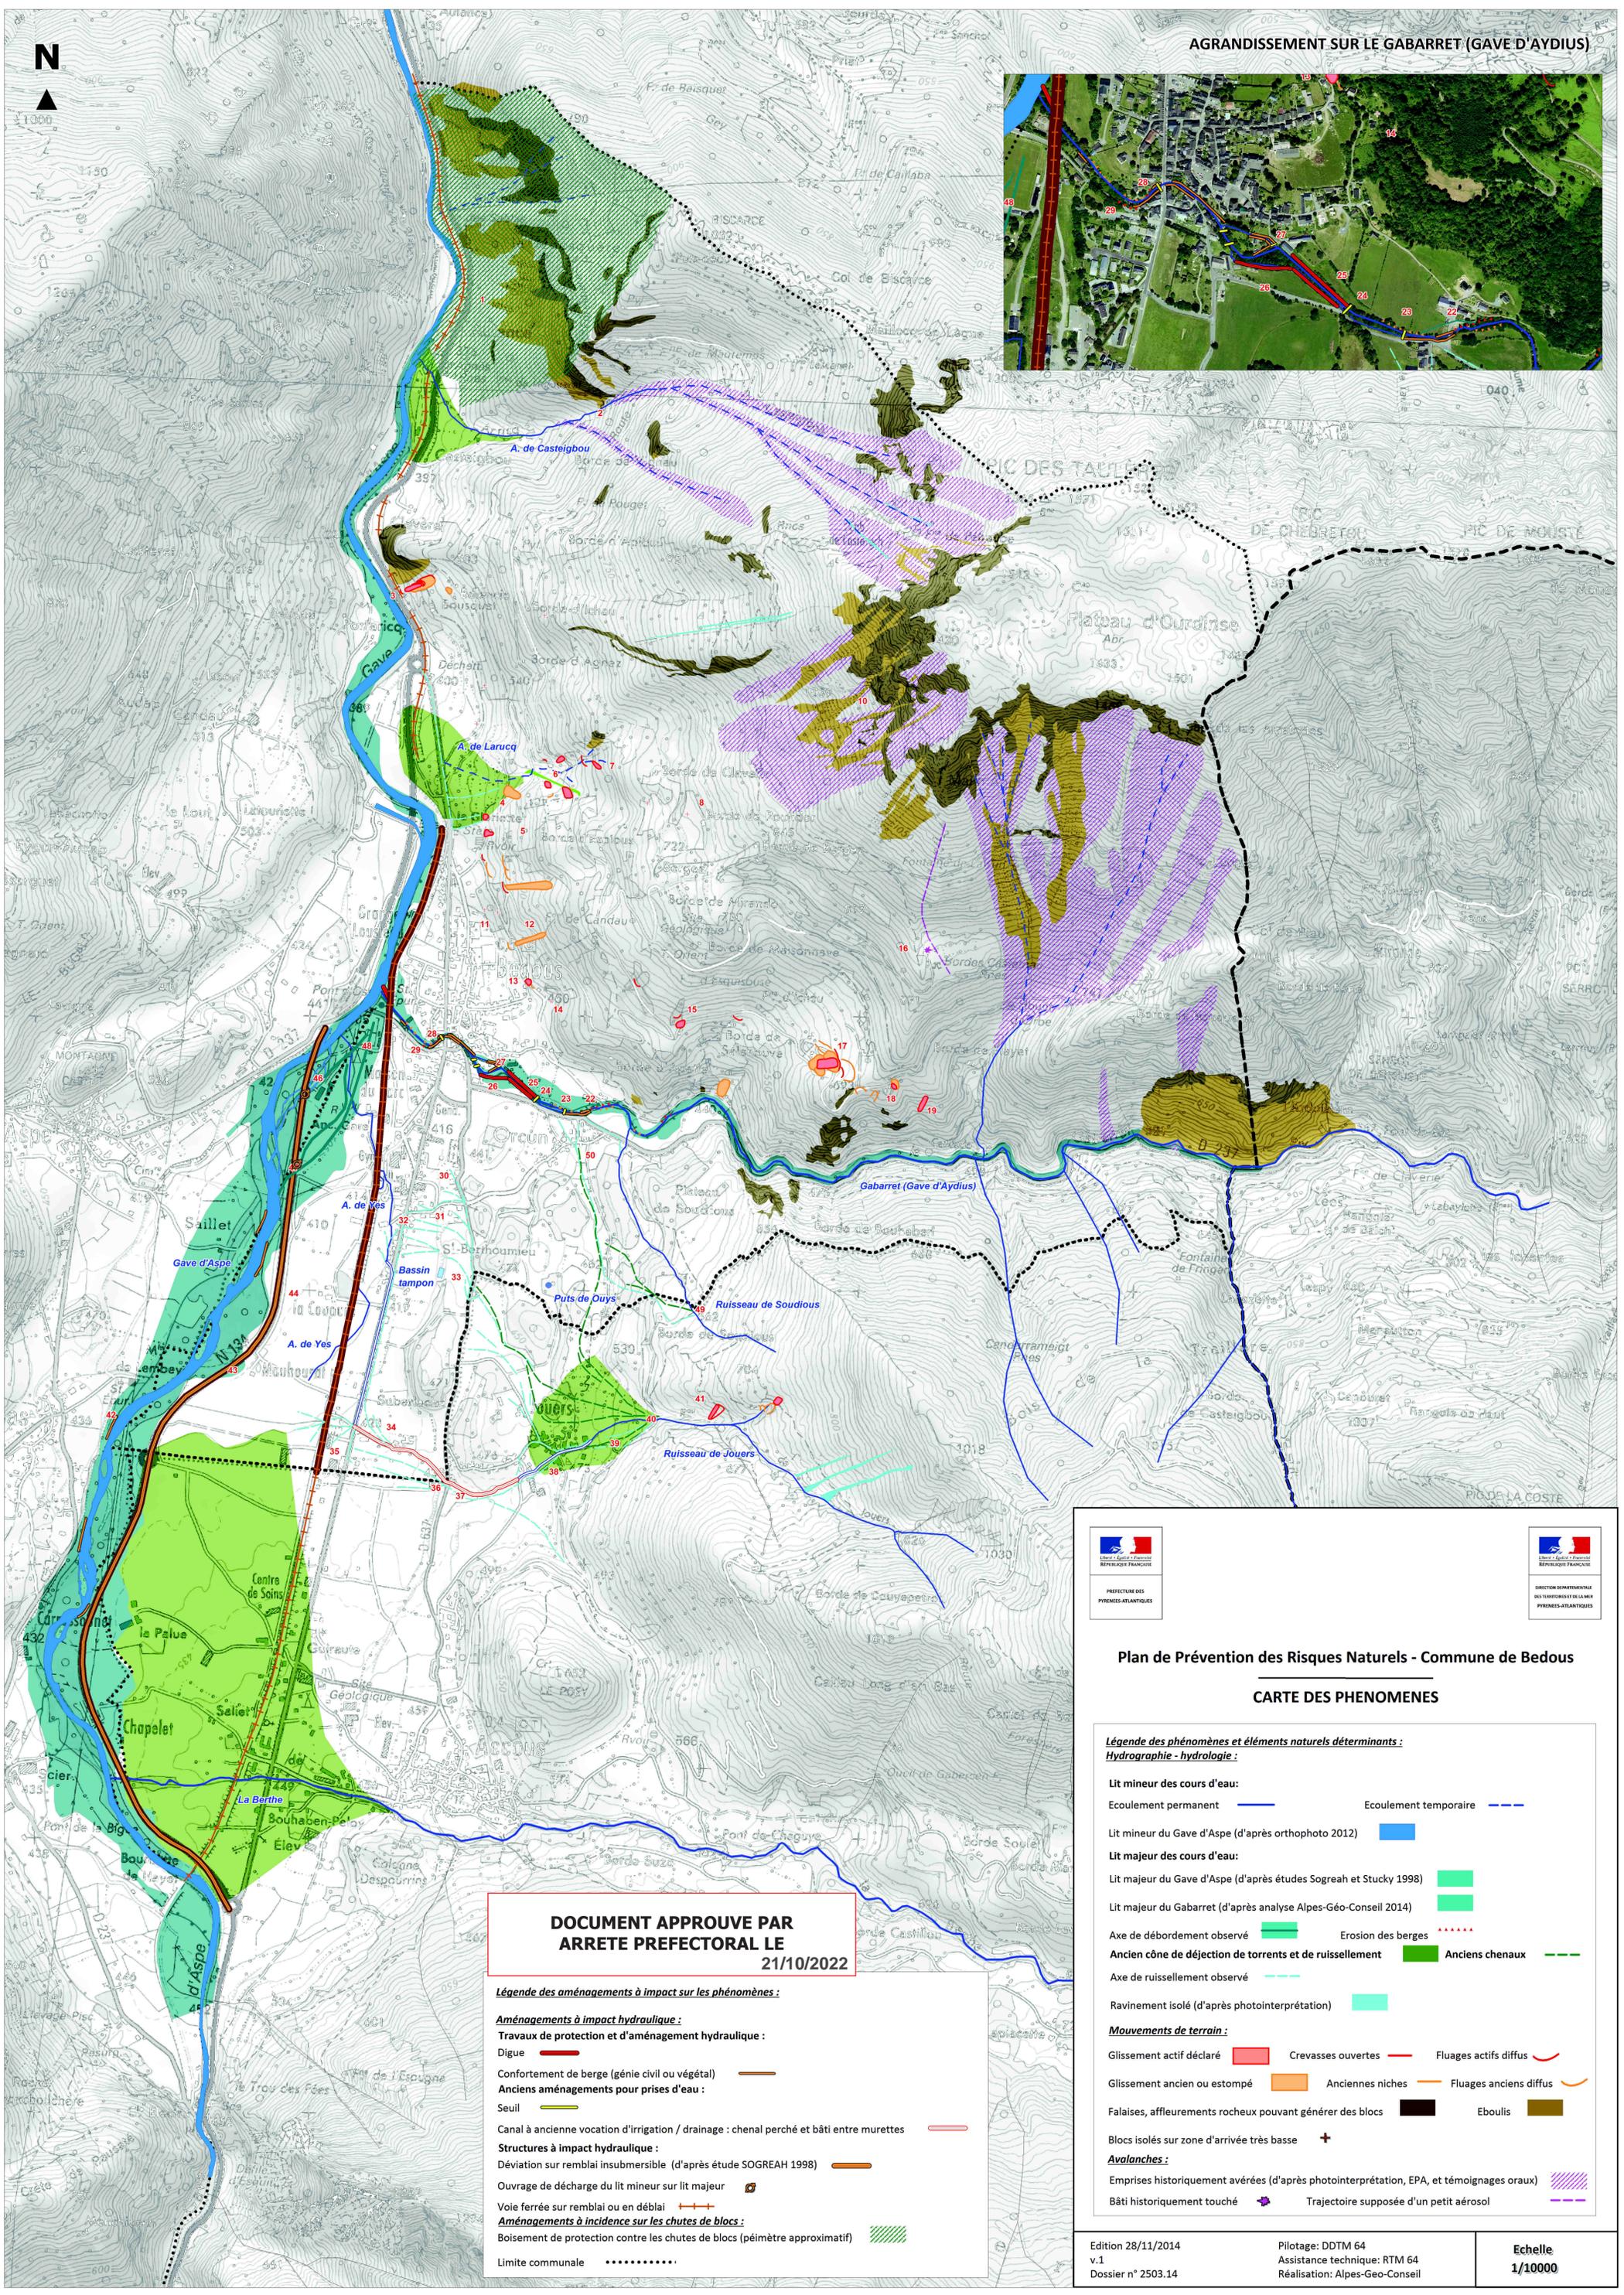
- Légende des aménagements à impact sur les phénomènes :**
- Aménagements à impact hydraulique :**
- Travaux de protection et d'aménagement hydraulique :
 - Digue
 - Confortement de berge (génie civil ou végétal)
 - Anciens aménagements pour prises d'eau :
 - Seuil
 - Canal à ancienne vocation d'irrigation / drainage : chenal perché et bâti entre murettes
 - Structures à impact hydraulique :
 - Déviations sur remblai insubmersible (d'après étude SOGREAH 1998)
 - Ouvrage de décharge du lit mineur sur lit majeur
 - Voie ferrée sur remblai ou en déblai
 - Aménagements à incidence sur les chutes de blocs :**
 - Boisement de protection contre les chutes de blocs (périmètre approximatif)
 - Limite communale

- Légende des phénomènes et éléments naturels déterminants :**
- Hydrographie - hydrologie :**
- Lit mineur des cours d'eau :
 - Ecoulement permanent
 - Ecoulement temporaire

- Lit mineur du Gave d'Aspe (d'après orthophoto 2012)
 - Lit majeur des cours d'eau :
 - Lit majeur du Gave d'Aspe (d'après études Sogreah et Stucky 1998)

- Lit majeur du Gabarret (d'après analyse Alpes-Géo-Conseil 2014)
 - Axe de débordement observé
 - Erosion des berges
 - Ancien cône de déjection de torrents et de ruissellement

- Anciens chenaux
 - Axe de ruissellement observé
 - Ravinement isolé (d'après photointerprétation)
 - Mouvements de terrain :**
 - Glissement actif déclaré

- Crevasse ouverte
 - Fluages actifs diffus
 - Glissement ancien ou estompé
 - Anciennes niches
 - Fluages anciens diffus
 - Falaises, affleurements rocheux pouvant générer des blocs

- Eboulis
 - Blocs isolés sur zone d'arrivée très basse
 - Avalanches :**
 - Emprises historiquement avérées (d'après photointerprétation, EPA, et témoignages oraux)

- Bâti historiquement touché
 - Trajectoire supposée d'un petit aérosol
