Nature des faits :

Ecoulement de matières fines d'origine minérale issu d'une carrière via un fossé dans un cours d'eau de 1^{ère} catégorie.

Carrière Laborde 64660 Lurbe-Saint-Christau

Localisation :

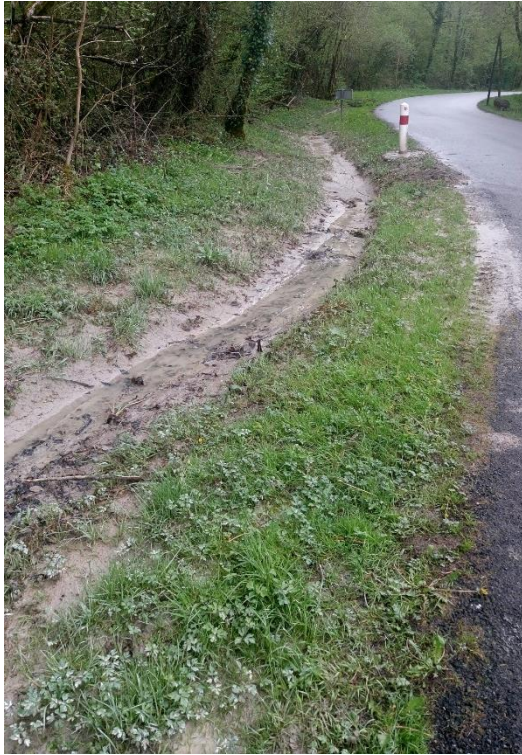
savoir le curage du bassin de rétention à l'origine du premier incident. Il nous dit aussi qu'il a demandé à la commune d'Oloron de curer le fossé qui longe la route communale qui mène à la carrière. Ces travaux ont été réalisés durant la semaine précédant la pollution du 11 avril. Il nous explique que la dernière pollution est due à un orage violent qui a provoqué le lessivage du reliquat de la précédente pollution. Il évoque une branche bloquée dans une buse du fossé qui aurait provoqué le débordement de celui-ci. Nous lui faisons remarquer que ce sont les boues qui posent problème. Il nous annonce alors que le problème général est lié au changement de zone d'exploitation de la carrière. Il n'a pas anticipé le fait que les eaux de ruissellement des pistes de circulation des engins aboutiraient dans l'unique petit bassin de rétention (à l'origine du précédent

incident). Il nous explique qu'avant ce changement d'exploitation les eaux étaient collectées par quatre bassins plus grands, situés de l'autre côté de la carrière. Il nous y emmène. Il nous fait part de sa volonté de relier le petit bassin à cette zone de décantation. Il s'engage à faire les travaux dans les plus brefs délais. L'AFB lui conseille de se rapprocher de la DREAL qui est l'organisme compétent en la matière. Pour finir la visite du site, M. Laborde tient à nous montrer que le curage du petit bassin de décantation a bien été effectué. Nous constatons, que bien sous dimensionné, ce dernier n'est pas saturé. Ce qui nous permet de penser que les événements du 11 avril sont liés au lessivage des reliquats de la précédente pollution et que certainement le bassin en raison de sa taille n'est pas très efficace lors d'épisodes pluvieux importants.
