# ARKEMA MONT

15/10/2020 DÉCLENCHEMENT DU POI

# POI 15/10/2020 UNITÉ LACTAME

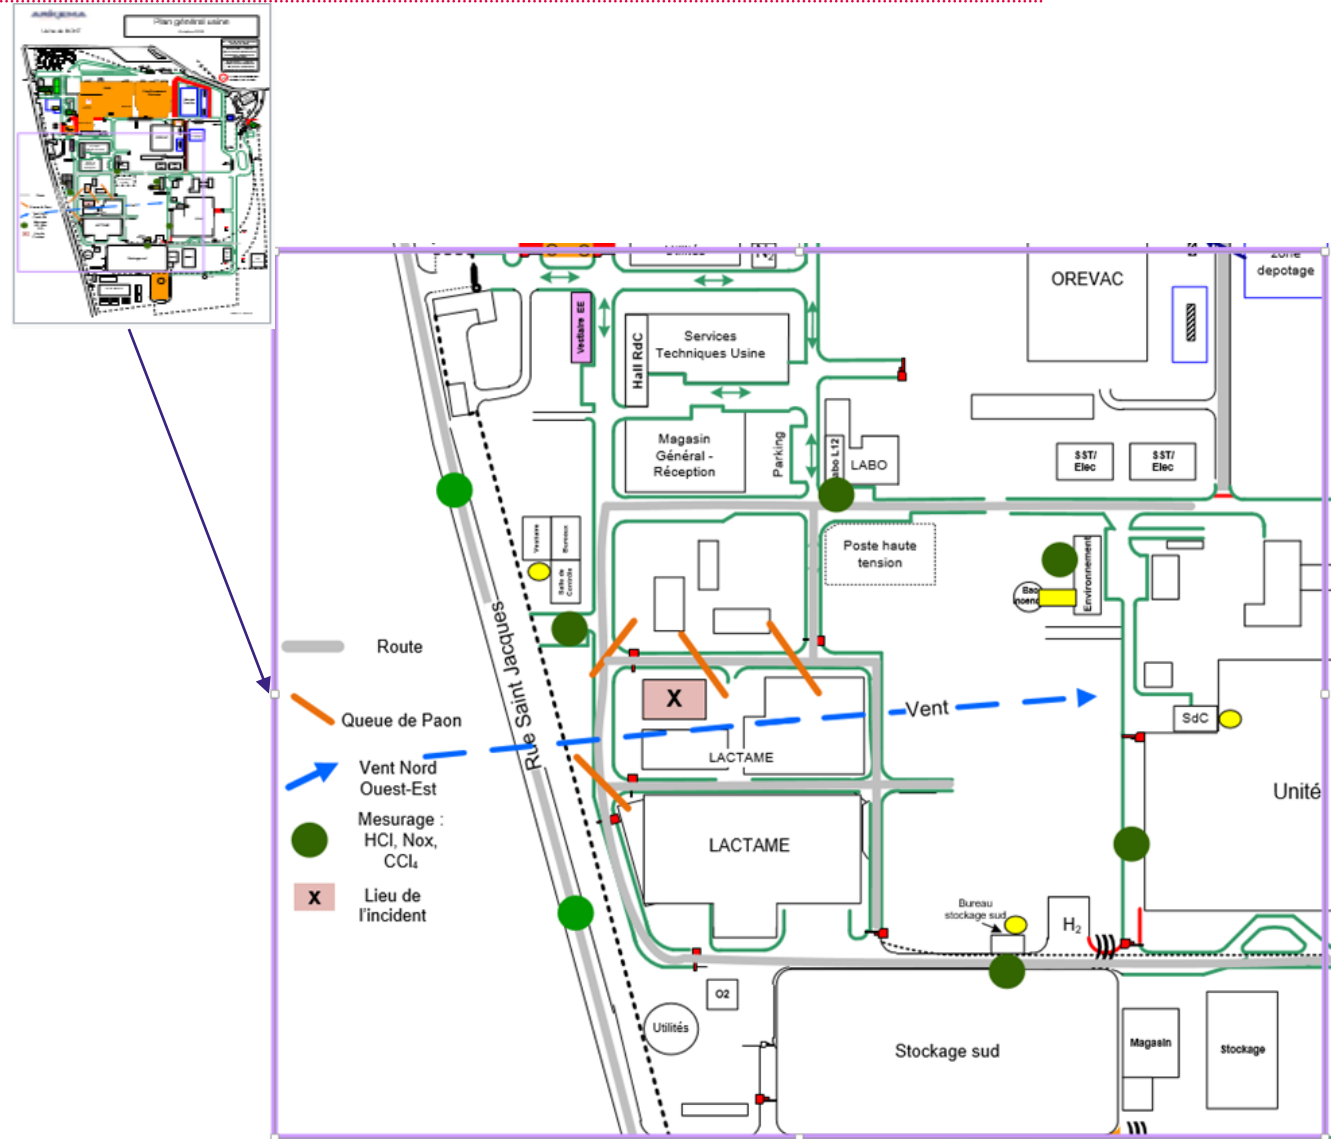
- L'unité était en arrêt production depuis la veille pour intervention sur un autre atelier que celui de l'incident. Le produit issu de la fuite a été partiellement récupéré dans l'unité et a généré un nuage de gaz (4 litres d'HCl et 600 litres de CCl<sub>4</sub>)
- Les équipes d'intervention ont recherché la présence dans l'air d'HCl, de CCl<sub>4</sub> et de NO<sub>x</sub> (Mesures prises durant le POI et à la levée du POI).
- Aucune détection de toxiques n'a été constatée
- Mise en place préventive de 4 rideaux d'eau pour engager le rinçage de la cuvette de rétention.
- Le POI est levé après assainissement de la zone et l'assurance de la bonne qualité de l'air

- Contrôle par le service inspection reconnu (SIR) de l'intégrité mécanique de la tuyauterie, du piquage et des brides adjacentes à la vanne rompue
- Remise en place d'une nouvelle vanne de même type (casse jamais observée - REX)
- Vérification supportage
- Inspection vanne et faciès rupture de la vanne
- Réalisation d'un arbre des causes (immédiates et fondamentales)
- Modification de l'opération d'échantillonnage pour éviter les vibrations
