Etude de l'aléa inondation de  
l'Ousse et cartographie des  
zones inondables entre  
Artigueloutan et Bizanos

# **Note de présentation Commune de Bizanos**

# NOTE DE PRESENTATION DES ALEAS POUR LES CRUES DE L'OUSSE

Intitulé du projet : Plan de Prévention du Risque Inondation – aléas et enjeux pour les crues de l'Ousse et ses principaux affluents

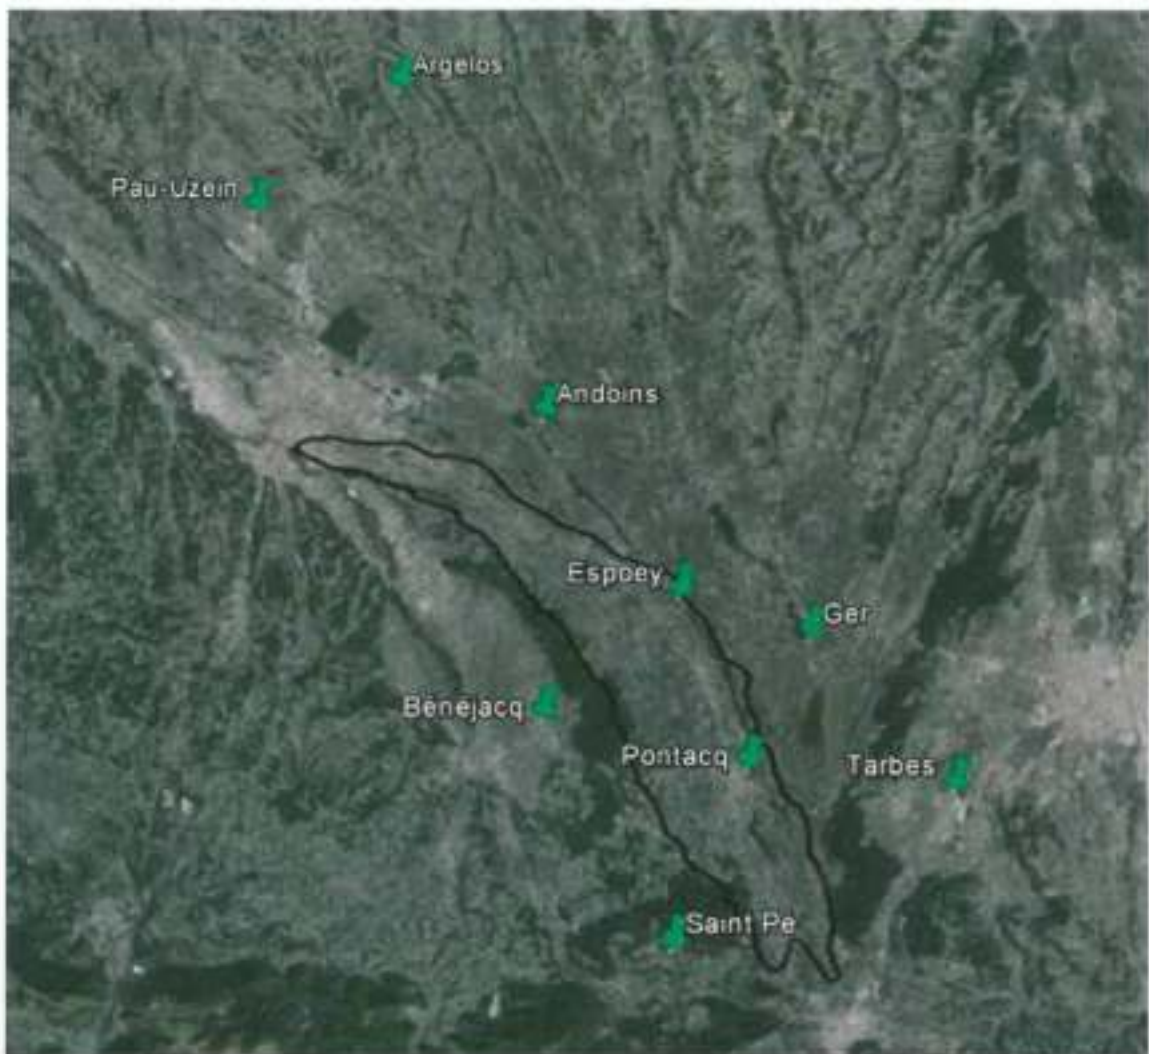
Figure 2 : Stations pluviométriques

Le bassin de l'Ousse ne possédant pas de stations de mesure, le débit de la crue de janvier 2014 n'a donc pas été mesuré. L'étude a commencé par s'intéresser aux cumuls de pluie mesurés sur les stations du secteur (cf. Figure 2 et Tableau 1).

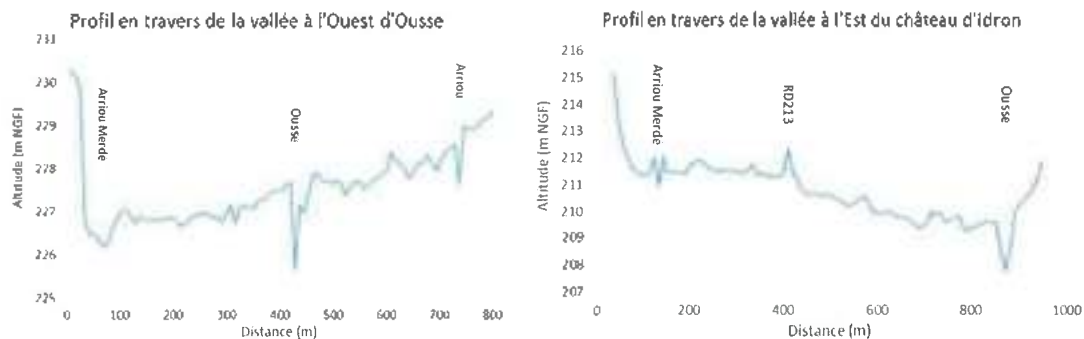
**Figure 8 : Profils en travers de la vallée de l'Ousse en amont et en aval du répartiteur**

Sur son tracé amont, le lit majeur de l'Arriou Merdé est le point bas de la vallée et il récupère donc une partie des eaux de débordement de l'Ousse en provenance du village d'Ousse (cf. graphique de gauche à la Figure 8).

En aval du bourg de Lée, l'Arriou Merdé est ensuite perché par rapport à l'Ousse et le transfert entre les deux cours s'inversent. Ce sont les eaux de débordement de l'Arriou qui viennent rejoindre l'Ousse, ou du moins le tentent, le remblai de la RD213 bloquant l'écoulement des eaux vers le Nord et les renvoyant vers l'Ouest à Idron (cf. graphique de droite à la Figure 8).

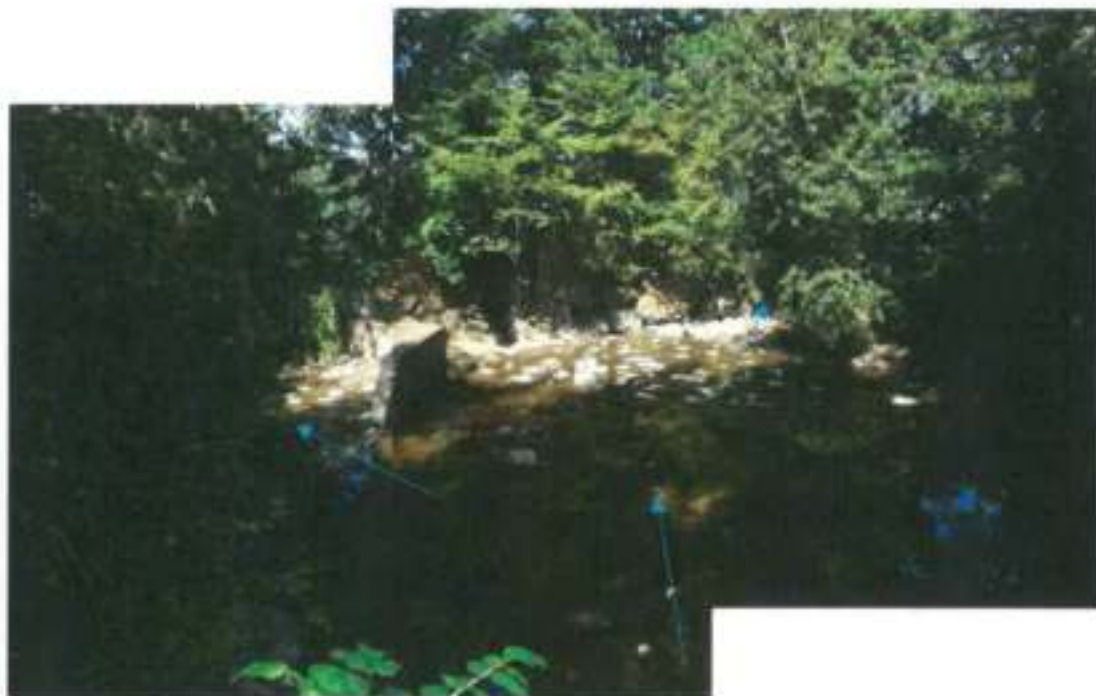
Le répartiteur de l'Ousse à Lée, situé 200 m au sud de la RD 213, permet le renvoi d'une partie des eaux de l'Ousse vers l'Arriou Merdé, dont les caractéristiques physiques et hydrauliques changent brutalement en aval de l'ouvrage. Le lit du ruisseau s'élargit, les berges se rehaussent suite à la mise en place quasi continue de merlons de berges, permettant de limiter les débordements.

Figure 11 : Répartiteur Ousse (à droite) et Arriou Merdé à gauche

L'ouvrage a vocation à séparer les débits à faibles et moyennes eaux, mais est rapidement submergé en période de crue et son influence disparaît.

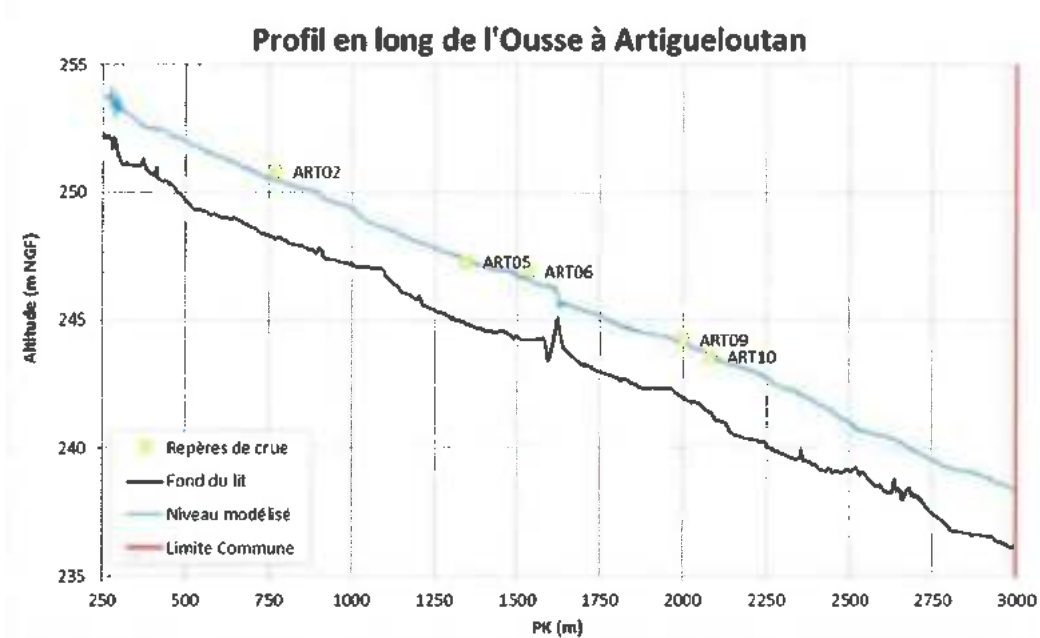
Figure 21 : Profil en long de calage du modèle sur la crue de janvier 2014 à Artigueloutan

Les résultats du calage sur le lit mineur de l'Ousse sont synthétisés sur le profil en long entre la Figure 21 et la Figure 25.

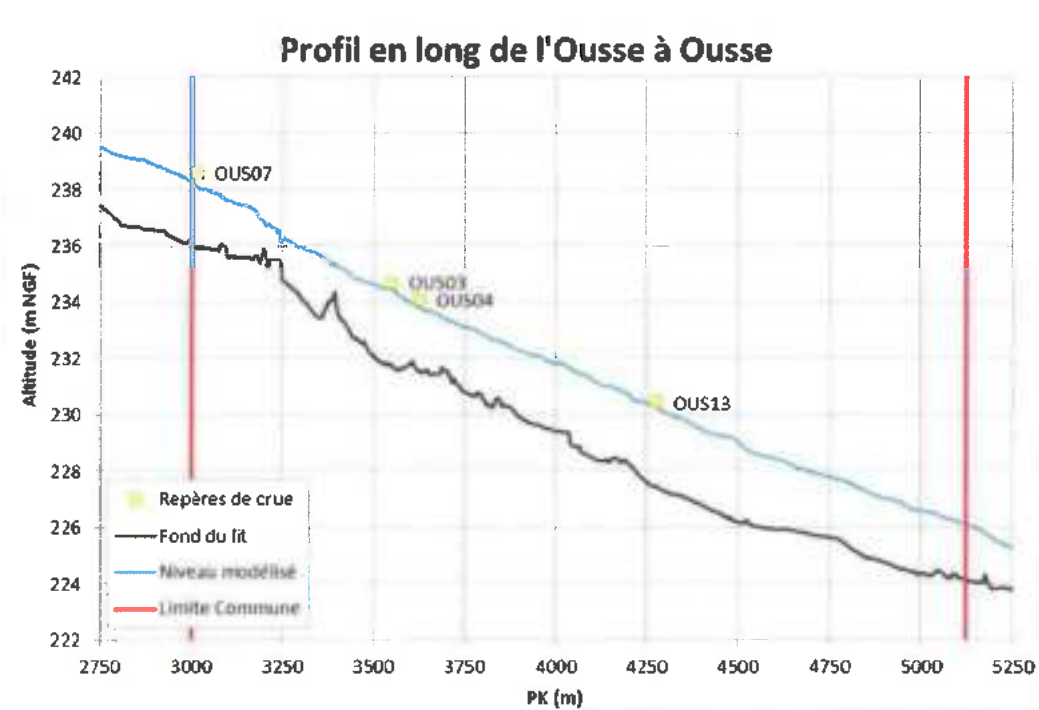
Figure 22 : Profil en long de calage du modèle sur la crue de janvier 2014 à Ousse

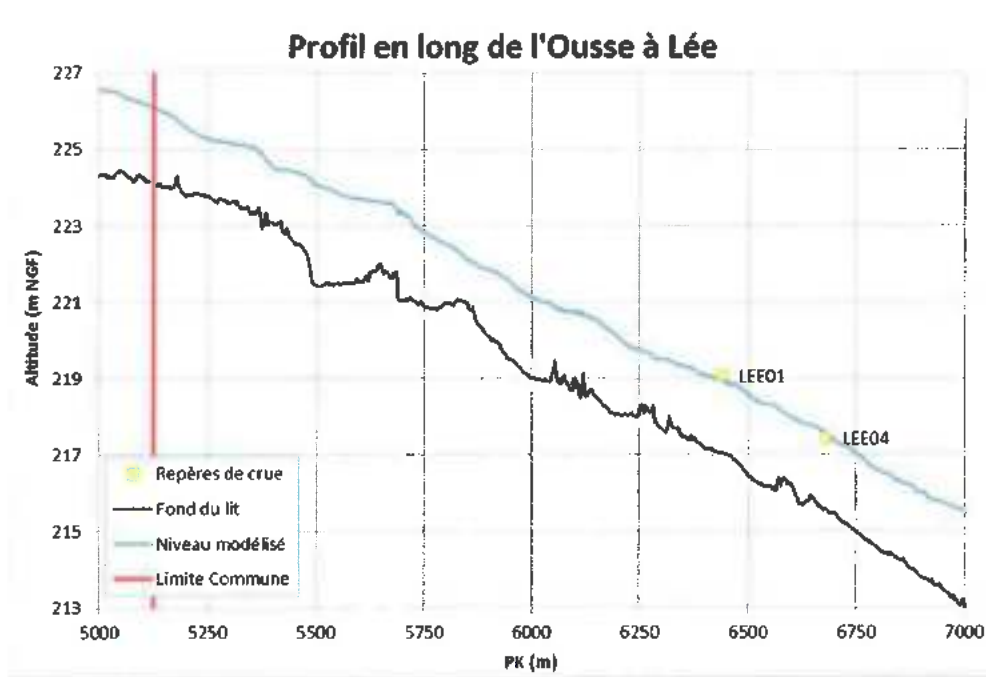
Figure 23 : Profil en long de calage du modèle sur la crue de janvier 2014 à Lée

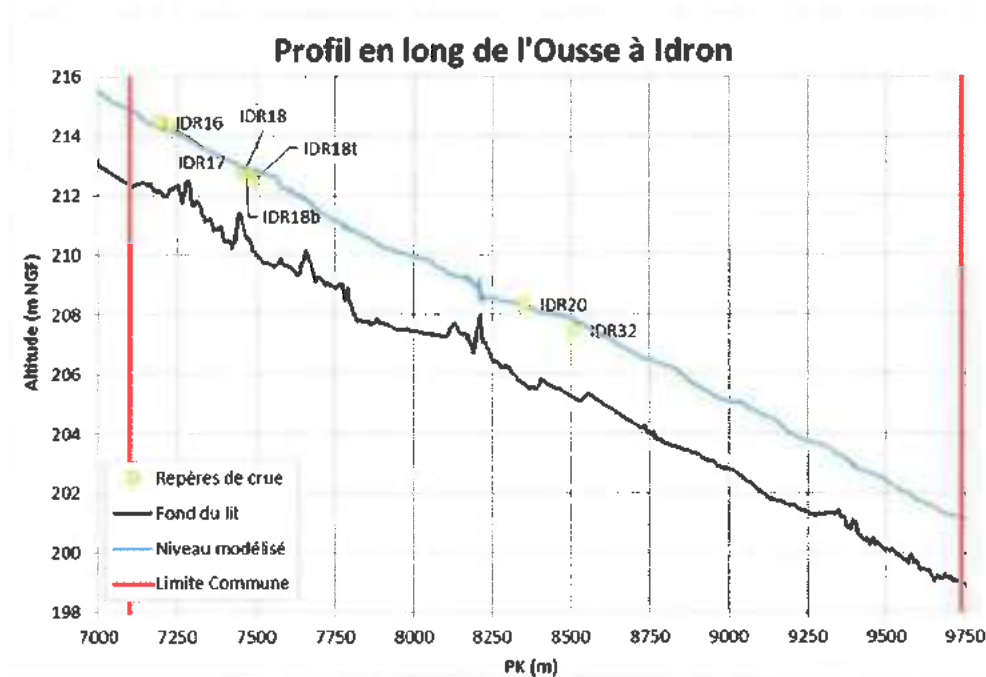
Figure 24 : Profil en long de calage du modèle sur la crue de janvier 2014 à Idron

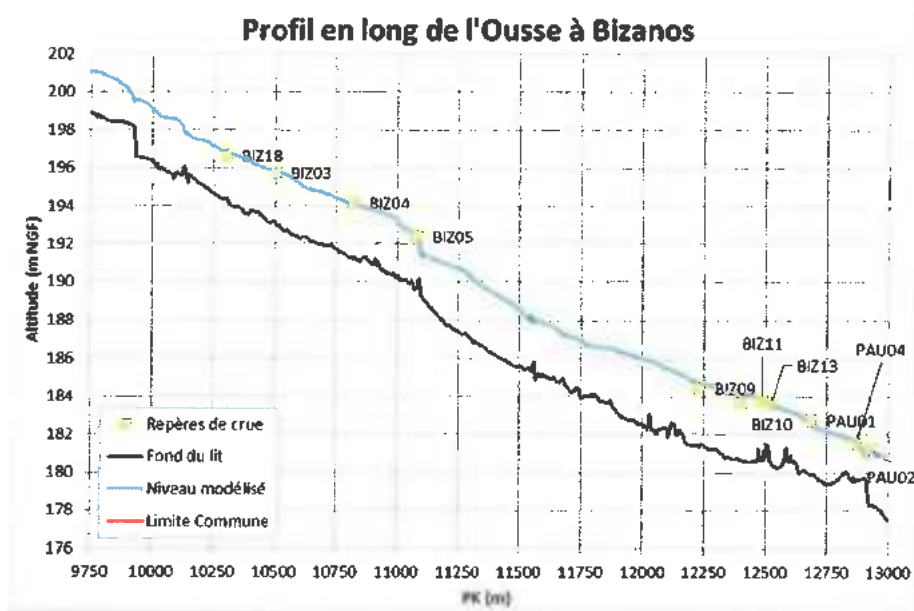
Figure 25 : Profil en long de calage du modèle sur la crue de janvier 2014 à Bizanos

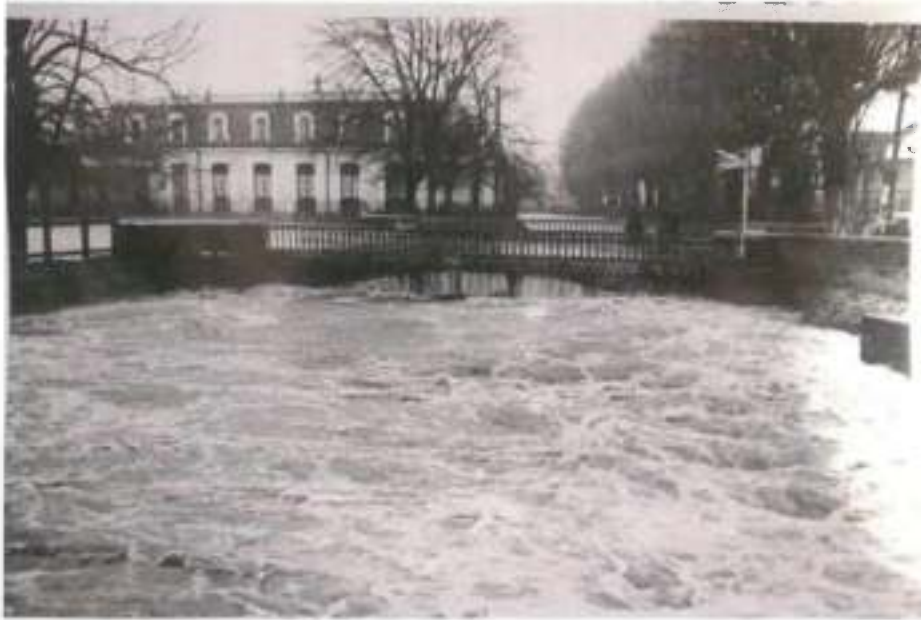
Figure 26 : Pont de l'Ousse rue de la Gare en 1952 (source DDTM64)

En supposant que ces deux photos ont été prises au pic de crue et en se basant sur les laisses de crues, l'écart entre 2014 et 1952 en amont de Pau peut s'expliquer par l'existence d'un by-pass en rive gauche mis en avant dans l'étude CETE 2009 et ISL 2014, les eaux de l'Ousse joignant le Gave sans passer par l'ouvrage de la Gare. Dans ce cas, le débit de  $74 \text{ m}^3/\text{s}$  au pont serait correct mais probablement sous-estimé dans la traversée amont de Pau et Bizanos, expliquant les différences de niveau importantes.

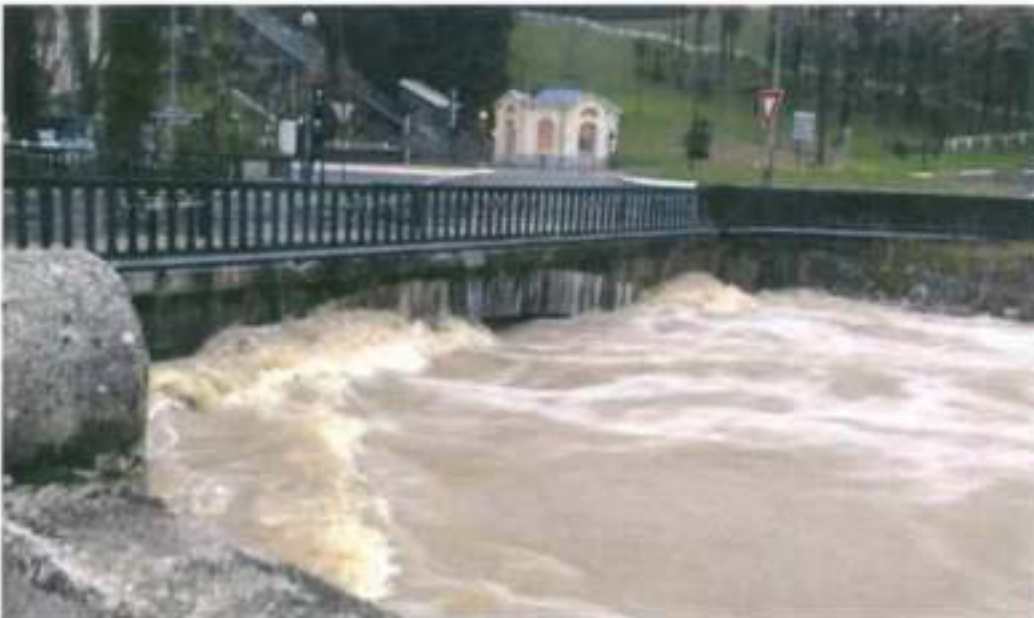
Figure 27 : Pont de l'Ousse rue de la Gare en 2014 (source DDTM64)

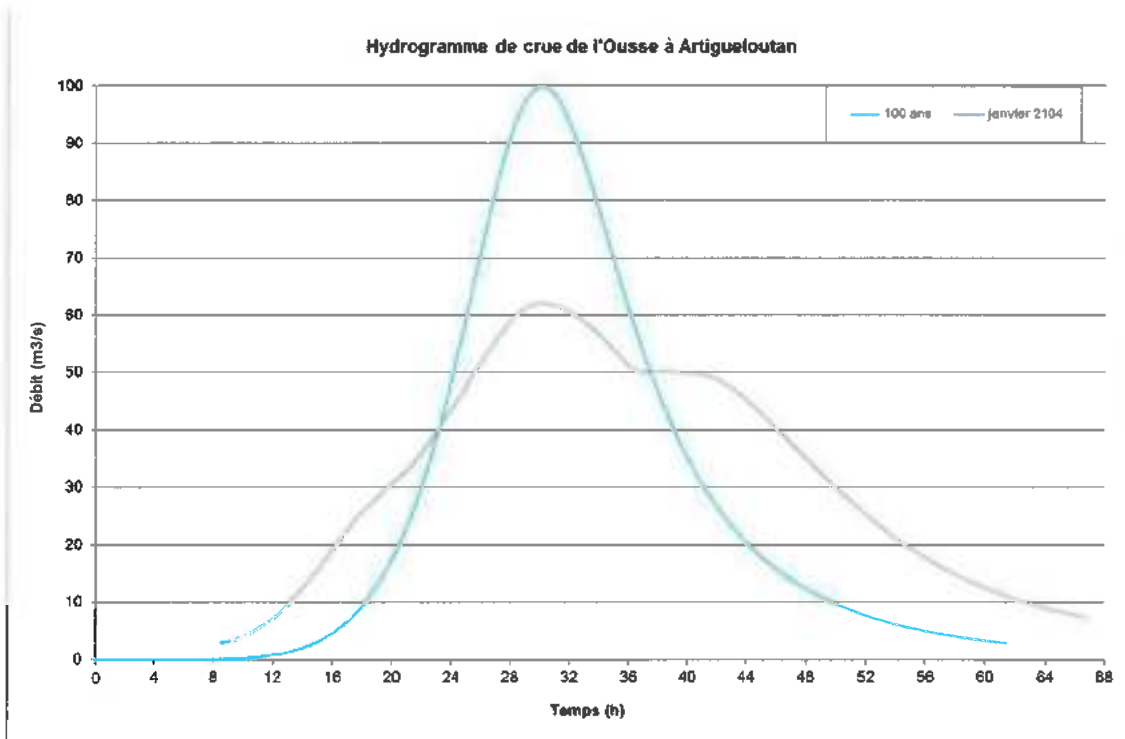
Figure 29 : hydrogrammes de crue théorique et modèle de janvier 2014

La Figure 29 superpose le débit à Artigueloutan avec les hydrogrammes théoriques obtenus avec la méthode de Socose (qui permet de calculer un hydrogramme en sortie de bassin versant à partir d'un débit de pointe et de sa durée spécifique).

En termes de volume, la crue de 2014 a propagé, hors débit de base, environ 6 millions de m<sup>3</sup> sur 2,5 jours, ce qui est similaire au volume de la crue centennale théorique.

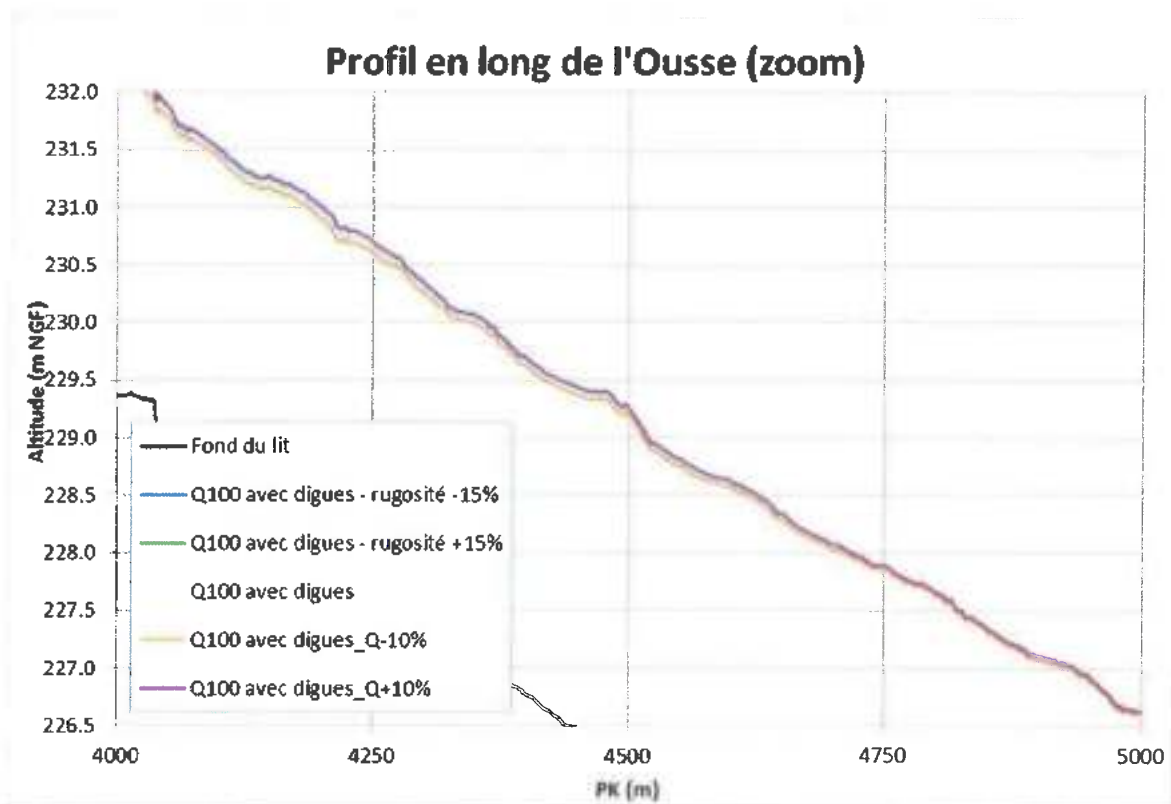
**Figure 31 : Influence de la modification des paramètres sur la ligne d'eau centennale à Ousse**

Comme pour la crue de janvier 2014, des tests ont été effectués en modifiant les rugosités de + ou - 15 % et les débits injectés ont été augmentés ou diminués de 10 %, afin d'observer également la sensibilité de l'emprise inondable par rapport aux résultats hydrologiques retenus.

Les tests de sensibilité valeur de débit pris en compte montre un impact modéré de ce paramètre (+/- 5 cm en moyenne, avec quelques rares secteurs où la différence peut atteindre une quinzaine de centimètres).

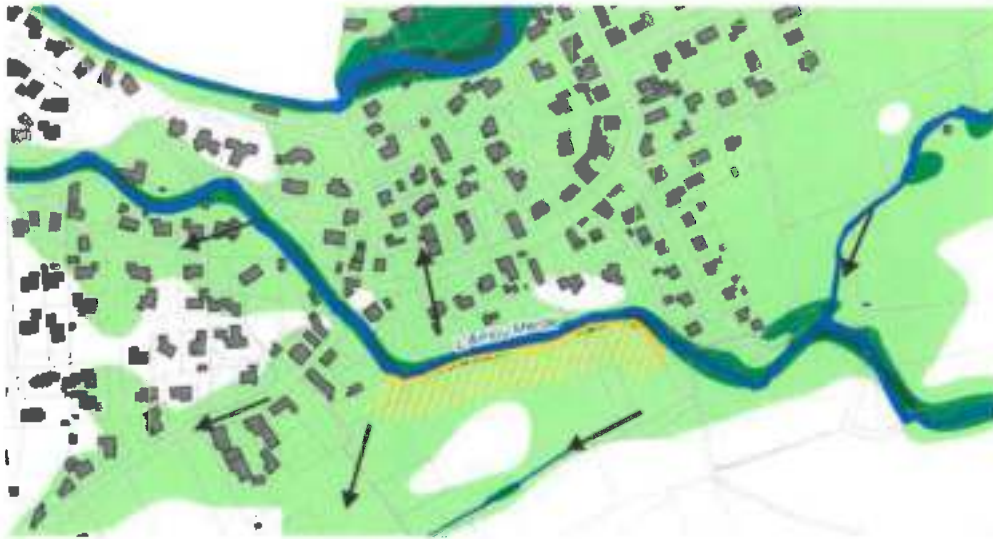
Figure 34 : Exemple de bande de sécurité (hachurage orange)

**Une bande sécurité d'aléa fort de largeur forfaitaire de 30 m à l'arrière des merlons, projetée perpendiculairement à son emprise, a été cartographiée.**

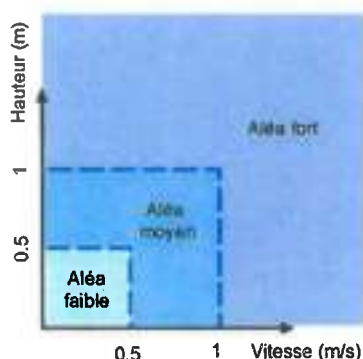
**Figure 36 : Grille de lecture des aléas**

La classification de l'aléa, basé sur le croisement hauteur / vitesses a permis d'établir la grille d'aléa suivante :

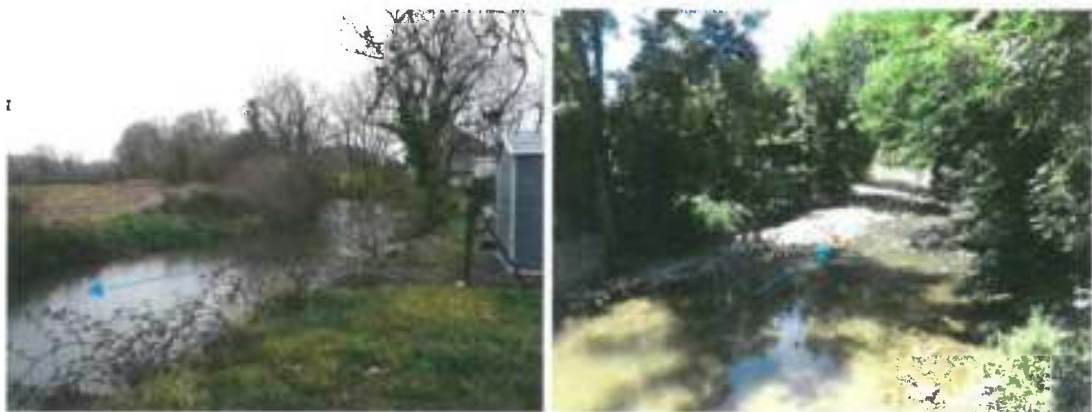
Figure 38 : L'Ousse – merlon en rive droite en amont de la rocade et en aval rocade

L'Ousse n'est merlonnée qu'en rive droite en amont du seuil de la rocade (alimentant le canal Barbe).

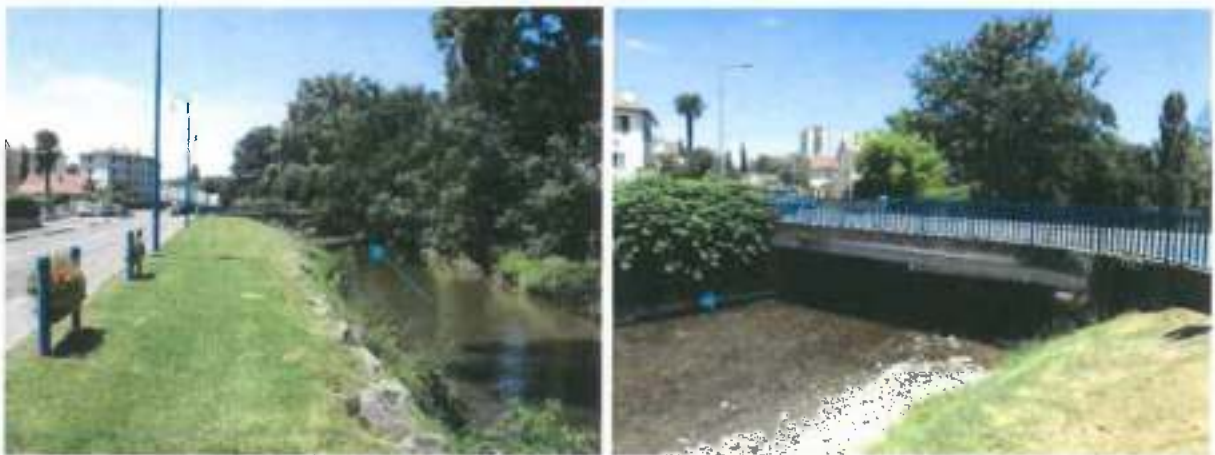
Figure 40 : L'Ousse – aval avenue des Lavandières et pont rue de l'Ousse

Le pont rue de l'Ousse est de capacité limitée et s'est retrouvé en charge ou limite de charge lors de la crue de janvier 2014. Le niveau d'eau au droit de ce pont sert de station d'alerte de crue pour l'équipe municipale.

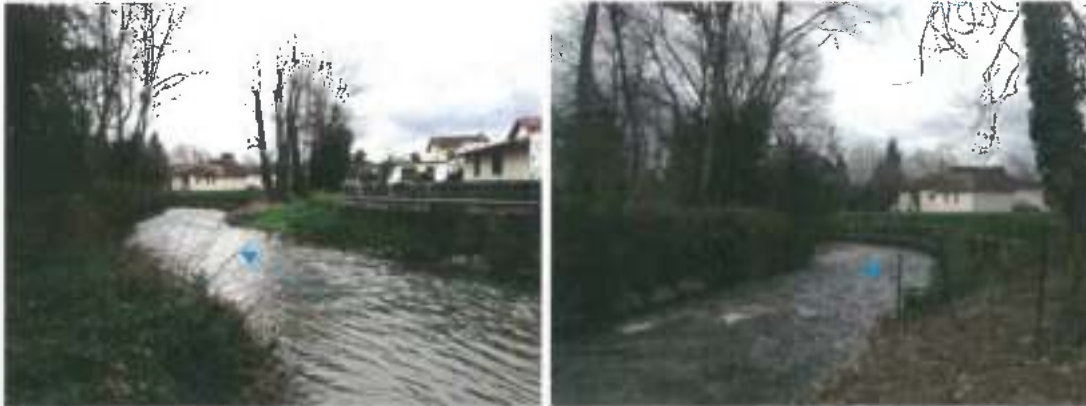
Figure 45 : L'Arriou Merdé – muret rehaussé impasse Foch et merlon en rive gauche

Dans le deuxième méandre, une brèche de 1 à 2 m s'était créée sur la rive gauche, augmentant le débit vers le ruisseau Fontaine.

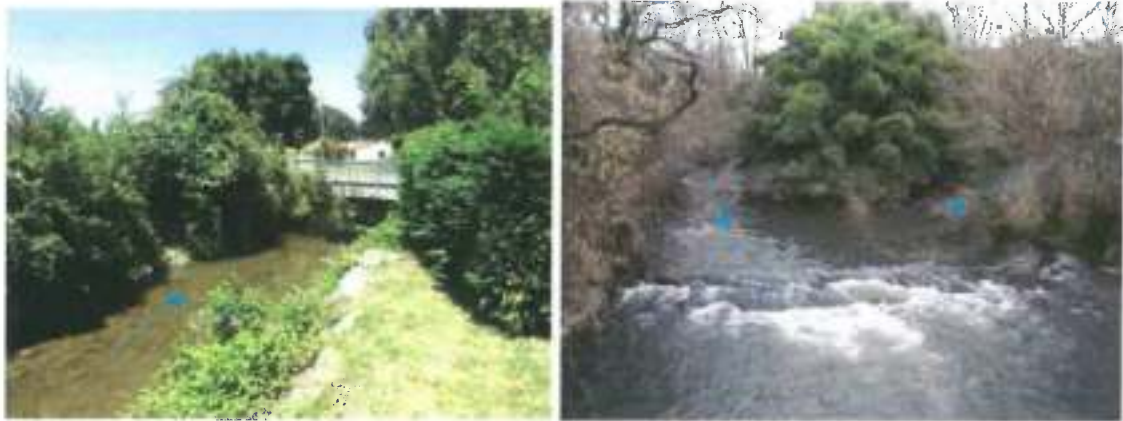
Figure 47 : L'Arriou Merdé – seuil et ponceau rue du 8 mai 1945 et confluence avec l'Ousse

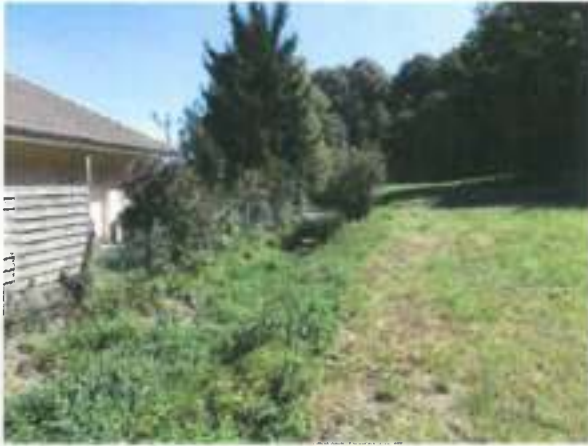
Figure 54 : Ruisseau Fontaine – impasse de la Fontaine

L'ouvrage en aval de l'impasse de la Fontaine, collectant les eaux du ruisseau Fontaine dans le réseau pluvial, s'est mis en charge provoquant une rétention à l'amont. La parcelle à l'angle impasse de la Fontaine a de fait été inondée (zone 3 Figure 56).

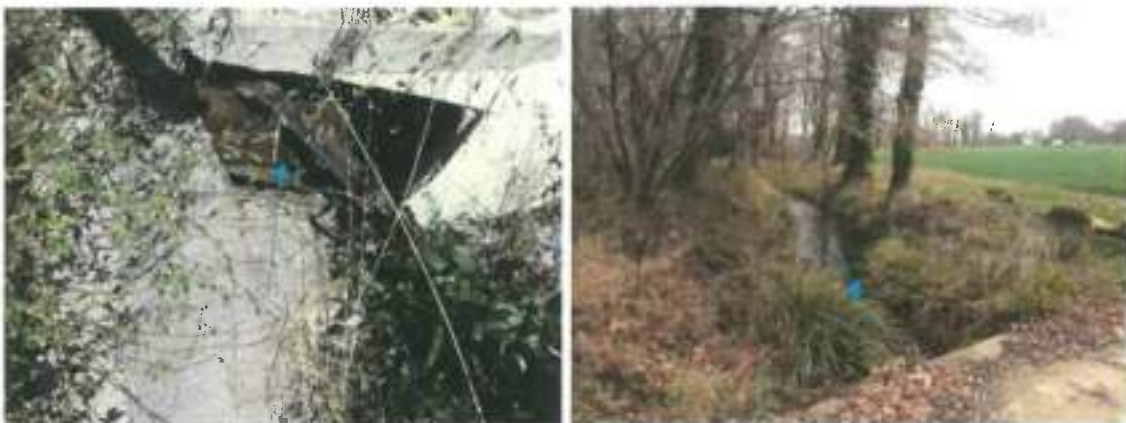
Figure 55 : Le ru de Hondaïs – embâcle sur ouvrage rocade et en amont de la confluence avec l'Arriou Merdé

Un busage de 1 mètre de diamètre sous la rocade fait transiter ce ru, ancien bras de l'Arriou Merdé, qui le retrouve au coude du chemin de Hiadère, en aval de la RD 100. Son bassin versant est limité mais il récupère une partie des eaux de ruissellement rive droite de l'Arriou Merdé et sert d'ouvrage de vidange du casier hydraulique créé par la rocade.

La faible section de l'ouvrage, sa position semi-enterrée dans une zone de culture avec boisement ponctuels et son absence d'entretien le rendent susceptible aux embâcles.

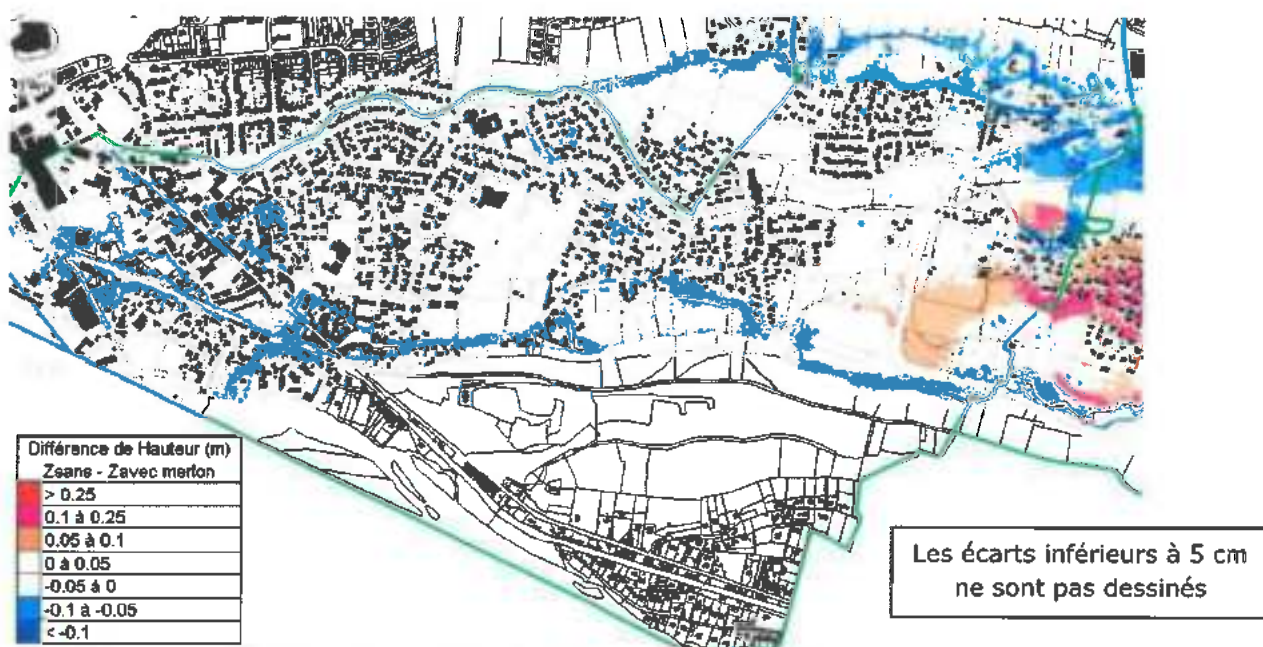
Figure 57 : Impact de la suppression des merlons à Bizanos

En amont de la rocade à Bizanos comme Idron, la modélisation de la suppression des merlons favorise le débordement sur la plaine entre Ousse et Arriou Merdé (cf. Figure 57). La surélévation en amont de la rocade n'est que d'une dizaine de centimètres au maximum (mais ne modifie pas l'aléa) et l'impact aval est limité.

En aval de la rocade, les modifications observées sur l'amont de la voirie se répercutent à l'aval, à savoir moins d'eau au Nord vers le Labadie et au Sud vers l'Arriou Merdé. Au carrefour de la rue Clemenceau et du Maréchal Foch, on trouve des surélévations locales correspondant à la mise en eau des obstacles intégrés auparavant dans le modèle. Le sur-aléa créé par l'absence des merlons est limité aux abords de l'Hondaïs en aval de la rocade et place Joffre.

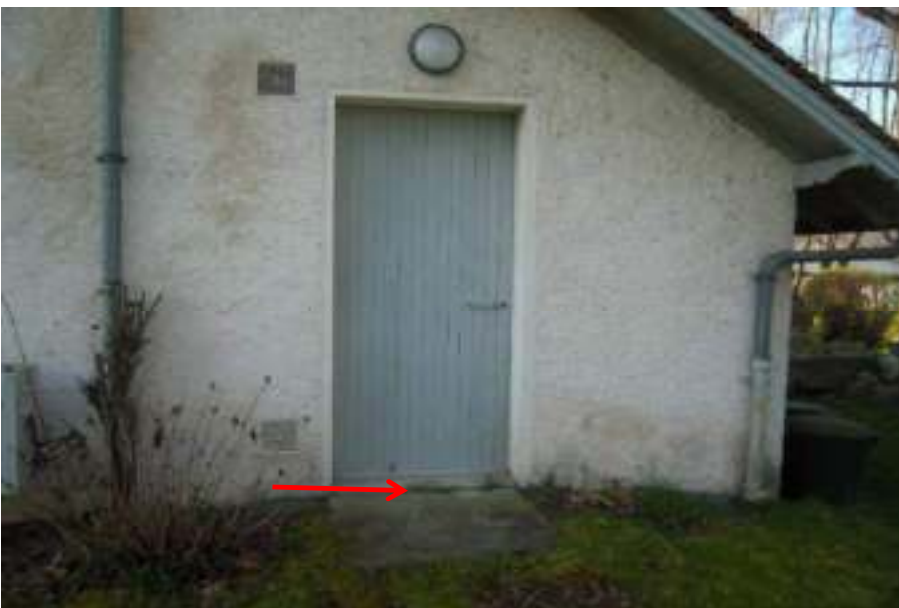
REFERENCE : BIZ01

Situation : Porte garage côté Ousse

Type de repère : Témoignage propriétaire

Hydraulique : Débordements d'amont

Commentaires : Bâti non inondé

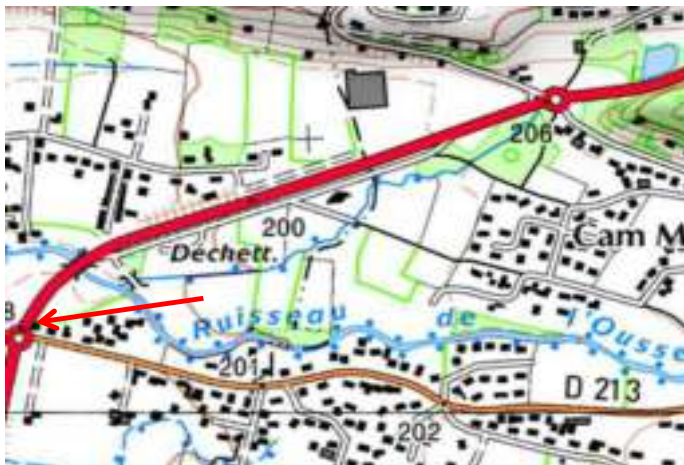
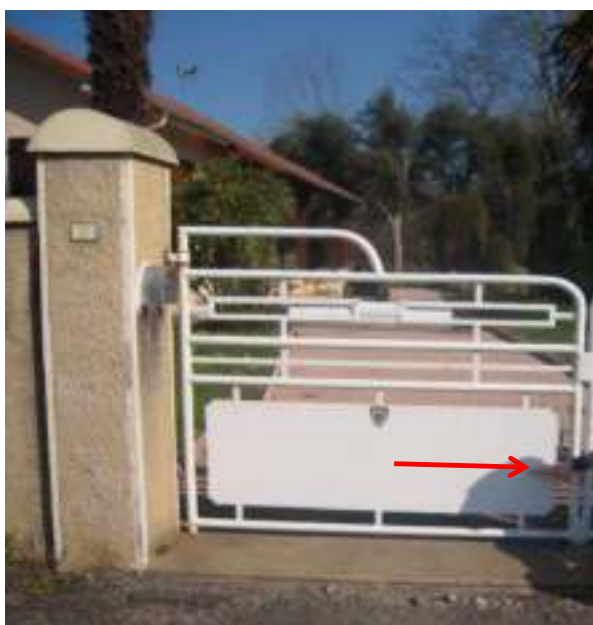
**BIZ02**

Situation : Portail côté rue

Type de repère : Témoignage propriétaire - PHE à + 0,3 m au portail/sol

Hydraulique : Ecoulements depuis Arriou Merdé le long de la rocade

Commentaires : Retour de l'Arriou Merdé vers l'Ousse du fait de la rocade  
Rond-point inondé - évacuation vers rue Maréchal Foch et canal  
jamais vu dans ce sens Arriou merdé => Ousse depuis 50 ans

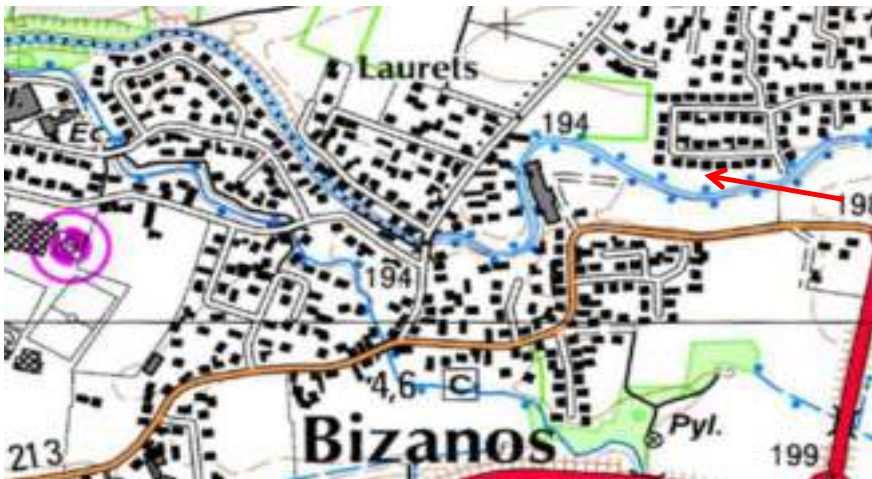
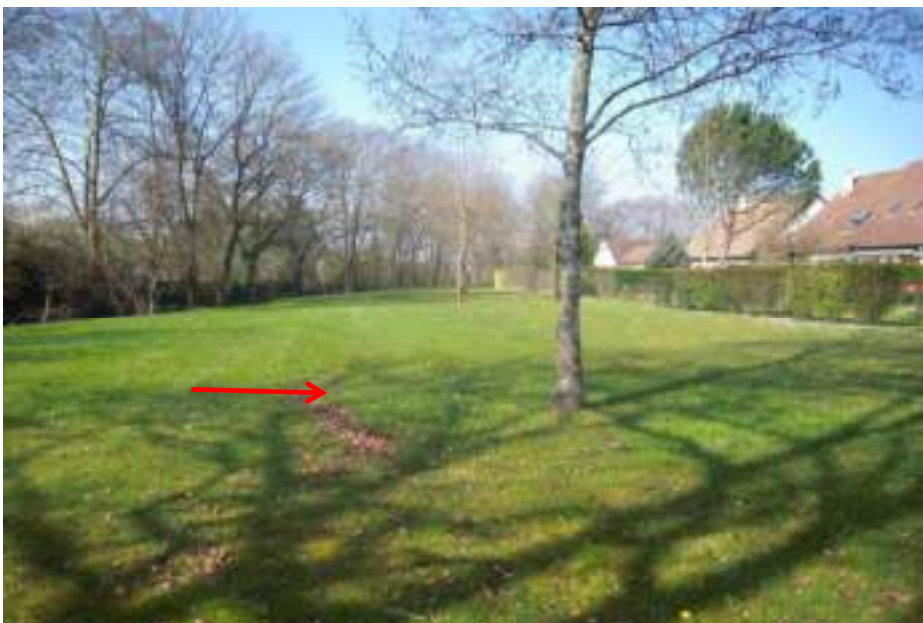
REFERENCE : BIZ03

Situation : Espace vert côté Ousse

Type de repère : Laisse de crue - PHE à 1,5 m de l'arbre isolé

Hydraulique : PHE Ousse - berge en face non inondée

Commentaires : Calcul débit de l'Ousse

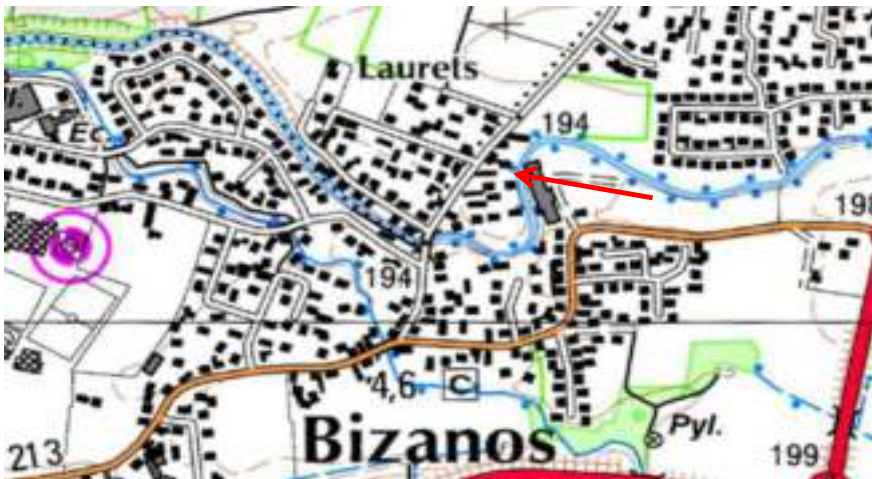
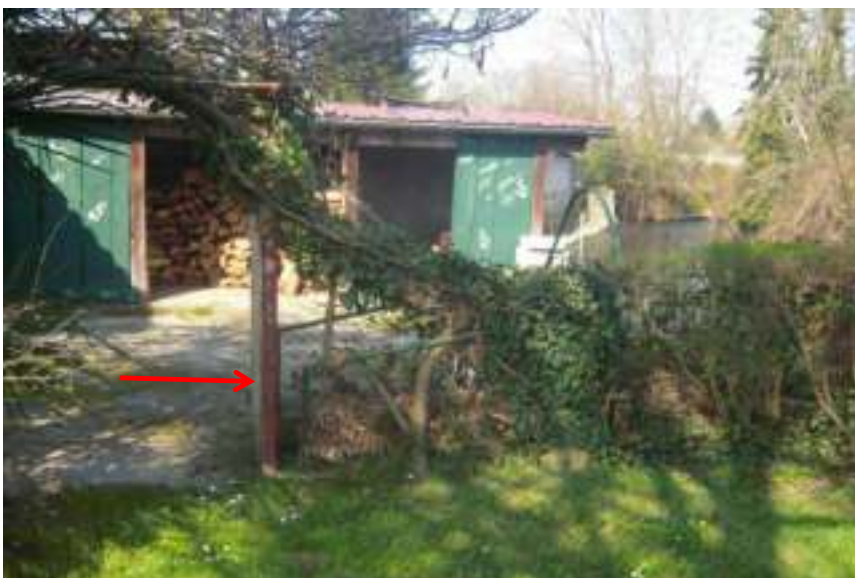
REFERENCE : BIZ04

Hydraulique : PHE Ousse - débordements à travers la propriété jusqu'à l'avenue de la République

Commentaires : Calcul débit de l'Ousse

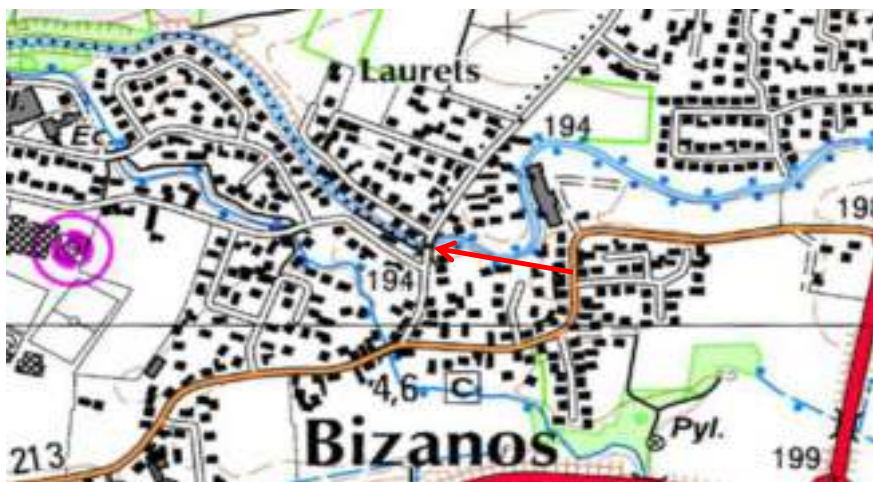
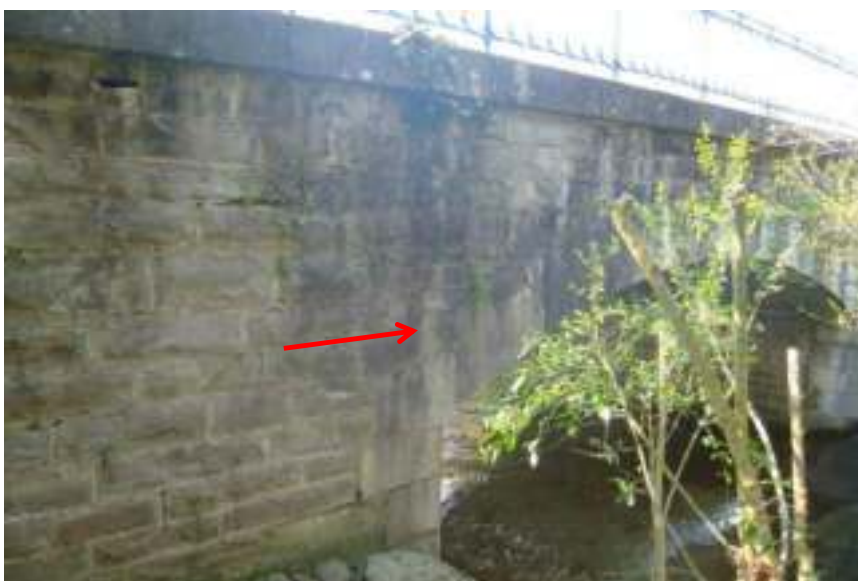
Hydraulique : PHE Ousse à amont pont

Commentaires : Calcul débit de l'Ousse

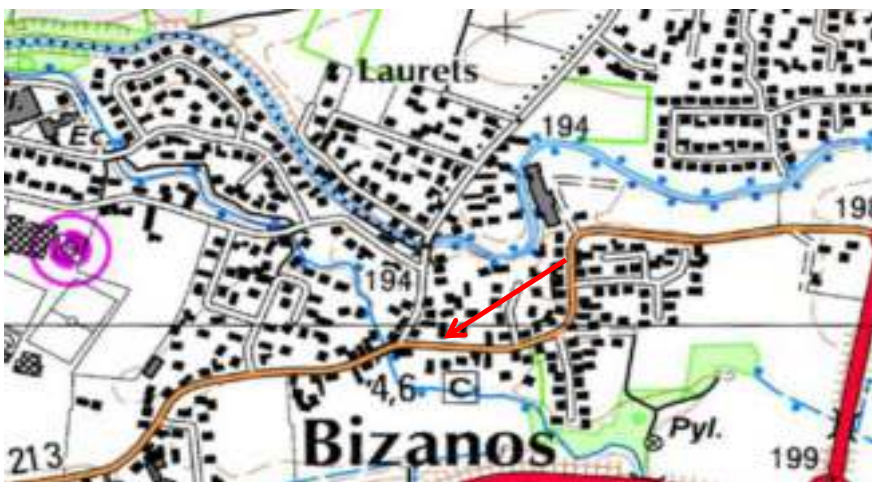
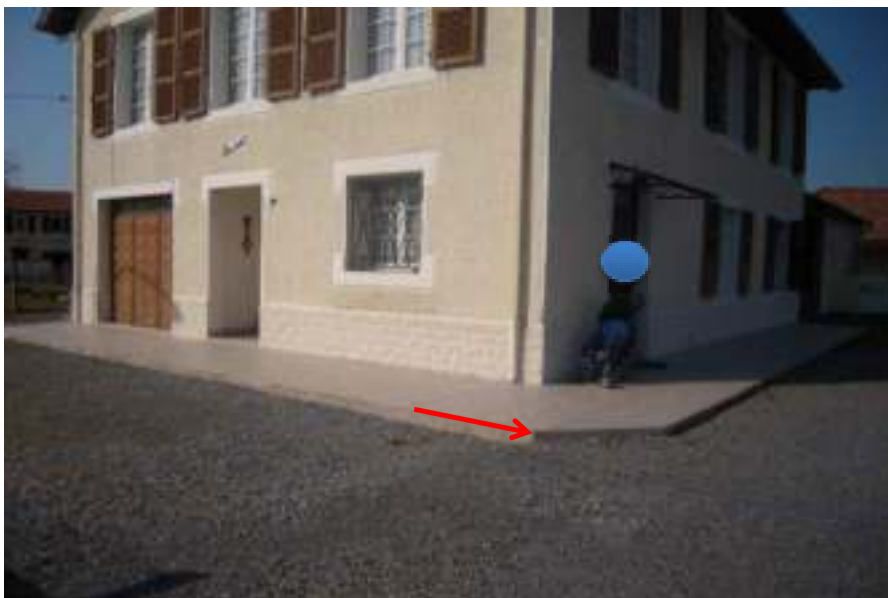
Hydraulique : Débordements depuis l'Arriou merdé en face vers Ave de la République

Commentaires : Propriétés en face inondées par débordement Arriou Merdé

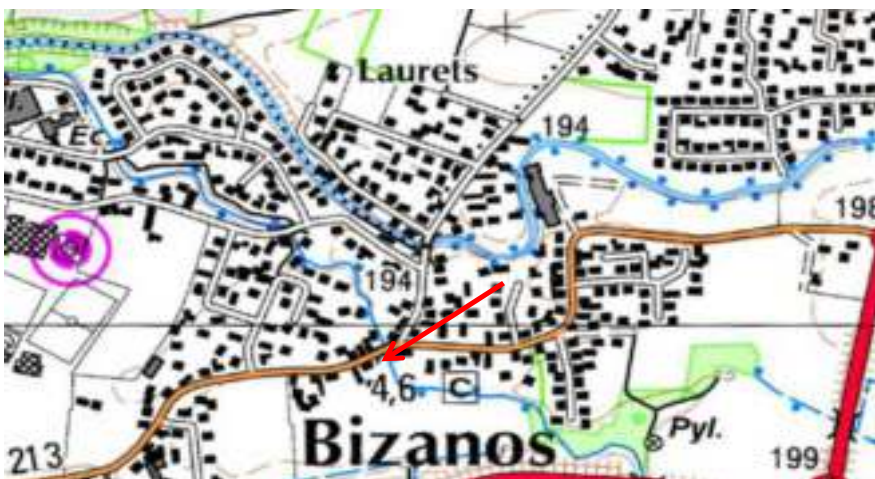
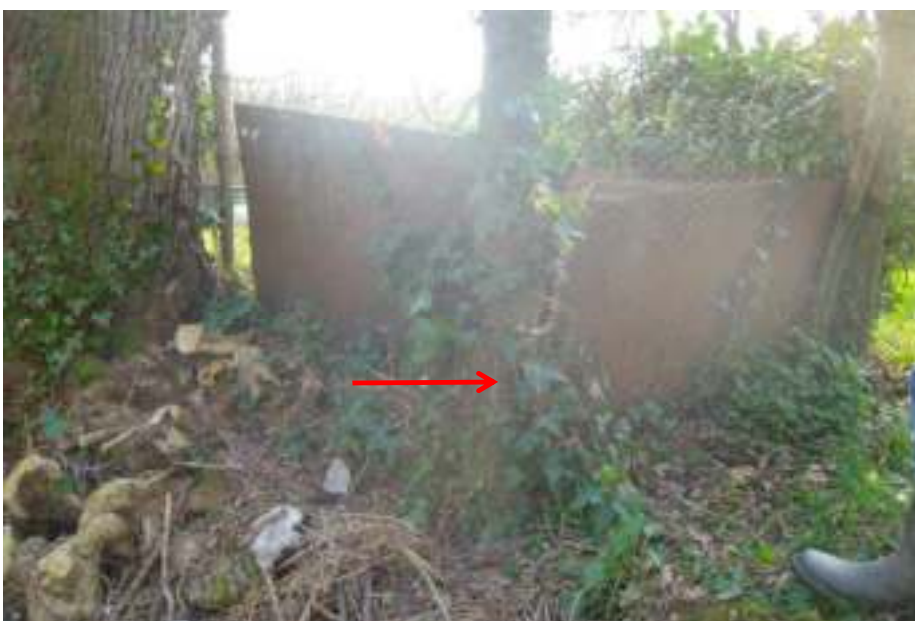
Hydraulique : PHE Arriou Merdé

Commentaires : Débordements également depuis l'amont vers cours de ferme et champs derrière témoin oculaire des crues de 52, 71 et 78 . Pas vu aussi haut, mais déjà vu mêmes écoulements (dossiers de journaux conservés !)

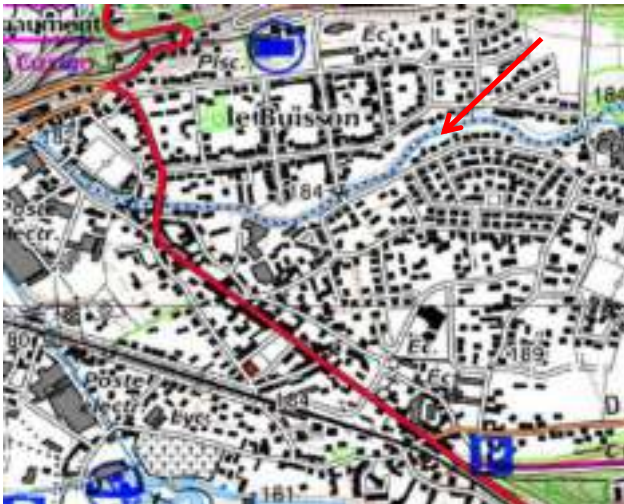
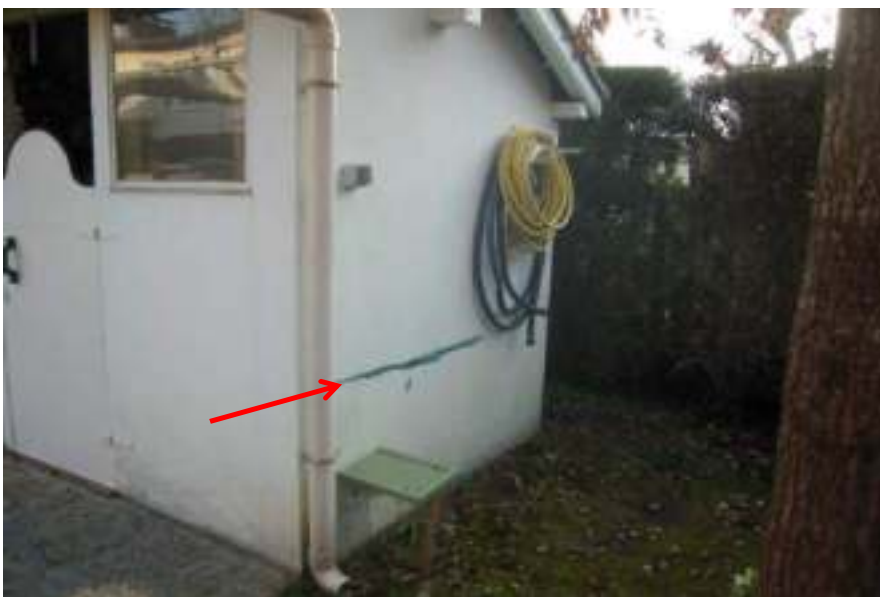
Hydraulique : PHE OUSSE

Commentaires : Crue nettement plus haute que 1971 et 1978  
fond du lit plus haut du fait des dépôts caillouteux  
Autrefois "curage" du lit par syndicat tous les 3 ans

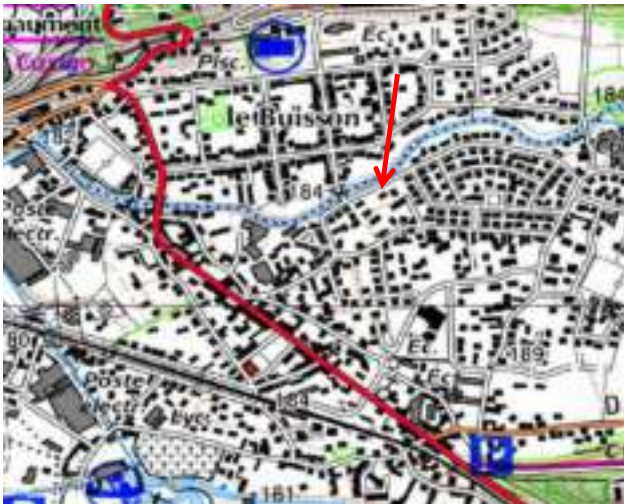
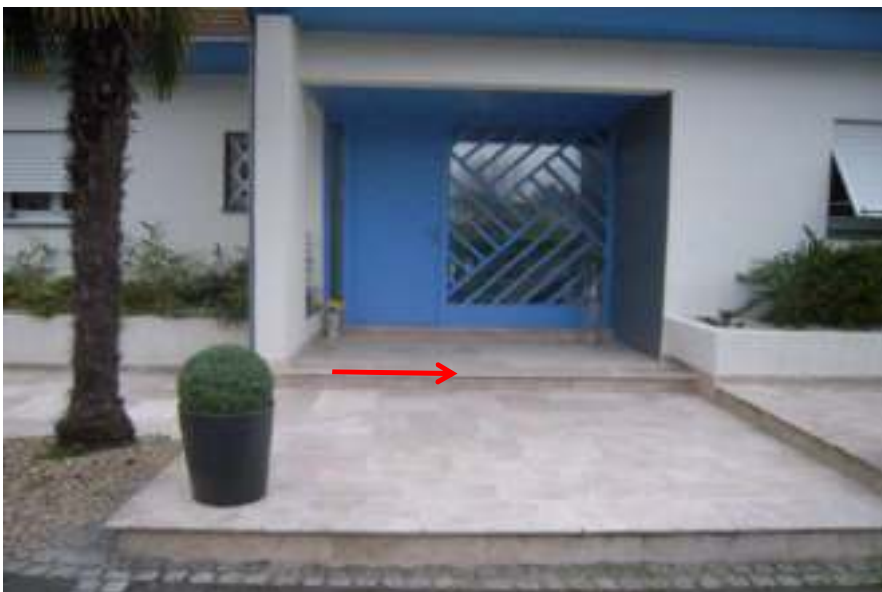
Hydraulique : PHE Ousse

Commentaires : Débordements depuis aval dernière maison riveraine de l'Ousse
