Etude de l'aléa inondation de  
l'Ousse et cartographie des  
zones inondables entre  
Artigueloutan et Bizanos

# **Note de présentation Commune de Bizanos**

# NOTE DE PRESENTATION DES ALEAS POUR LES CRUES DE L'OUSSE

Intitulé du projet : Plan de Prévention du Risque Inondation – aléas et enjeux pour les crues de l'Ousse et ses principaux affluents

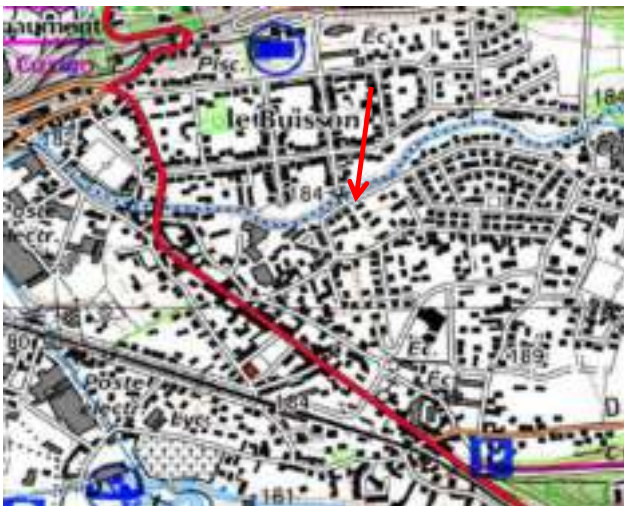
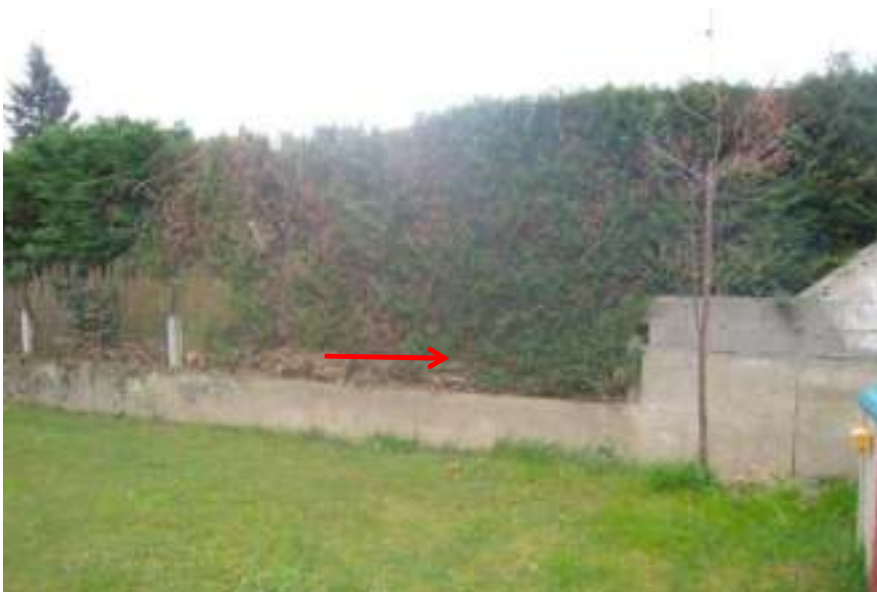
Hydraulique : PHE Ousse amont pont

Commentaires : Débordements sur le pont côté Bizanos

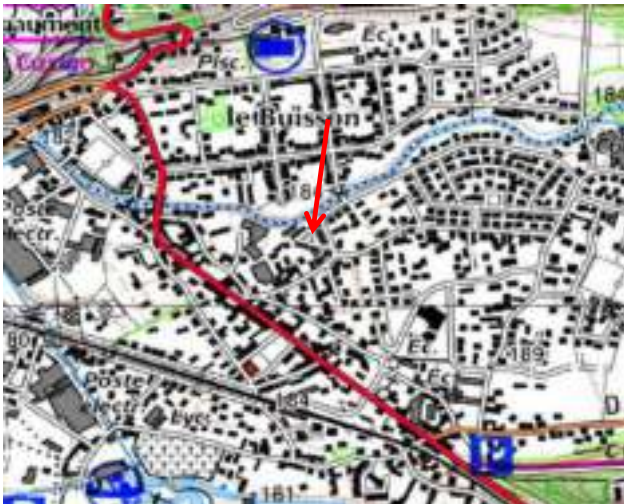
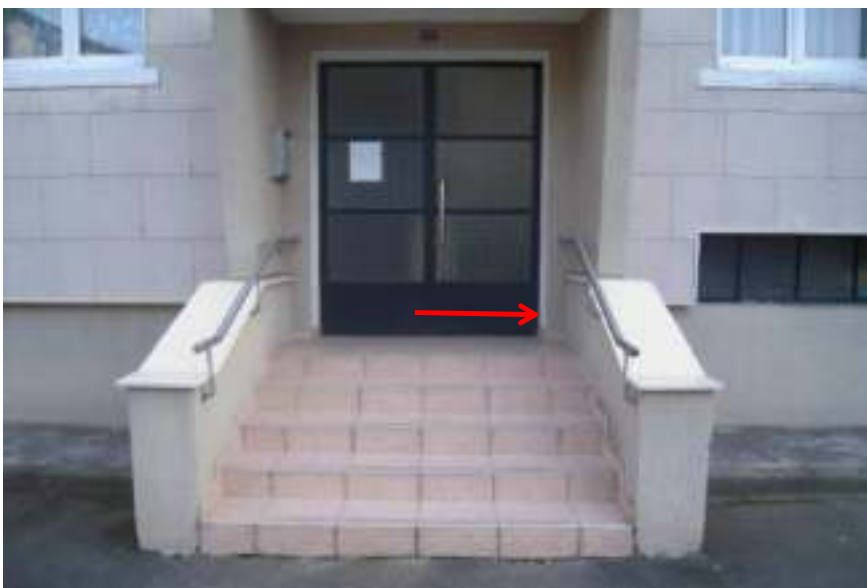
Hydraulique : Débordements d'amont

Commentaires : Niveau bien plus haut que toutes les autres laisses du secteur, y compris en amont. **Non retenue pour le calage.**

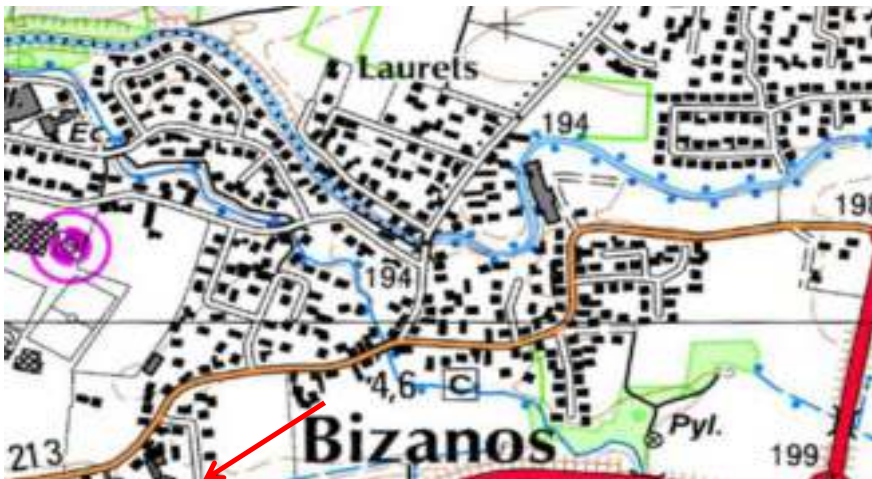
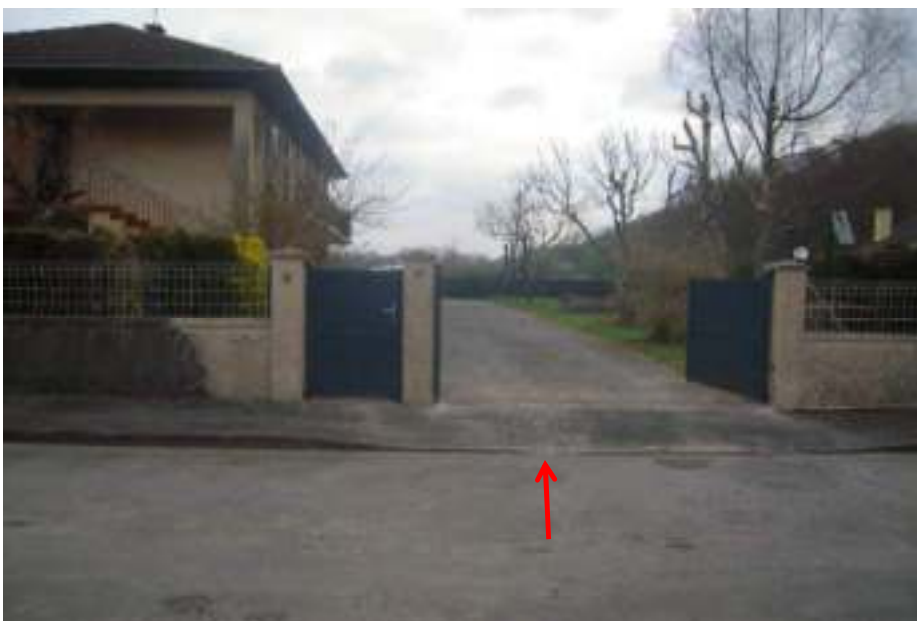
Hydraulique : Débordements de l'Arriou Merdé via la Houn de Moussu

Commentaires : Maison riveraine du ruisseau côté aval inondée

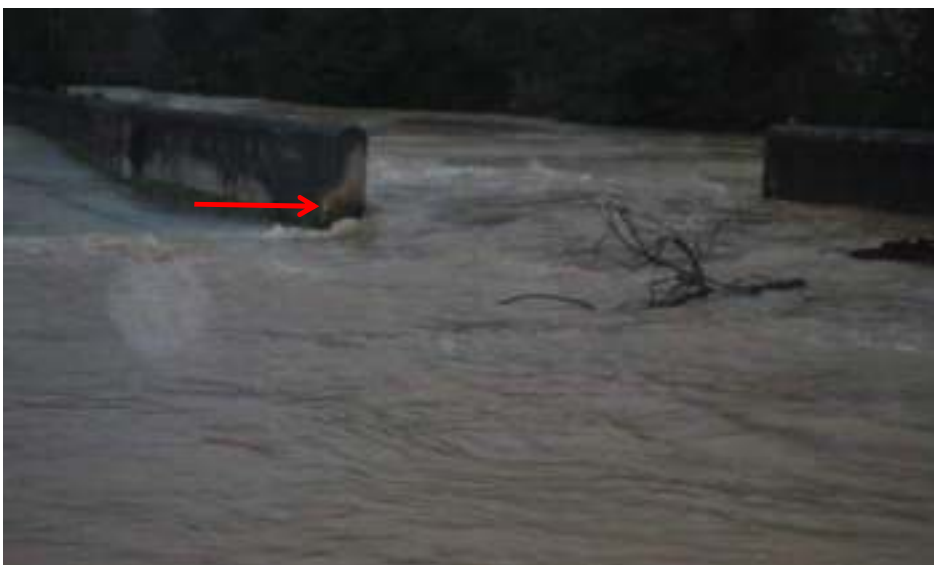
Hydraulique : PHE Ousse - débordements vers la zone industrielle de Pau (Dehousse, etc.)

Commentaires : Niveau des débordements principaux vers Pau

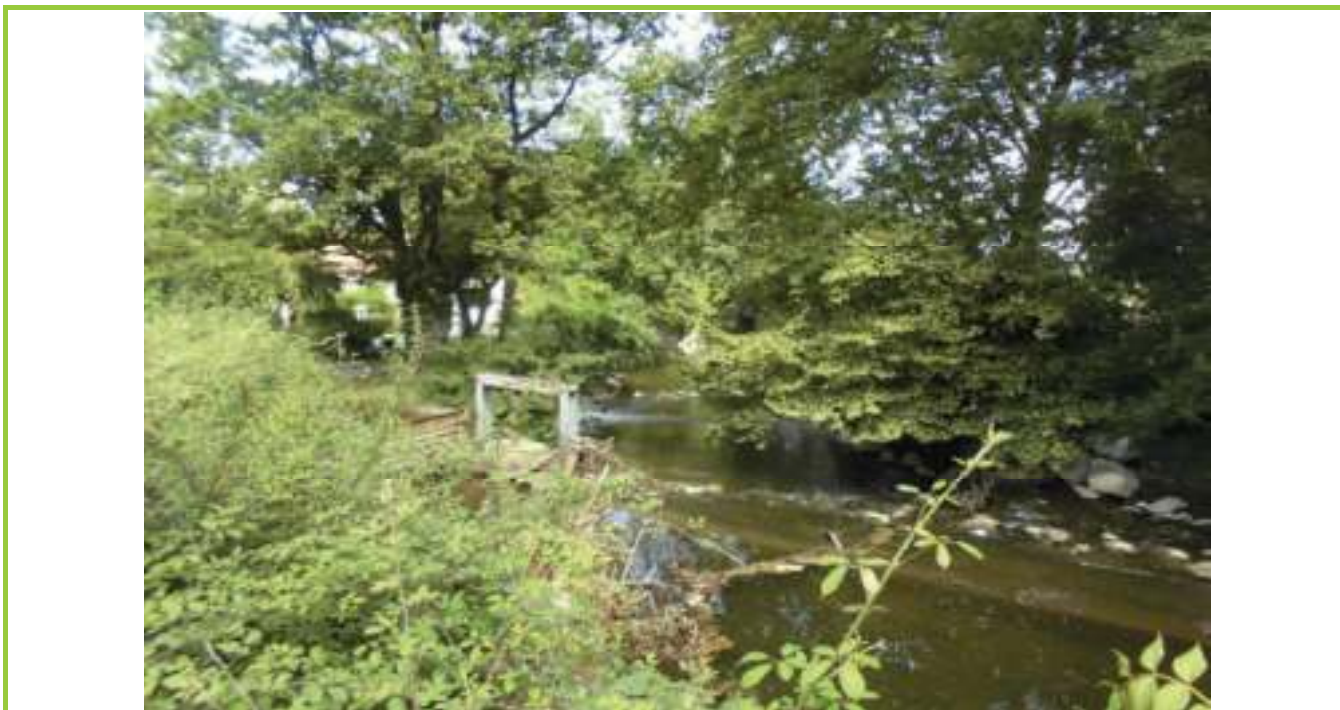
Cours d'eau	L'Ousse
Département	Pyrénées-Atlantiques
Commune	Bizanos
Emplacement	Seuil canal des tanneries
Gestionnaire	privé
Année de construction	?
X (m RGF 93)	429 785.00
Y (m RGF 93)	6 249 262.50
Descriptif	Seuil
État	Bon
Chute	oui

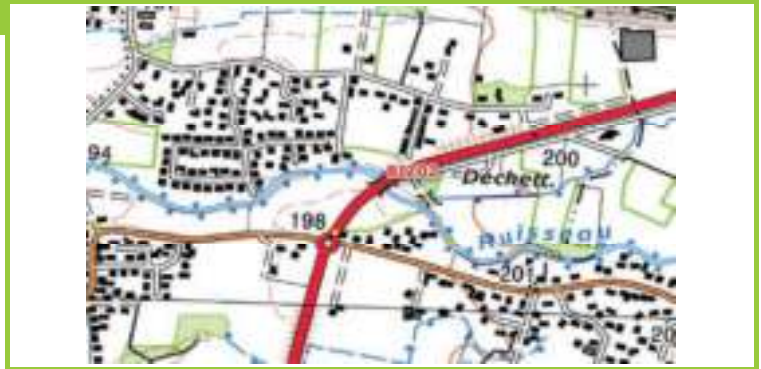
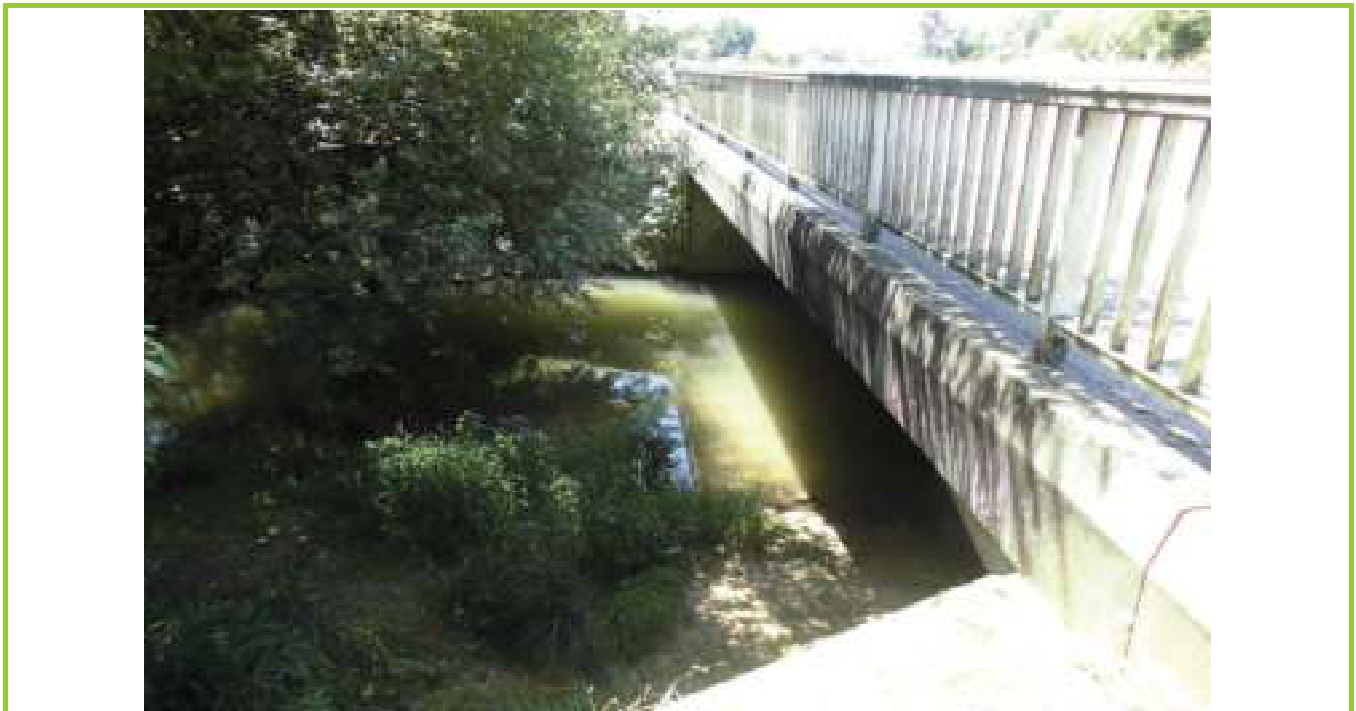
Cours d'eau	L'Ousse
Département	Pyrénées-Atlantiques
Commune	Bizanos
Emplacement	D938
Gestionnaire	CG64
Année de construction	?
X (m RGF 93)	429 652.50
Y (m RGF 93)	6 249 387.80
Descriptif	Pont
Etat	Bon
Chute	non

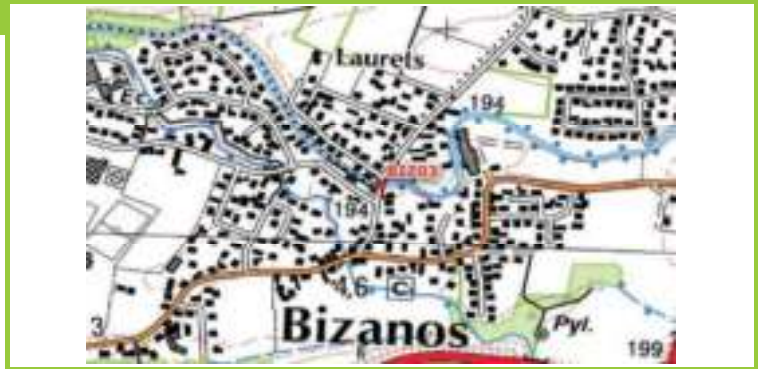
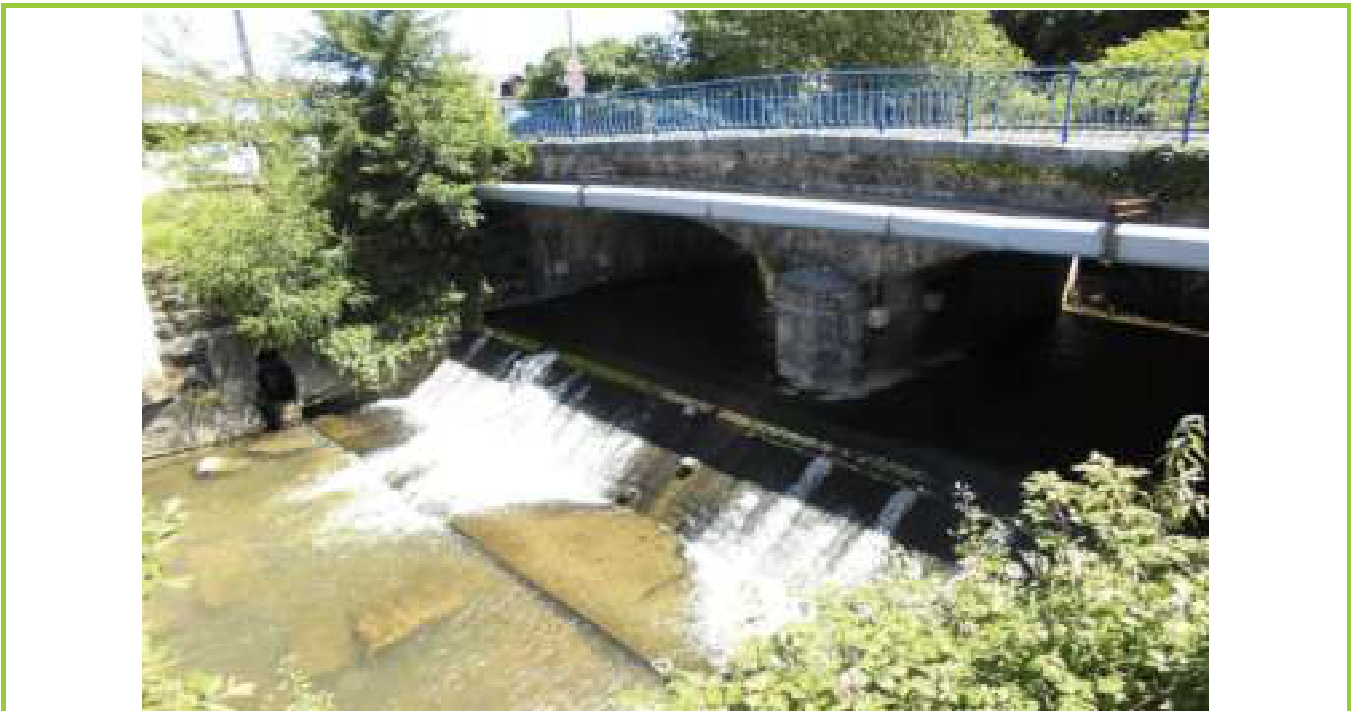
Cours d'eau	L'Ousse
Département	Pyrénées-Atlantiques
Commune	Bizanos
Emplacement	Avenue de la République
Gestionnaire	Commune
Année de construction	?
X (m RGF 93)	428 912.73
Y (m RGF 93)	6 249 279.44
Descriptif	Pont
Etat	Bon
Chute	non

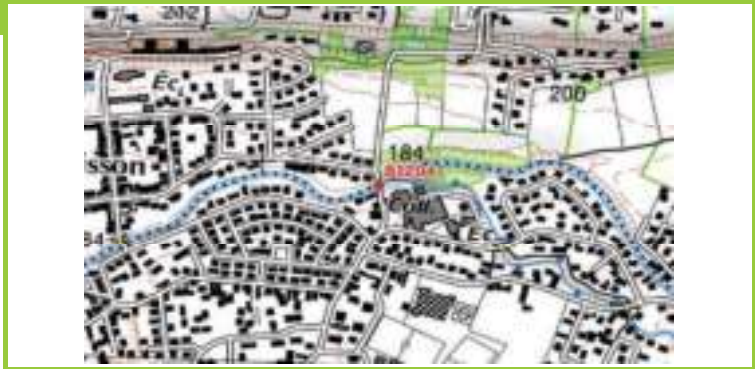
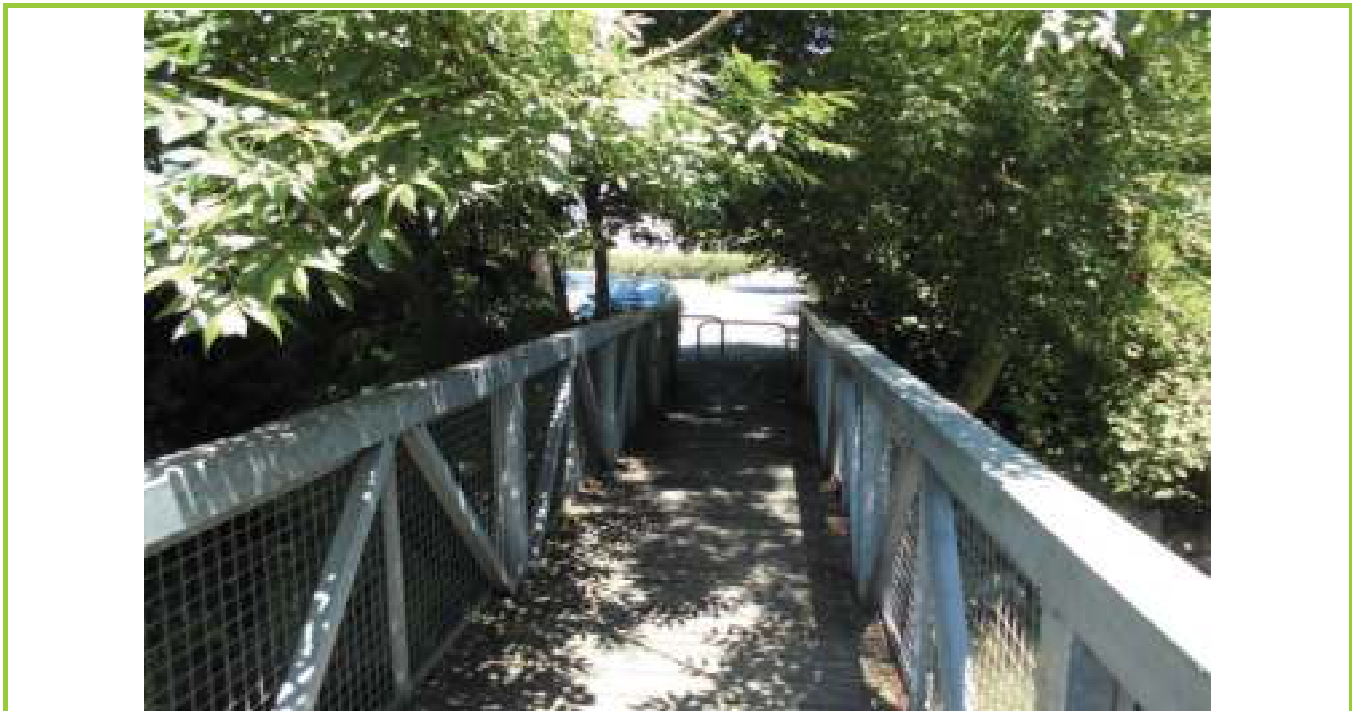
Cours d'eau	L'Ousse
Département	Pyrénées-Atlantiques
Commune	Bizanos
Emplacement	rue de Lourdes
Gestionnaire	Commune
Année de construction	?
X (m RGF 93)	428 255.90
Y (m RGF 93)	6 249 571.95
Descriptif	Pont
État	Bon
Chute	non

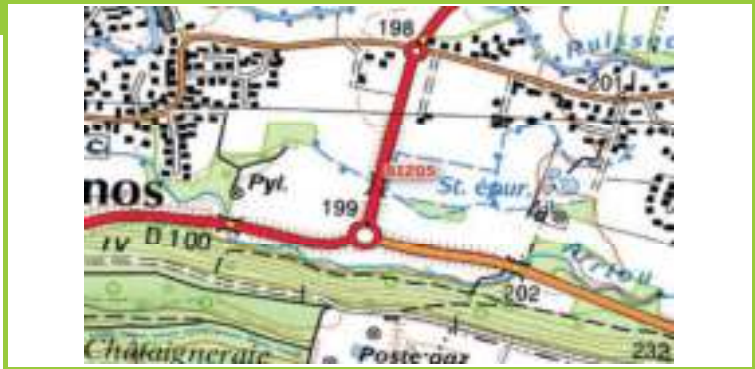
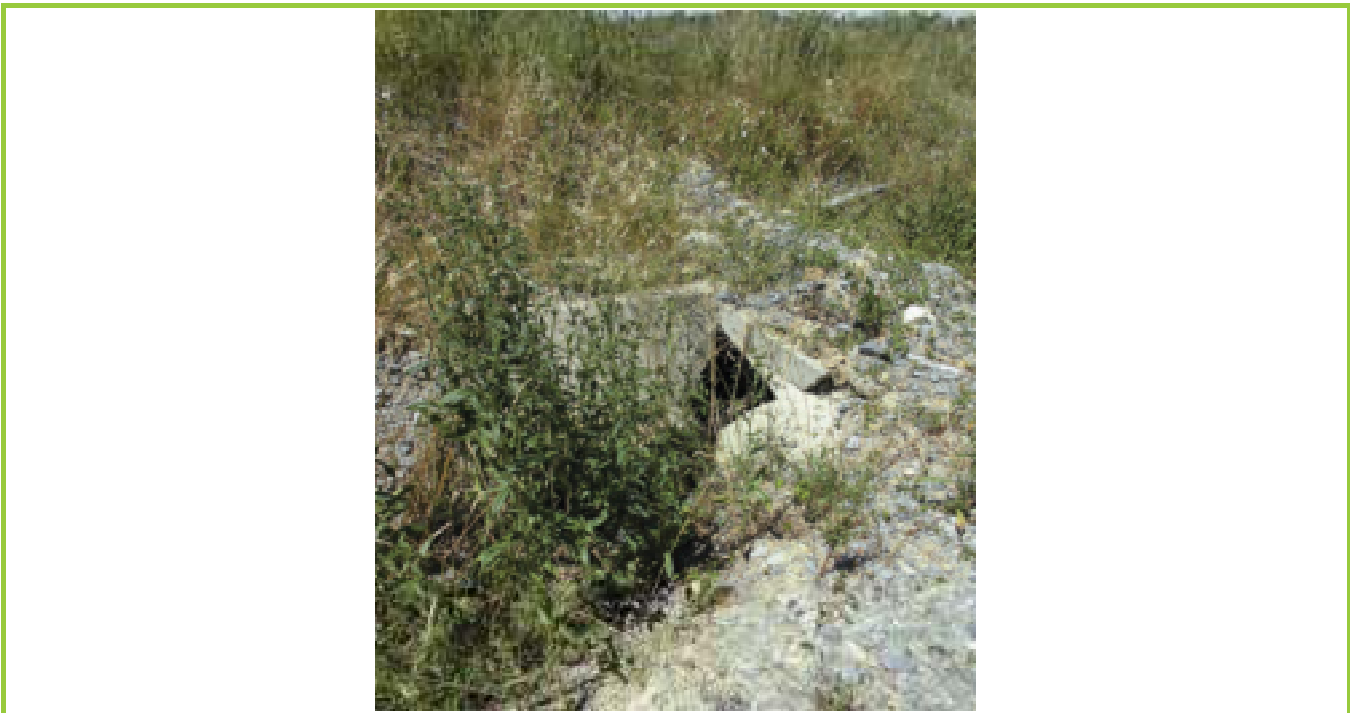
Cours d'eau	Le Hondais
Département	Pyrénées-Atlantiques
Commune	Bizanos
Emplacement	D938
Gestionnaire	CG64
Année de construction	?
X (m RGF 93)	429 482.77
Y (m RGF 93)	6 248 975.76
Descriptif	Ponceau
État	Bon
Chute	non

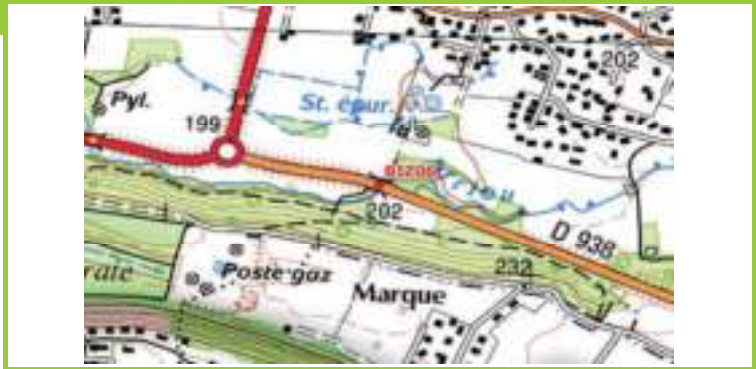
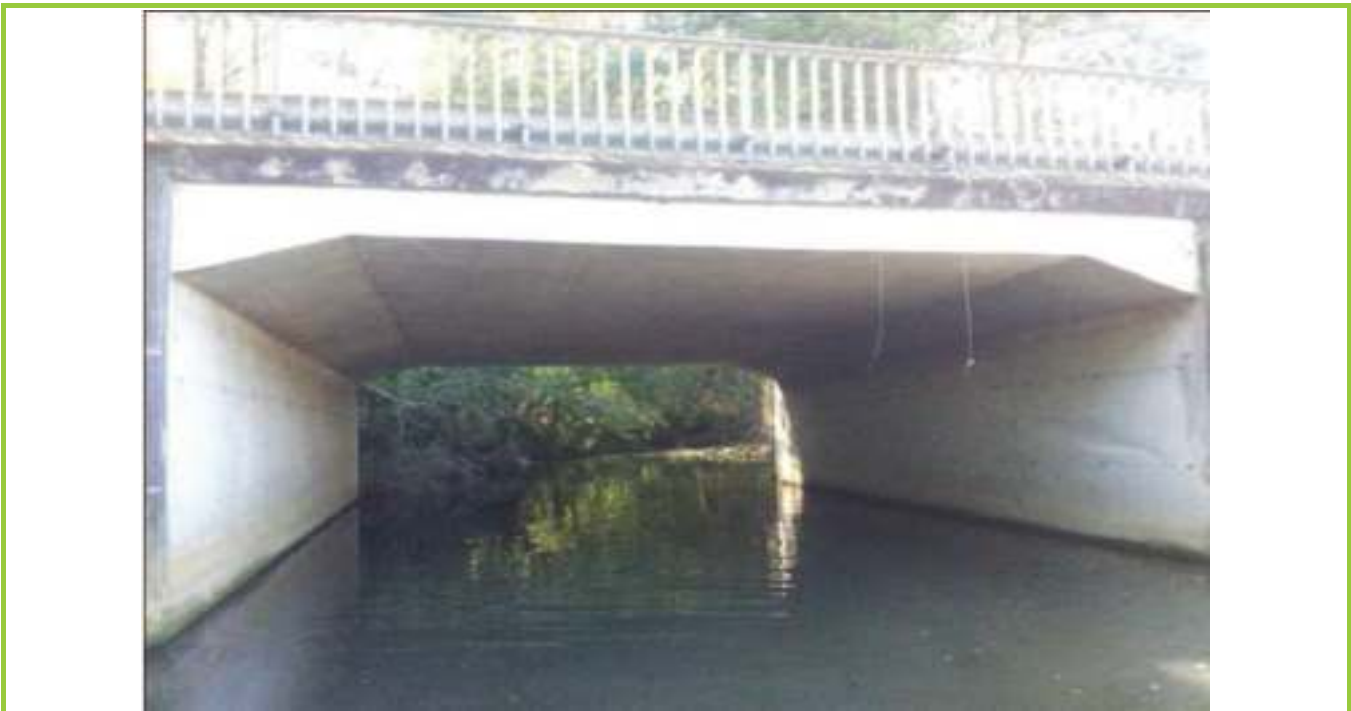
Cours d'eau	L'Arriou Merdé
Département	Pyrénées-Atlantiques
Commune	Bizanos
Emplacement	D938
Gestionnaire	CG64
Année de construction	?
X (m RGF 93)	429 741.25
Y (m RGF 93)	6 248 797.10
Descriptif	Pont
État	Bon
Chute	non

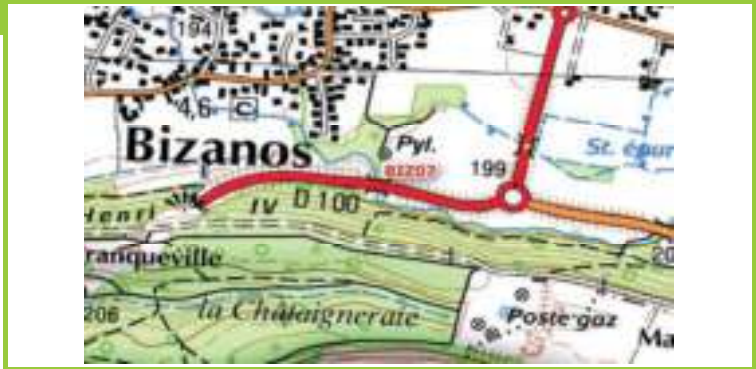
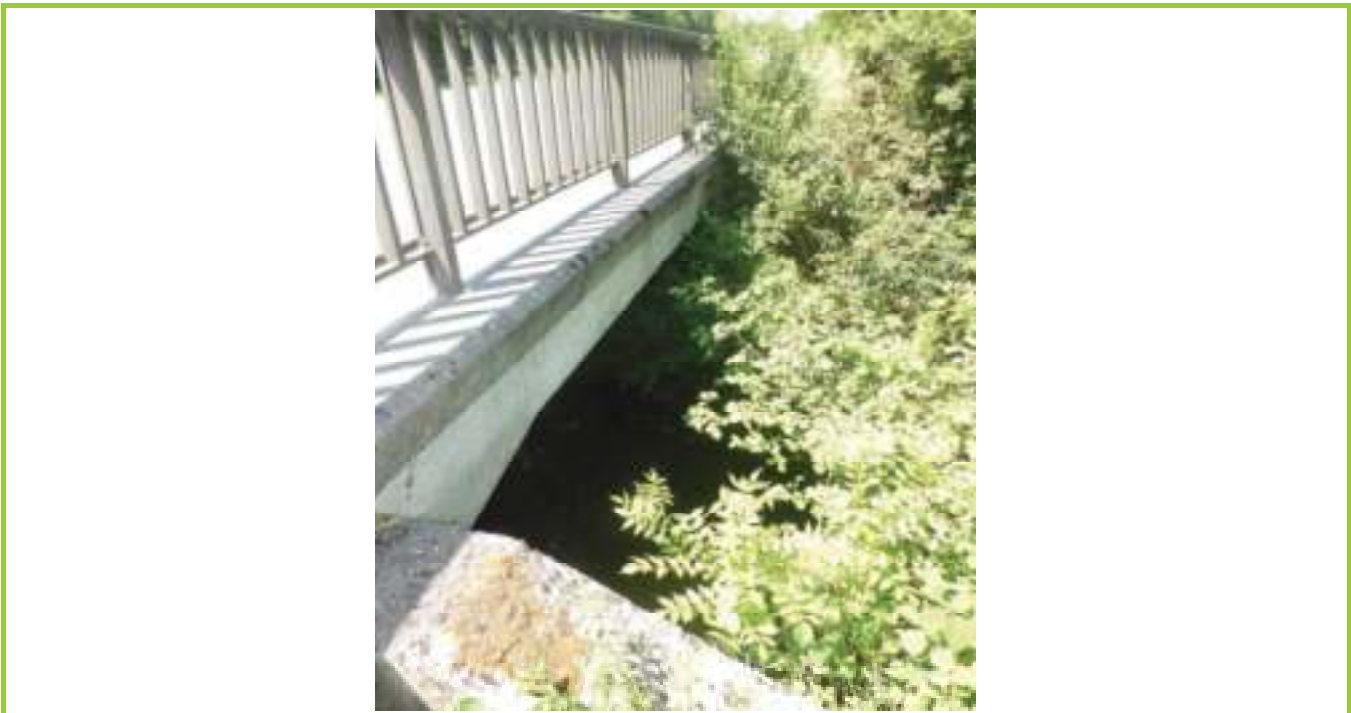
Cours d'eau	L'Arriou Merdé
Département	Pyrénées-Atlantiques
Commune	Bizanos
Emplacement	D100
Gestionnaire	CG64
Année de construction	?
X (m RGF 93)	429 203.68
Y (m RGF 93)	6 248 893.41
Descriptif	Pont
Etat	Bon
Chute	non

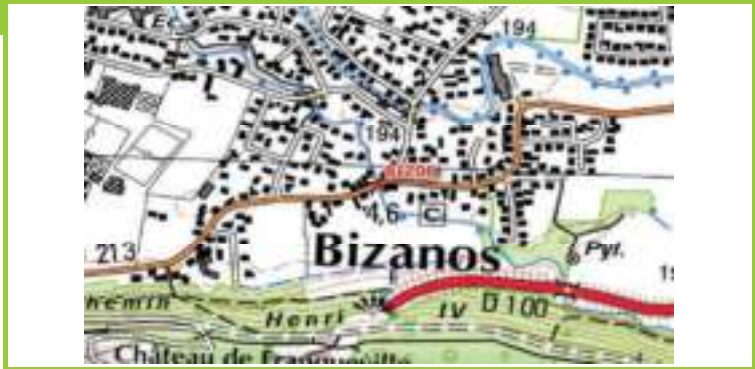
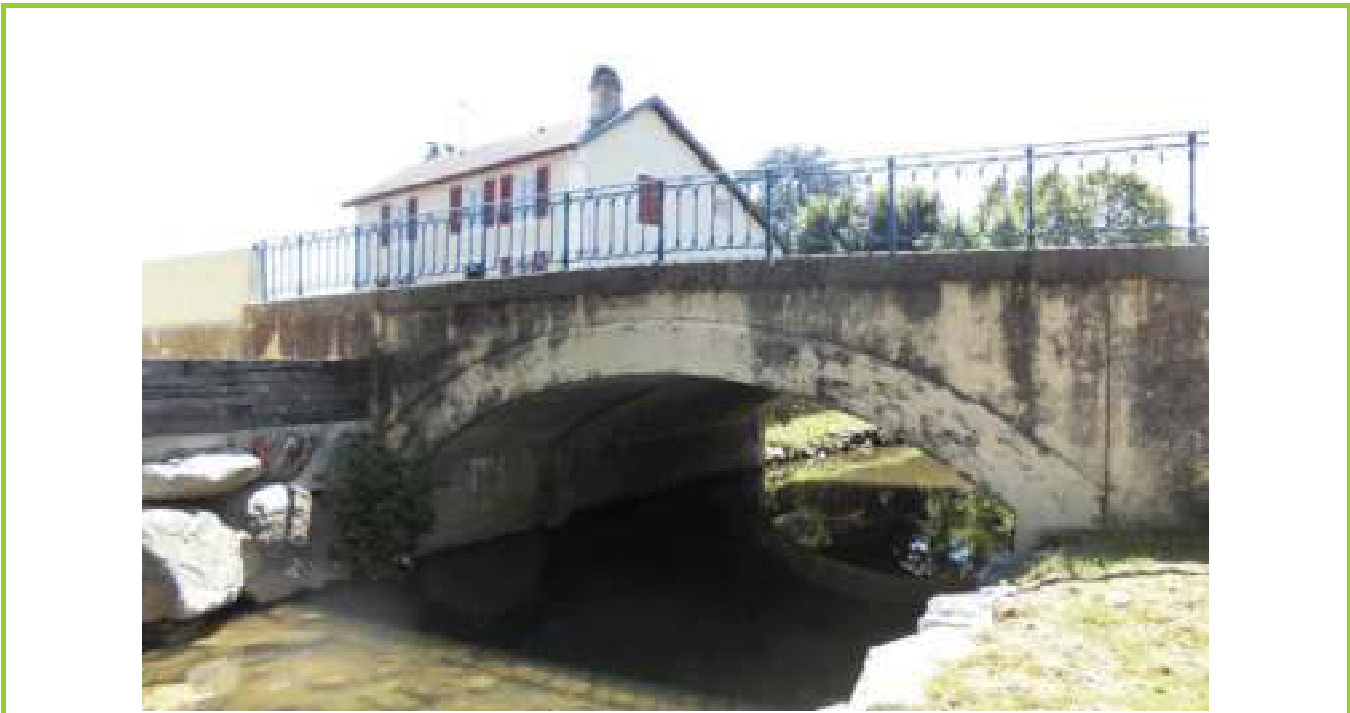
Cours d'eau	L'Arriou Merdé
Département	Pyrénées-Atlantiques
Commune	Bizanos
Emplacement	D213; Rue du Maréchal Foch
Gestionnaire	CG64
Année de construction	?
X (m RGF 93)	428 849.19
Y (m RGF 93)	6 249 118.67
Descriptif	Pont
Etat	Bon
Chute	non

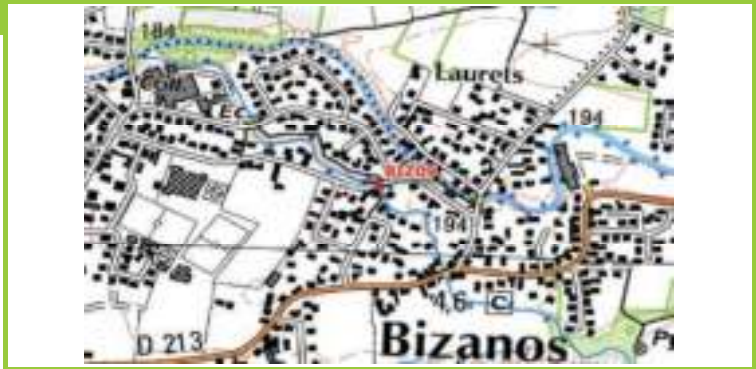
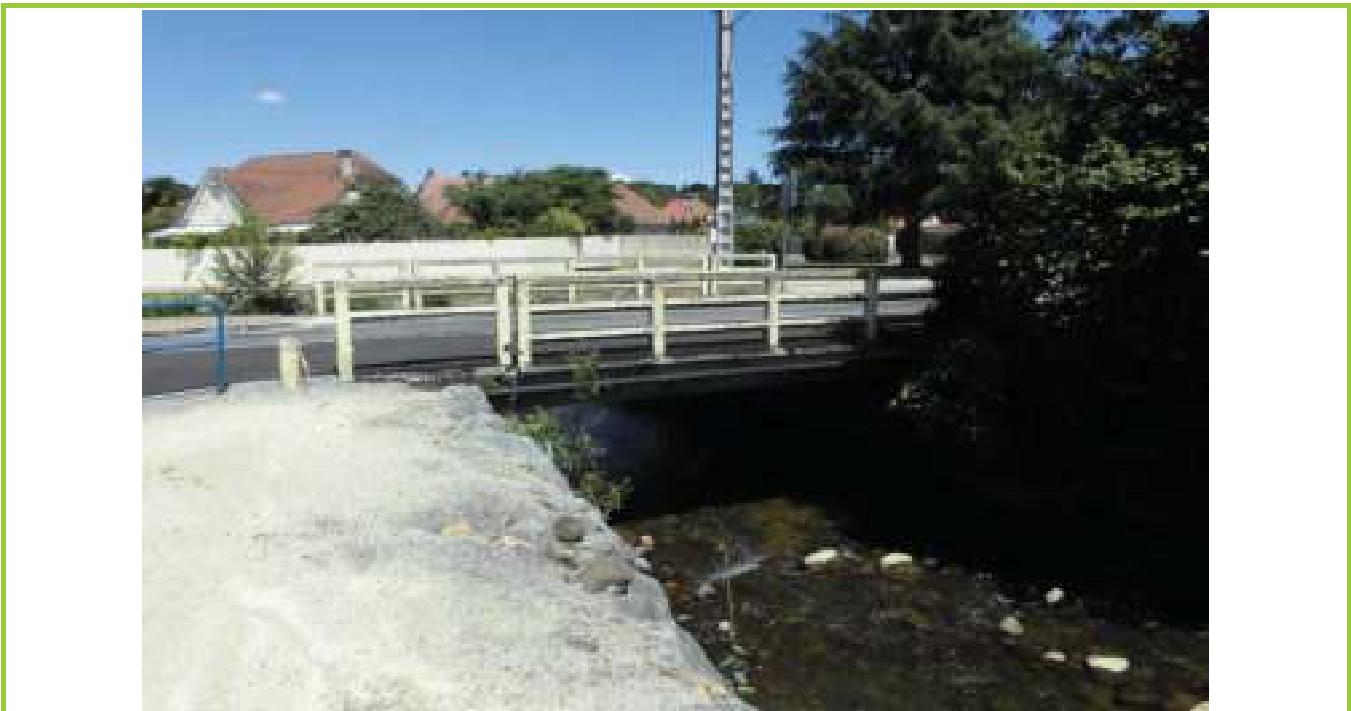
Cours d'eau	L'Arriou Merdé
Département	Pyrénées-Atlantiques
Commune	Bizanos
Emplacement	rue Victor Hugo
Gestionnaire	Commune
Année de construction	?
X (m RGF 93)	428 722.77
Y (m RGF 93)	6 249 310.49
Descriptif	Pont
Etat	Bon
Chute	non

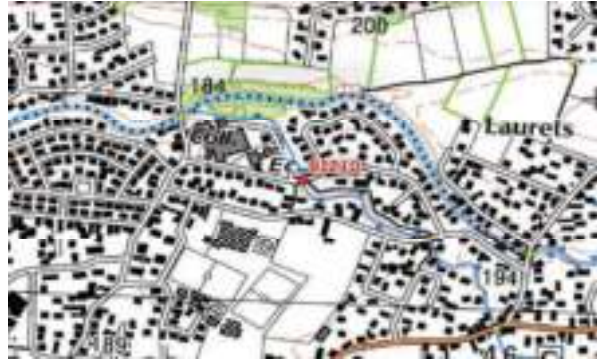
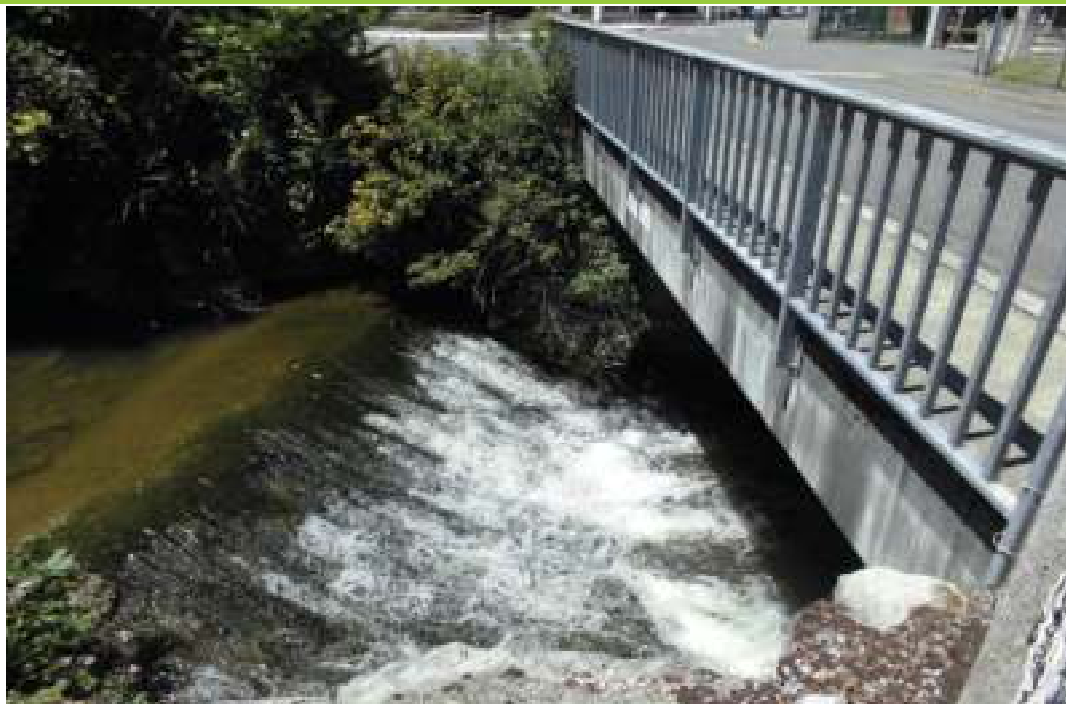
Cours d'eau	L'Arriou Merdé
Département	Pyrénées-Atlantiques
Commune	Bizanos
Emplacement	rue du 8 mai 1945
Gestionnaire	Commune
Année de construction	?
X (m RGF 93)	428 485.66
Y (m RGF 93)	6 249 437.72
Descriptif	Pont
Etat	Bon
Chute	oui

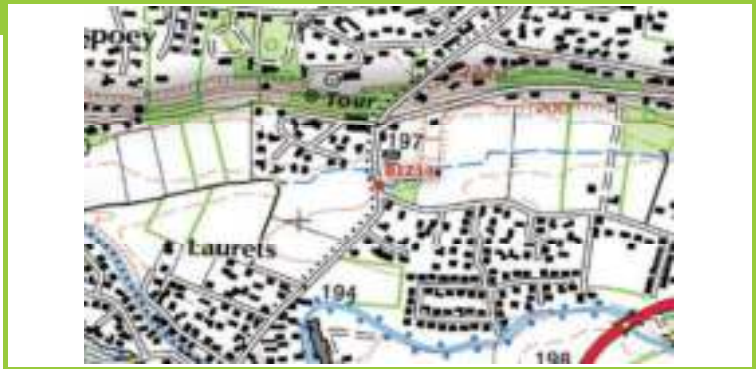
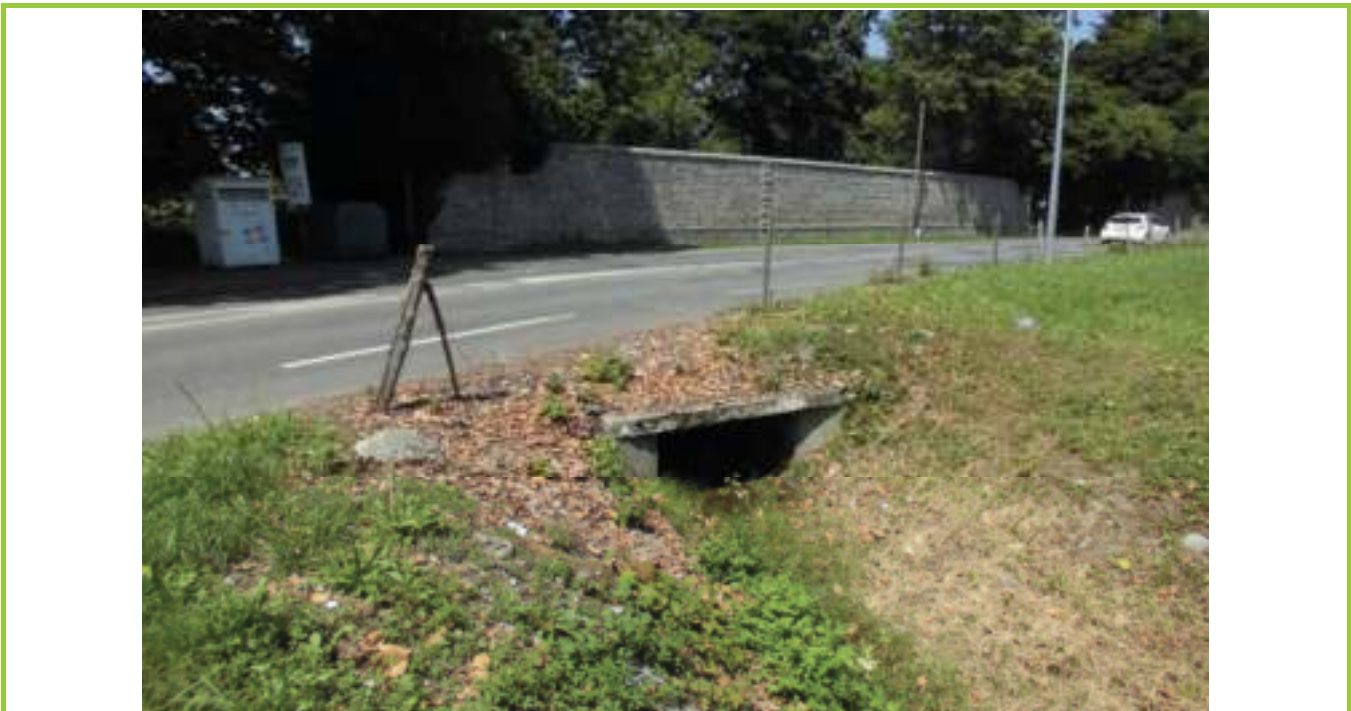
Cours d'eau	Le Labadie
Département	Pyrénées-Atlantiques
Commune	Bizanos
Emplacement	Avenue de la République
Gestionnaire	Commune
Année de construction	?
X (m RGF 93)	429 187.60
Y (m RGF 93)	6 249 687.70
Descriptif	Ponceau
État	Bon
Chute	non

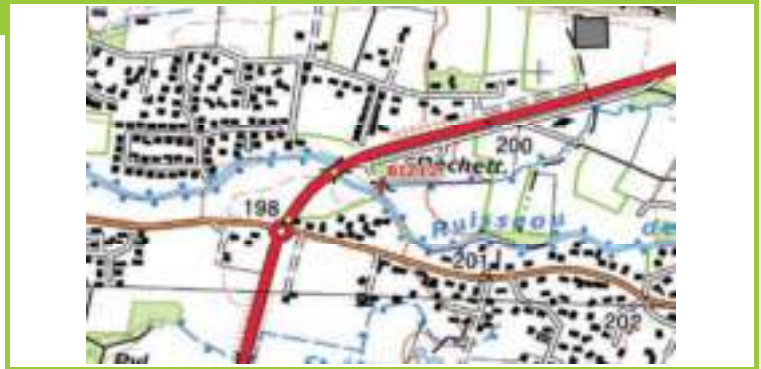
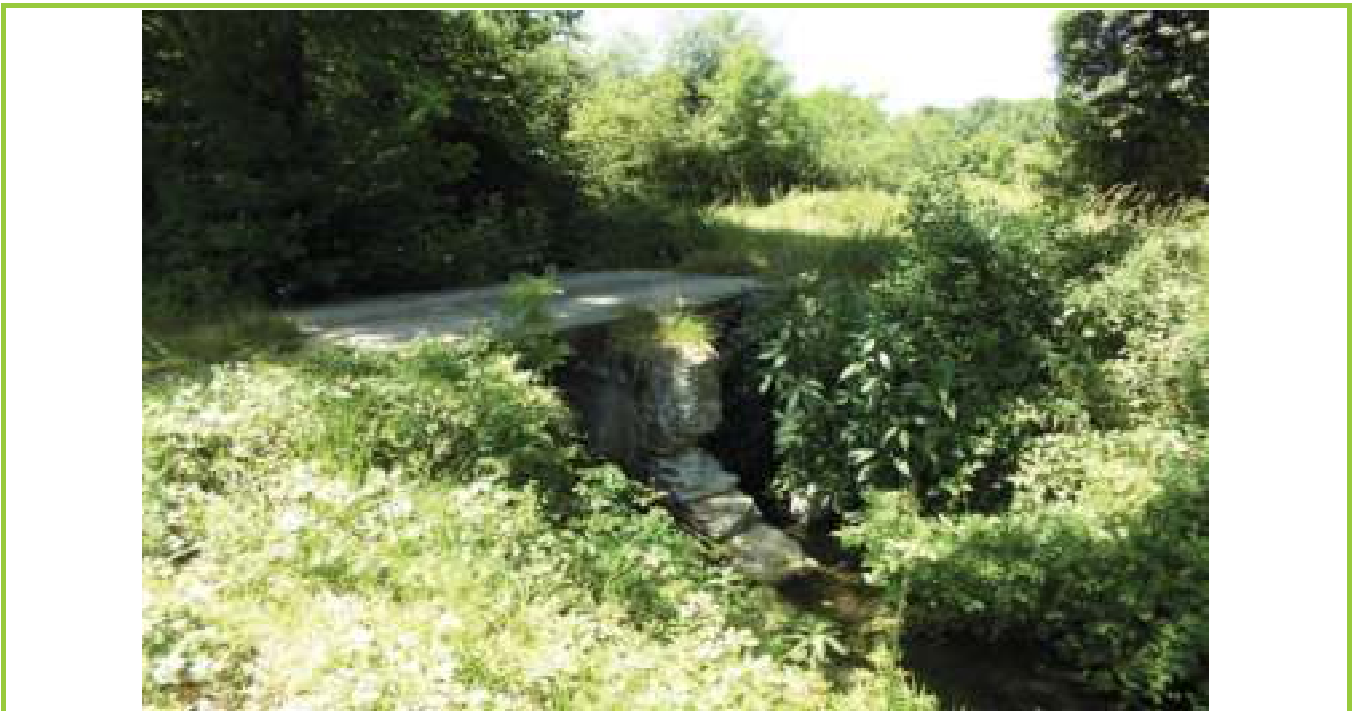
Cours d'eau	L'Ousse
Département	Pyrénées-Atlantiques
Commune	Bizanos
Emplacement	Chemin rural
Gestionnaire	Commune
Année de construction	?
X (m RGF 93)	429 740.43
Y (m RGF 93)	6 249 360.00
Descriptif	Ponceau
État	Bon
Chute	non

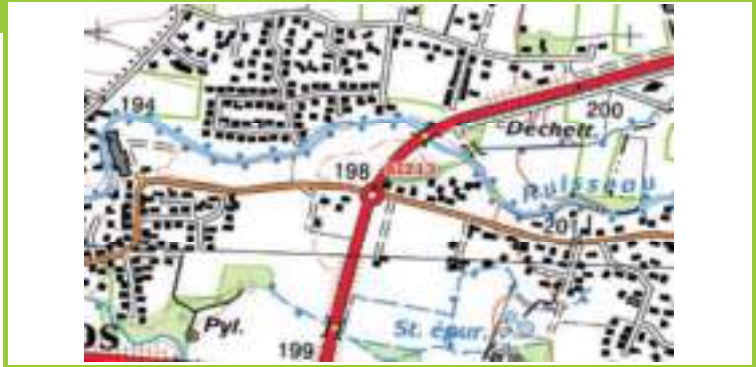
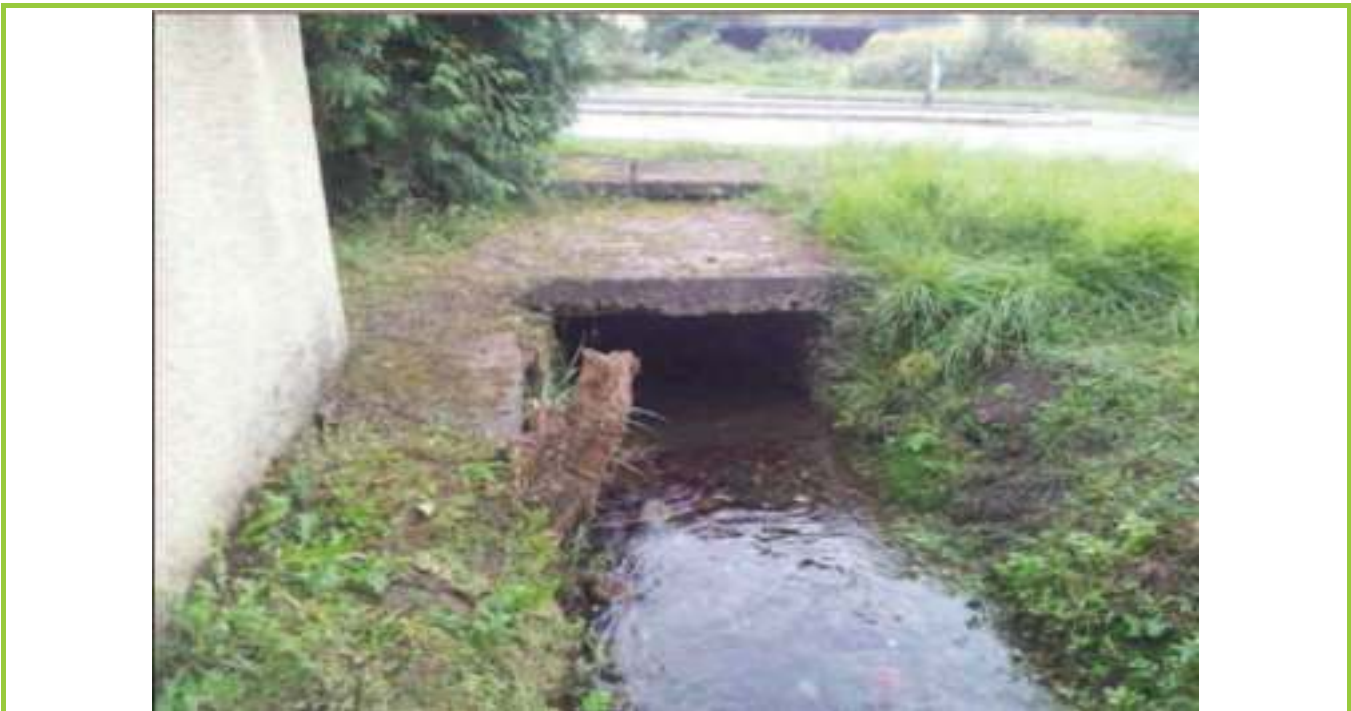
Cours d'eau	Bras meunier de l'Ousse
Département	Pyrénées-Atlantiques
Commune	Bizanos
Emplacement	RD938
Gestionnaire	CG64
Année de construction	?
X (m RGF 93)	429 566.08
Y (m RGF 93)	6 249 287.36
Descriptif	Ponceau
État	Bon
Chute	non

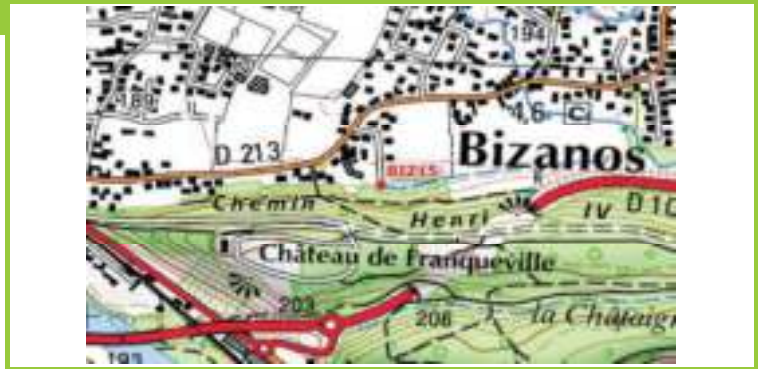
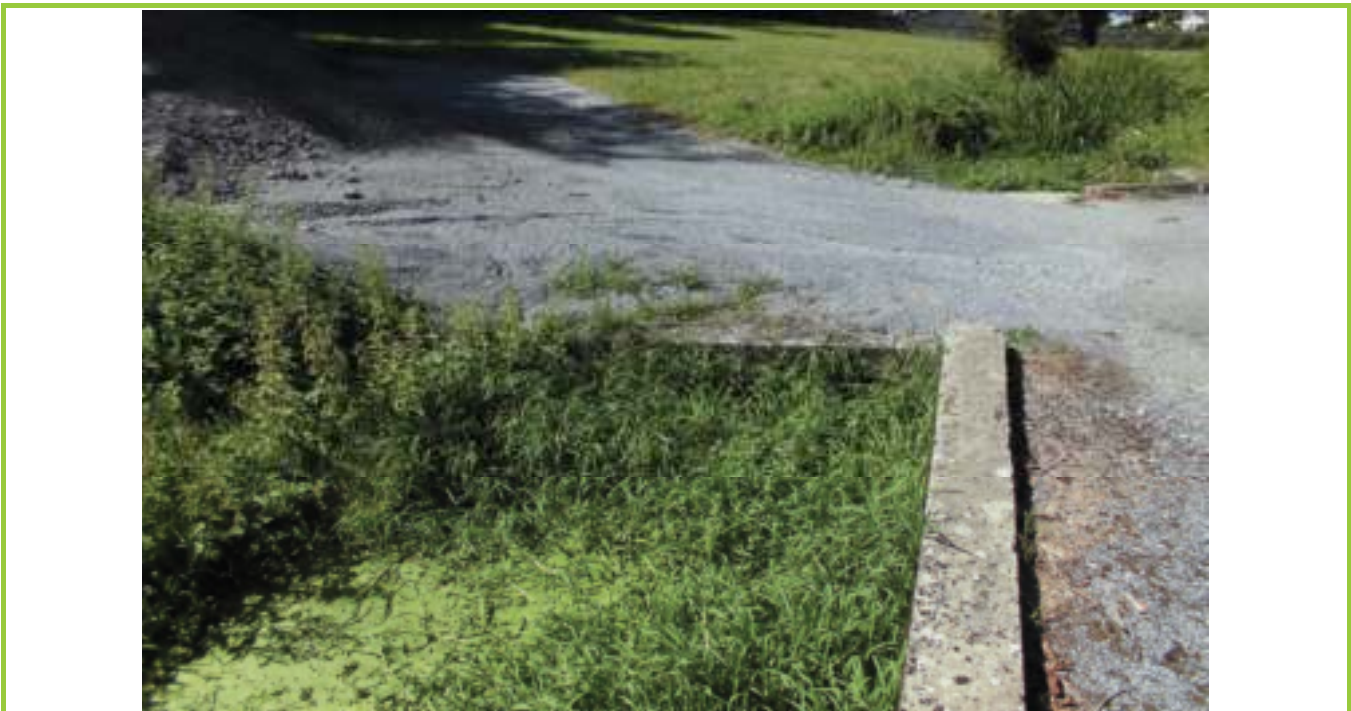
Cours d'eau	La Fontaine
Département	Pyrénées-Atlantiques
Commune	Bizanos
Emplacement	Impasse de la Fontaine
Gestionnaire	Commune
Année de construction	?
X (m RGF 93)	428 580.50
Y (m RGF 93)	6 248 903.20
Descriptif	Ponceau
Etat	Bon
Chute	non

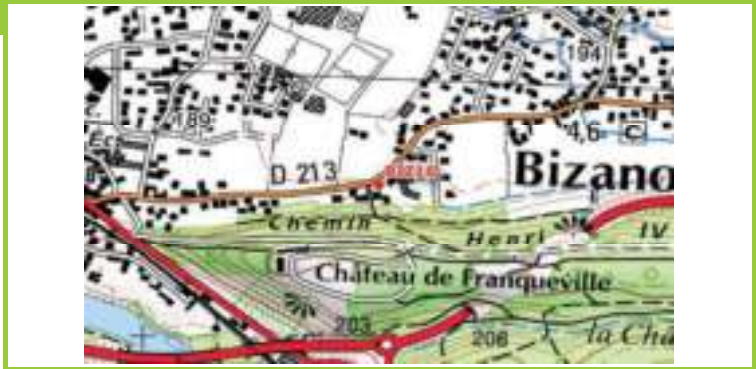
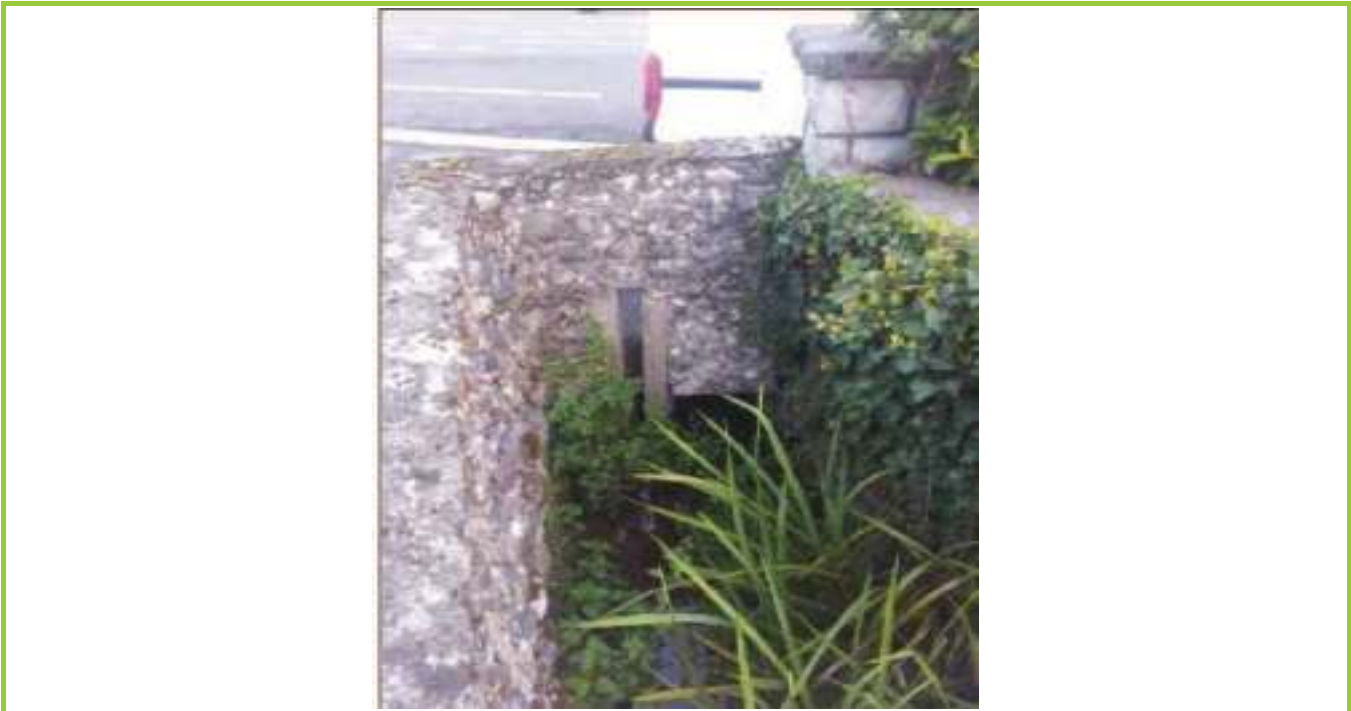
Cours d'eau	La Fontaine
Département	Pyrénées-Atlantiques
Commune	Bizanos
Emplacement	RD213
Gestionnaire	Commune
Année de construction	?
X (m RGF 93)	428 473.79
Y (m RGF 93)	6 248 948.01
Descriptif	Ponceau
Etat	Bon
Chute	non

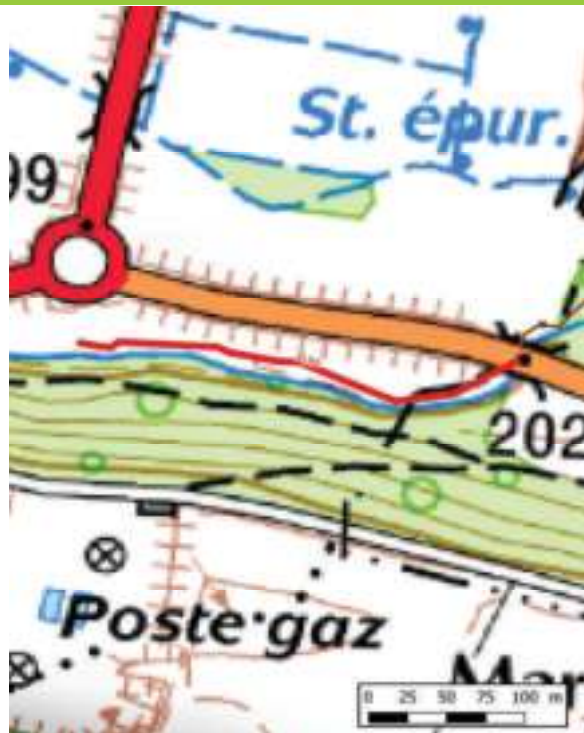
Numéro	PL84
Cours d'eau	Arriou Merdé
Département	Pyrénées Atlantiques
Commune	Bizanos
Rive	Droite
Propriétaire	Riverain
Année de construction	?
Longueur (m)	295
Type	Terre
