Etude de l'aléa inondation de  
l'Ousse et cartographie des  
zones inondables entre  
Artigueloutan et Bizanos

# **Note de présentation Commune de Bizanos**

# NOTE DE PRESENTATION DES ALEAS POUR LES CRUES DE L'OUSSE

Intitulé du projet : Plan de Prévention du Risque Inondation – aléas et enjeux pour les crues de l'Ousse et ses principaux affluents

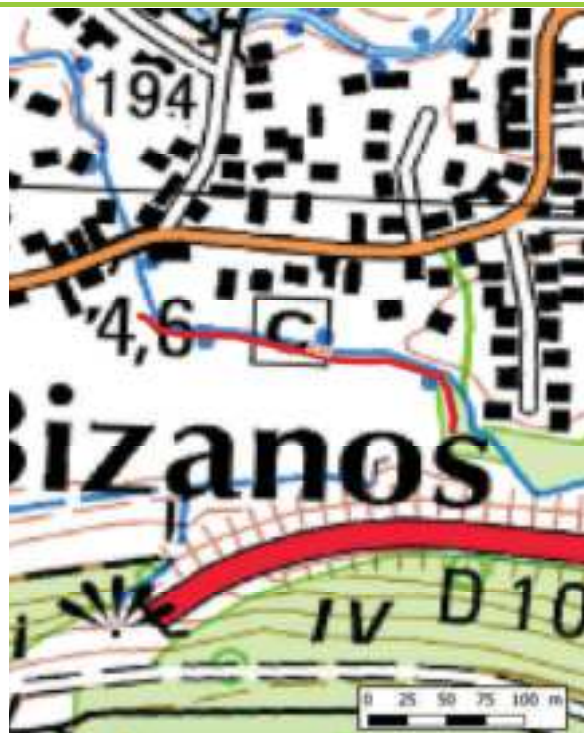
Numéro	PL85
Cours d'eau	Arriou Merdé
Département	Pyrénées Atlantiques
Commune	Bizanos
Rive	Gauche
Propriétaire	Riverain
Année de construction	?
Longueur (m)	240
Type	Terre

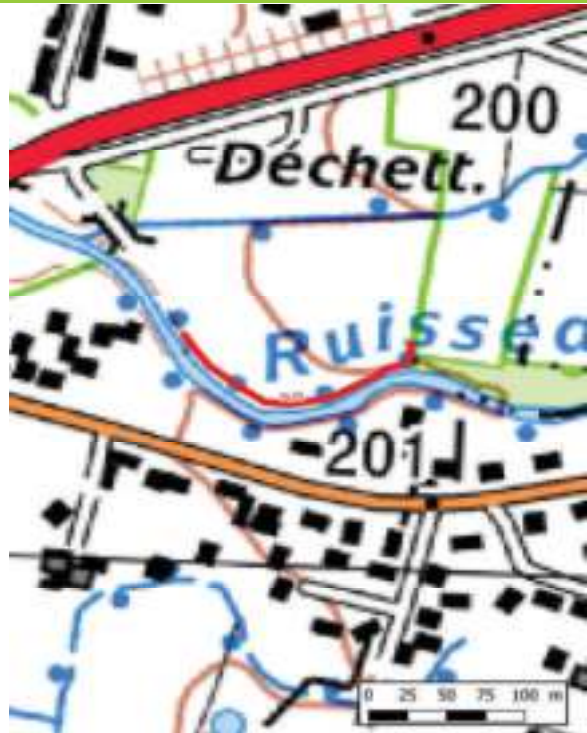
Numéro	PL65
Cours d'eau	Ousse
Département	Pyrénées Atlantiques
Commune	Bizanos
Rive	Droite
Propriétaire	Riverain
Année de construction	?
Longueur (m)	184
Type	Terre
