**DOSSIER DE DEMANDE D'AUTORISATION  
ENVIRONNEMENTALE UNIQUE**

*Résumé non technique de l'étude de  
dangers*

**Bésingrand/Pardies (64)**

**Projet de construction d'un entrepôt logistique LIDL**

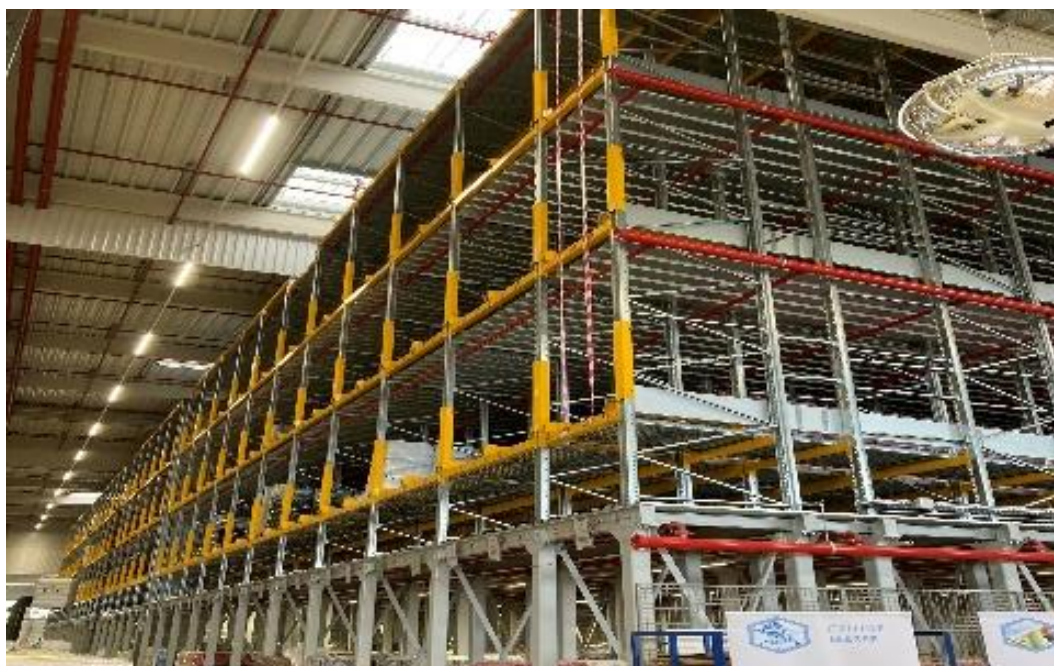
La cellule 12 est constituée de racks dynamiques serrés (cf. photo ci-dessous).

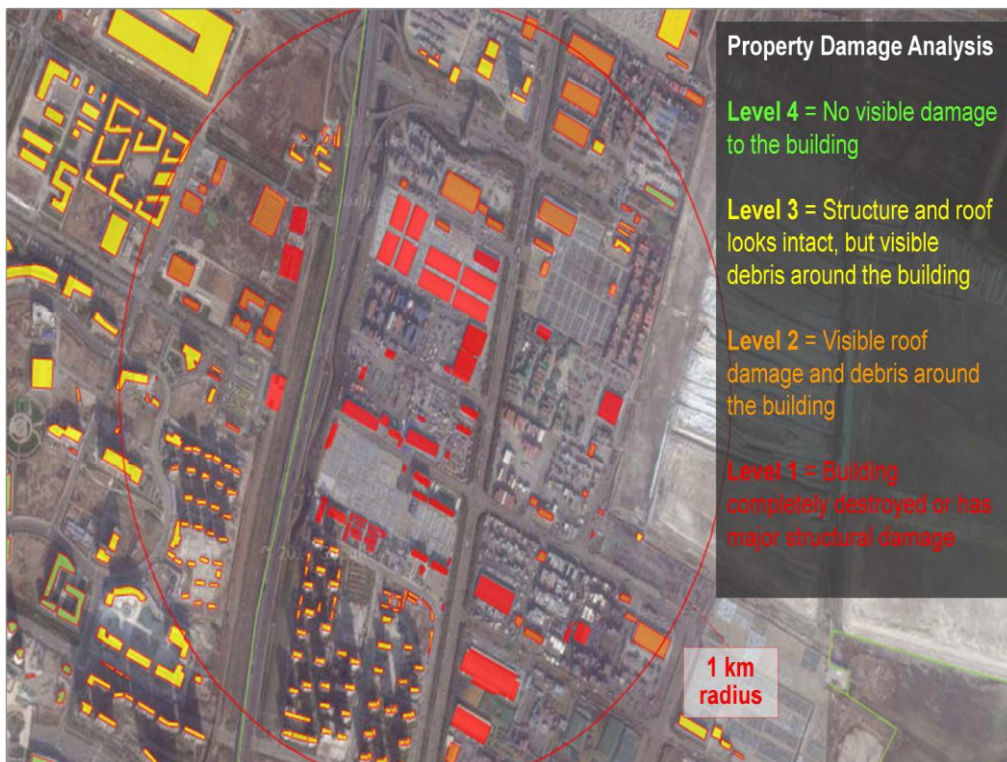
**Analyse détaillée des dégâts dans un rayon d'un km autour du lieu de l'explosion :**

Niveau 4 : pas de dommage visible sur les bâtiments

Niveau 3 : les structures et toitures des édifices paraissent intactes

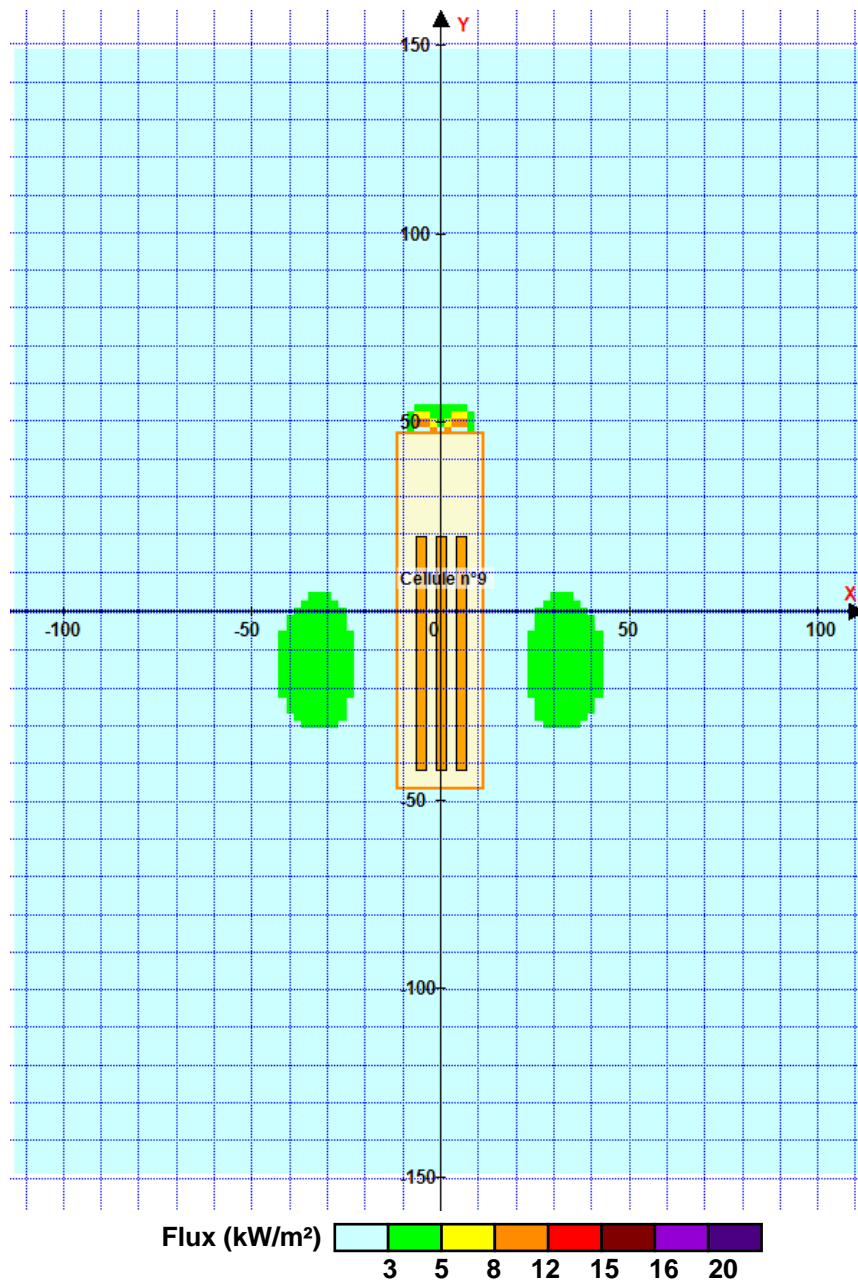
Durée de l'incendie dans la cellule : **Cellule n°9 171,0 min**

### Distance d'effets des flux maximum

Pour information : Dans l'environnement proche de la flamme, le transfert convectif de chaleur ne peut être négligé. Il est donc préconisé pour de faibles distances d'effets comprises entre 1 et 5 m de retenir une distance d'effets de 5 m et pour celles comprises entre 6 m et 10 m de retenir 10 m.

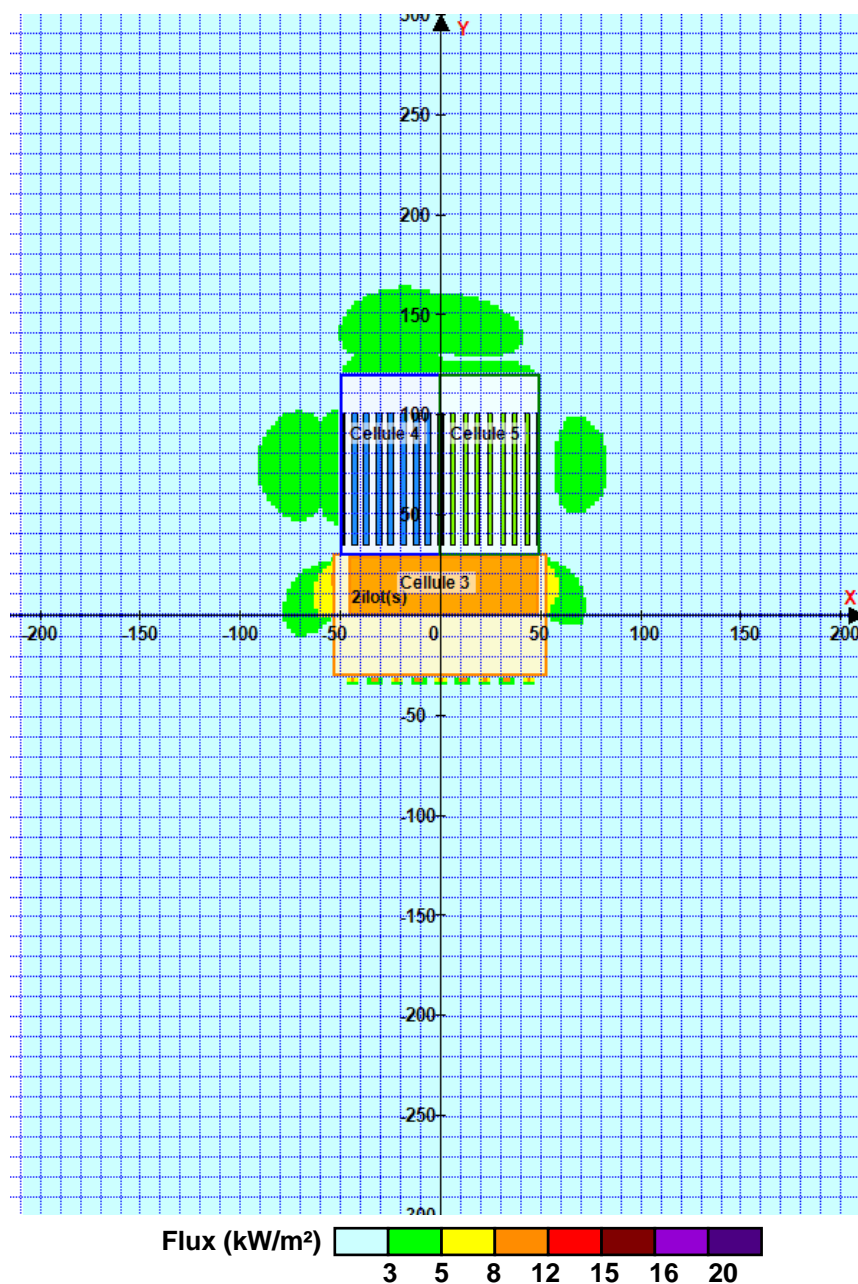
### Distance d'effets des flux maximum

Durée de l'incendie dans la cellule : Cellule 5 **172,0** min

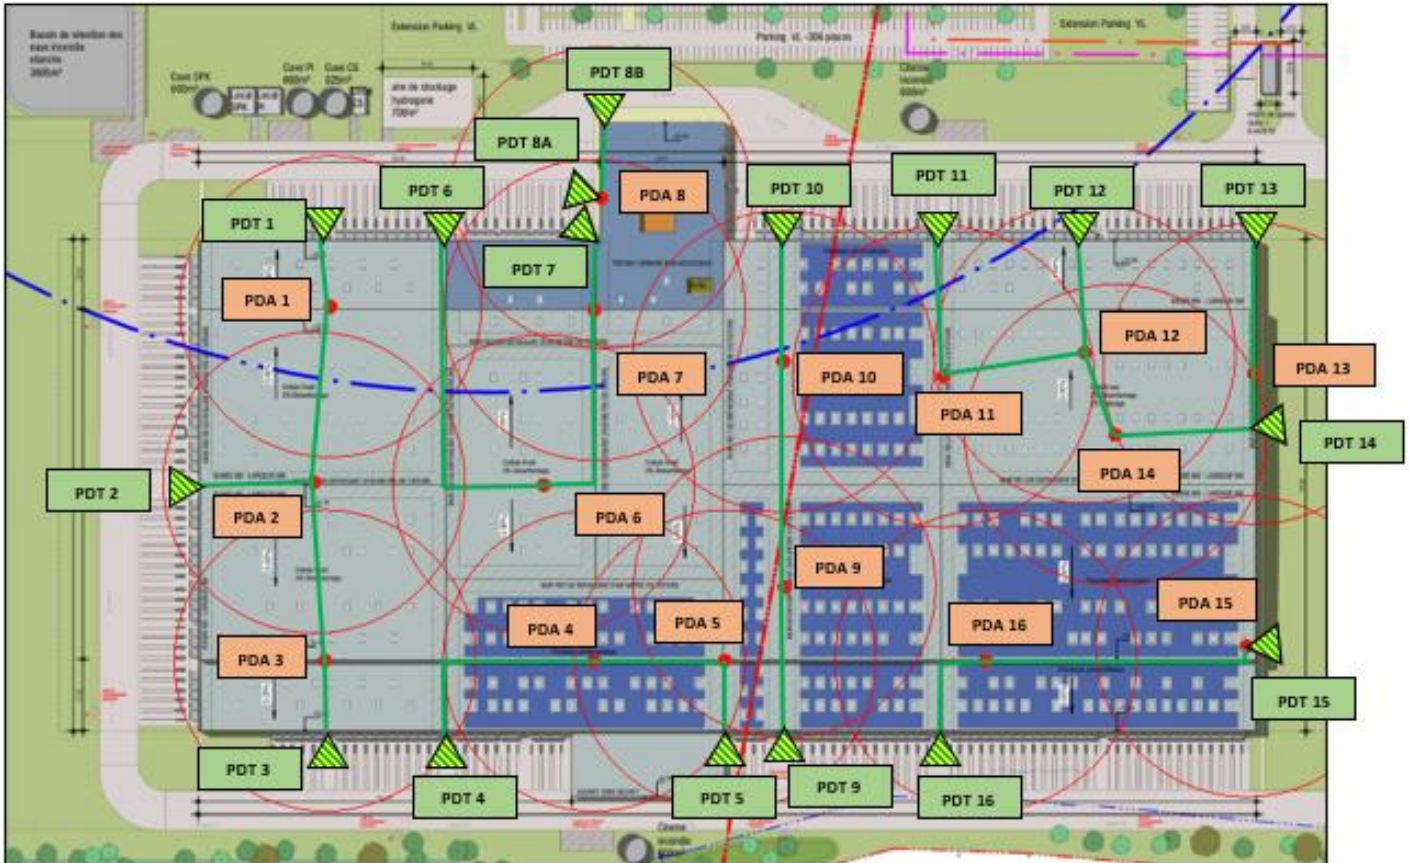
#### 3.1.1 Plan d'implantation des PDA

*Implantation des paratonnerres, conducteurs de descente et prises de terre*
