Commune de ACCOUS (Pyrénées-Atlantiques)

PLAN DE PREVENTION DES RISQUES NATURELS

Rapport de présentation

ALPES - GEO - CONSEIL

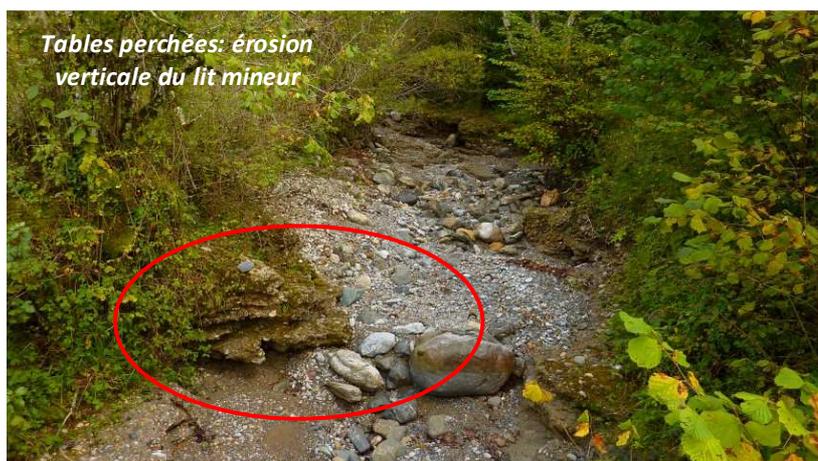
Tables perchées: érosion verticale du lit mineur

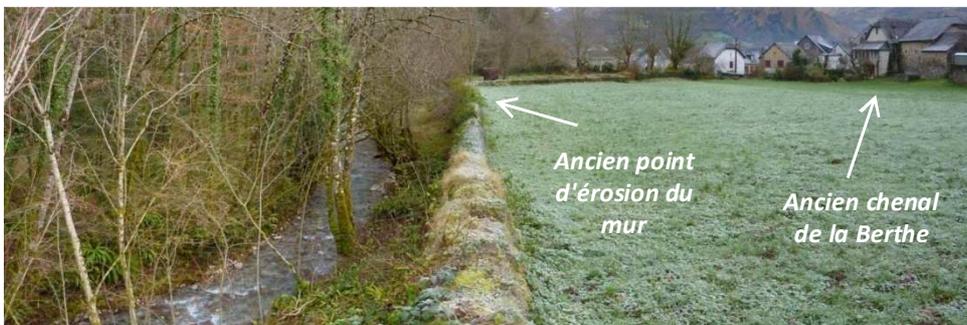
Vues sur le mur de clôture [5], rive droite, entre [PONT4] et [PONT5].

Section sensible à l'érosion: renforcement côté torrent avec des épis contreforts et des gabions en pied. (Photographies décembre 2014).

Rive droite, un épais mur de clôture en pierres avait été construit pour protéger des risques de débordements sur l'ancien lit, et des érosions de berge. Sa hauteur paraît suffisante pour des débits liquides classiques, même centennaux -à condition que ne se forme pas d'embâcle majeur-, en revanche l'ouvrage a connu des ruptures [5] et reste très sensible à ce risque. Ces dégâts ont vraisemblablement provoqué l'épanchement d'une lame d'eau dans la prairie (événement de 1911?). Les anciens gabions édifiés pour protéger ce mur sont très dégradés, les tilleuls massifs plantés sur le côté extérieur, peut-être pour jouer un rôle d'épi déflecteur, ont été abattus, et de très gros troncs encombrant le chenal. Cette section est donc **très sensible aux risques d'érosion de berge et de débordement d'une lame d'eau vers le bas du village.**

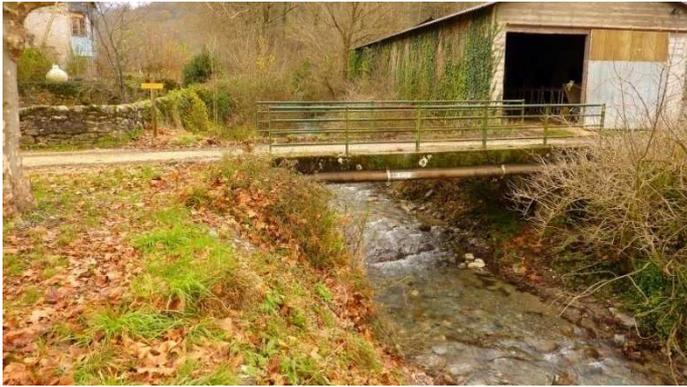
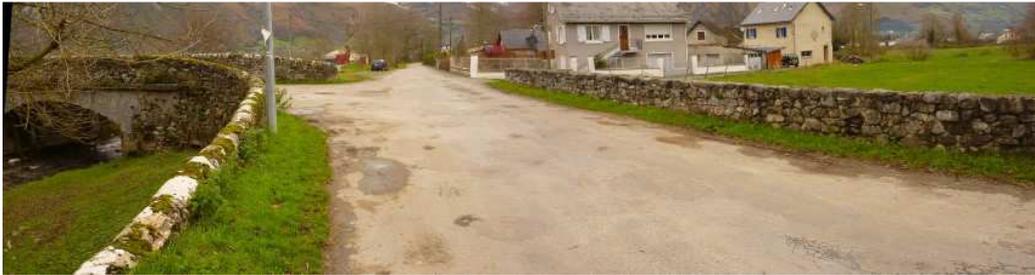
Vues sur les 2 ponts situés en amont de celui de la route nationale, et nettement sous-dimensionnés pour des débits centennaux (et même de période de retour plus courante):

- ◀ [Pont5], vu de l'aval, avec risque d'inondation sur les 2 rives
- ▼ [Pont6], conduisant au centre équestre, avec la route de Saillet conduite sur remblai artificiel pour déconnecter le chenal actuel d'un ancien lit rive droite, dans les prés. Quartier d'Apiou édifié sur une légère éminence.

Le pont de la cote 460 [PONT5] est clairement sous-dimensionné pour faire face à d'importants transports solides avec flottants. Il a déjà été mis en charge à l'occasion d'embâcles par des branchages qui avaient été jetés dans le lit. En cas d'obstruction, les parcelles bâties rive droite en amont du pont sont exposées à un risque de débordement, qui pourrait ensuite reprendre l'ancien lit conduisant vers les supermarchés. Rive gauche, la scierie (?) située en amont du pont et les bâtiments de l'ancien moulin en aval sont très exposés. Seule la grange la plus ancienne, nettement perchée au-dessus du lit, reste hors d'atteinte par les eaux (mais non moins exposé au risque de sapement de berges).

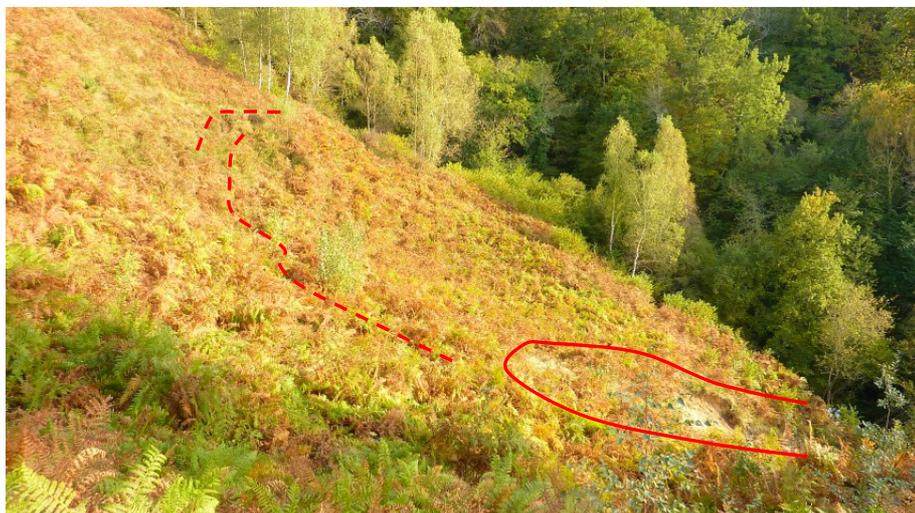
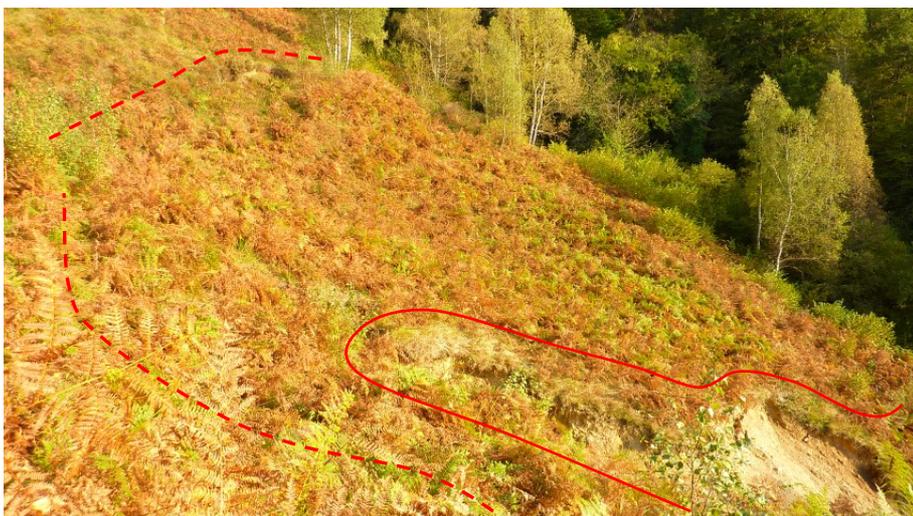
◀ ▲ **Glissement du vallon du Jouers, octobre 2014 [--]:**

- Arrachement et coulées de janvier 2014 (ligne rouge continue)

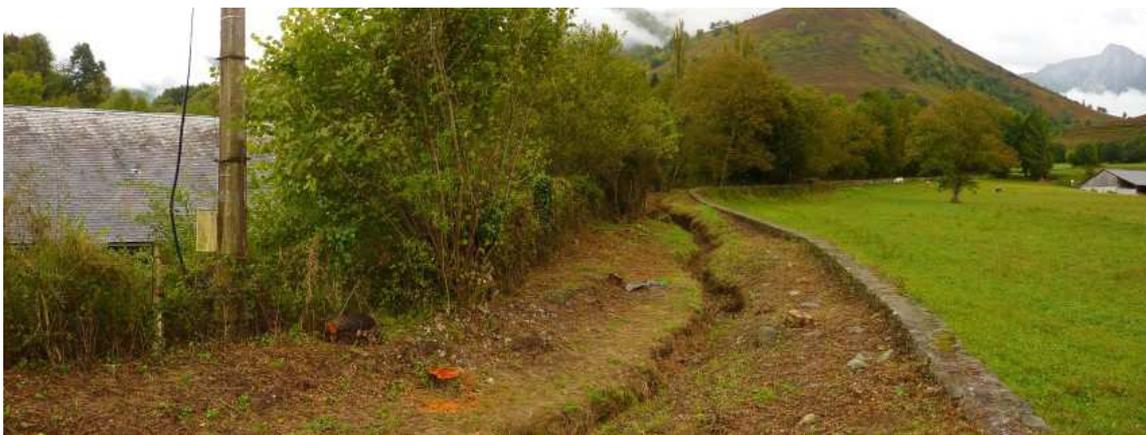
▲ **Le chenal perché du Jouers au niveau de l'ancienne colonie, octobre 2014:** vue de l'aval sur le chenal comblé d'anciennes alluvions anciennes, la très faible revanche de la digue, et le petit chenal qu'il a creusé naturellement en 2014. (Photographie AlpesGéoConseil).

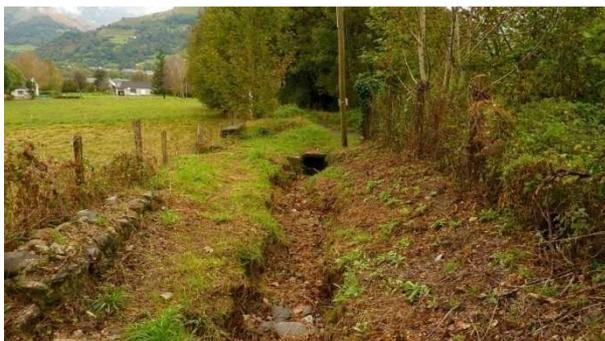
◀ **Suberlaché, franchissement du batardeau sous l'accès à l'ancienne colonie de vacances, octobre 2014:** vue de l'amont.

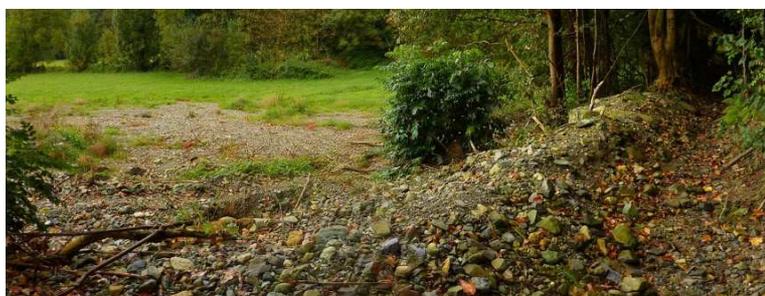
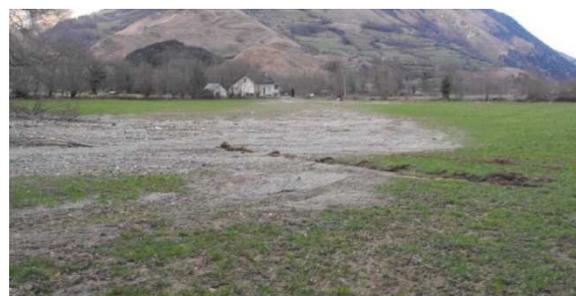
▲ ► **Suberlaché, en aval de l'ancienne colonie de vacances 2014 :** épandage de boue et de pierres venant de la rupture de la digue du chenal (côté gauche de la photo droite), rejoignant l'ancienne route nationale (à l'arrière-plan).

(Photographie de gauche: AlpesGéoConseil octobre 2014. Photographie de droite: rapport CETRA 2014).

Les débordements qui se produisent dans les prés rive droite en aval de la colonie, comme cela s'est produit plusieurs fois historiquement, mais surtout en janvier 2014 par rupture de la "digue" en pierres sèches du chenal, rejoignent ensuite la chaussée départementale [Photographies ci-dessous].

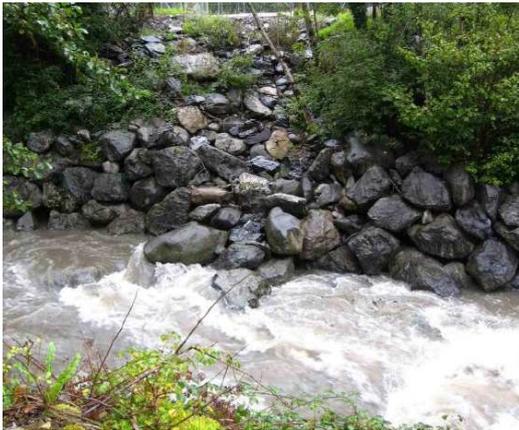
▲ **Photo N°1, 2007** : enrochements secs affouillés et déstabilisés le long du site industriel, rive gauche du Gave de Lescun.

Au niveau de la traversée de la zone industrielle, où les contraintes hydrauliques sont très fortes, où le lit mineur a été rétréci par rapport au lit naturel cadastré en 1837, les protections de berges s'avèrent très disparates et dégradées, avec des enrochements déjà déstabilisés. Par ailleurs, les conduites qui longent le lit peuvent être très sollicitées.

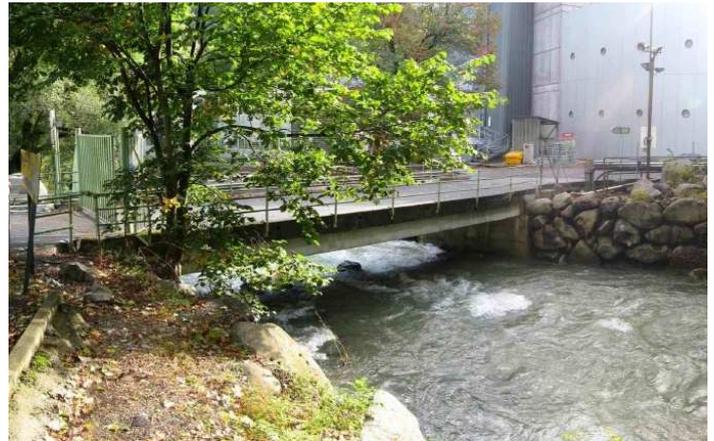
▲ **Photo N°2, 2007** : pont Toyal abaissé sur le Gave de Lescun.
(Photographies ETRM 2007).

Dans la partie amont de l'usine, la pente est encore soutenue et le lit relativement profond, mais en allant vers l'aval, il l'est moins et la pente diminue. Les ponts qui traversent le Gave de Lescun, en particulier celui de l'usine Toyal et celui d'EDF en aval, sont trop bas pour permettre le transit de ces crues, dès lors qu'il y a charriage de matériaux ou de flottants venant les obstruer.

D'après les témoignages recueillis, il n'est pas rare de voir le pont intermédiaire ("pont Toyal") mis en charge, ou avec une très faible revanche, sans embâcle exceptionnelle.

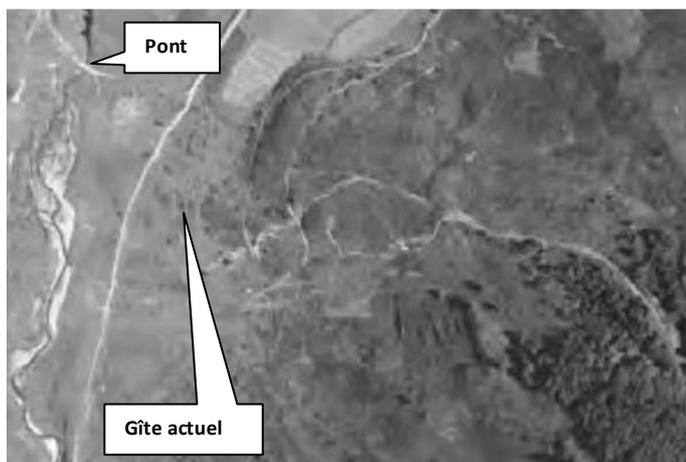
▲ **Sud du Plateau de Lhers, 1951** : indices de dépôts de crue récents ou bande active du lit mineur très large par rapport aux décennies suivantes. A droite, le bourrelet du grand glissement de versant au pied duquel est à présent construit le gîte municipal, avec traces d'activité torrentielle sur 2 chenaux. (Photographie IGN 1951).

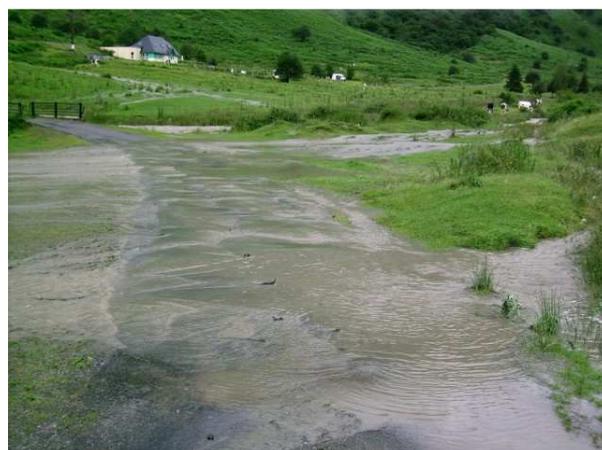
▲ **Sud du plateau, pont du Labadie en aval du gîte** : débordements liquides en rive gauche du Labadie et ruissellement sévère depuis le petit canal en rive droite. Au fond, le gîte communal. (Photographie 2010).

La crue de 1937 est sans doute celle qu'évoquent des témoins. Les dégâts causés étaient particulièrement marquants. Les débordements dans la prairie de Lanusse auraient été provoqués par des embâcles dans le lit du ruisseau, en aval du pont du gîte actuel. Les prés ont alors été ravinés, couverts de boue et de pierres jusqu'à une petite rupture de pente qui marque l'extrémité de la terrasse.

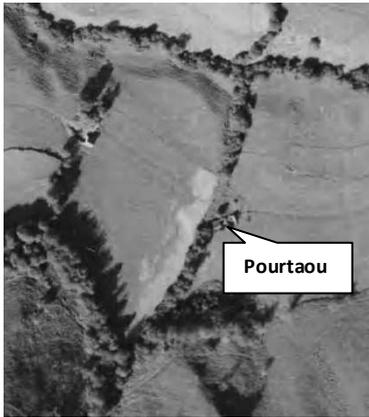
◀ **Plateau de Lhers, 1992** : débordement du ruisseau situé au Sud de la grange "Pourtaou", 350m au Nord de la ferme Camy-Lapassatet. (photographie aérienne IGN 1992). [15]

Date	Observations	Sources
22-24/07/2010 [14]	Débordement boueux du ruisseau situé au Nord de la ferme Camy-Lapassatet.	Témoignages oraux
1991-1992 [15]	Crue du ruisseau situé au Sud de la grange Pourtaou (touchée par une avalanche en 1990), à 350m au Nord de la ferme Camy-Lapassatet. Débordement majoritairement en rive gauche, vraisemblablement avec dépôt de boue.	Photographie aérienne IGN 1992

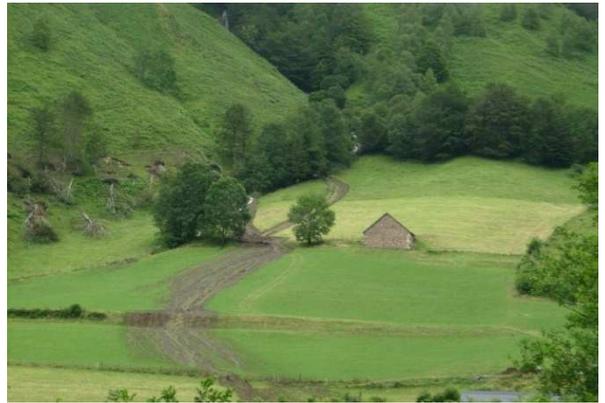
▶ **Plateau de Lhers, 2010** : débordement du ruisseau situé au Nord de la ferme Camy-Lapassatet. (photographie 2010). [14]

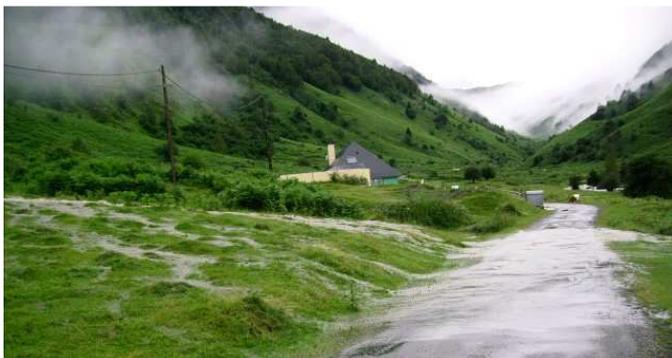
◀ **Sud du plateau de Lhers, 22-24/07/2010** : sur le glacis au pied du bourrelet, ruissellement d'eau claire provenant du débordement du canal et vraisemblablement de la mise en charges d'émérgences dans le bourrelet du grand glissement. En arrière plan, le gîte communal. Vu depuis le Nord. (Photographie d'un riverain).

Franchissant des matériaux glissés sensibles à l'érosion et pouvant creuser une nouvelle ravine lors d'une forte crue, sa capacité de transport solide est importante. La morphologie des terrains en aval du bourrelet de glissement est très clairement caractéristique d'un glacier constitué par des épandages de coulées de boue consécutifs au glissement et postérieurs.

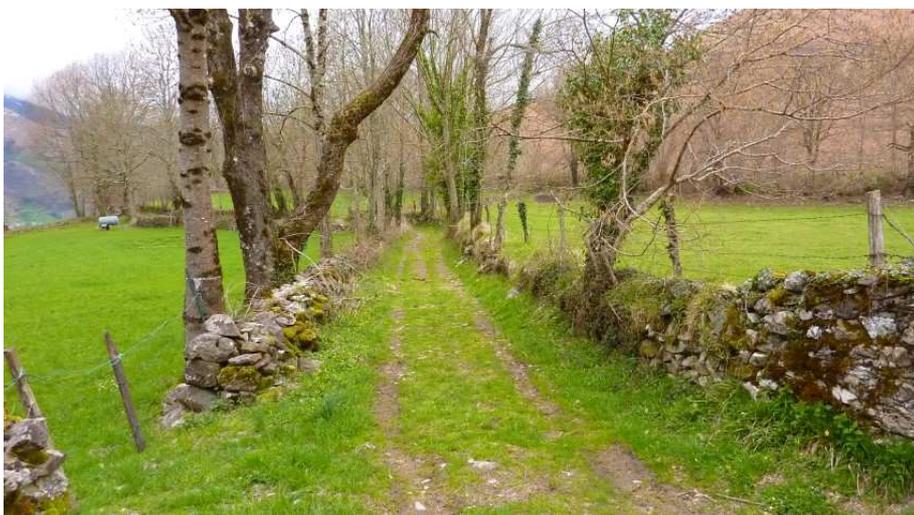
◀ [18]

chemin conduisant au Sud du Poey, et obturant la dépression qui mènerait le ruissellement au village. A droite, la zone de stockage du ruissellement, à gauche les terrains aval protégés.

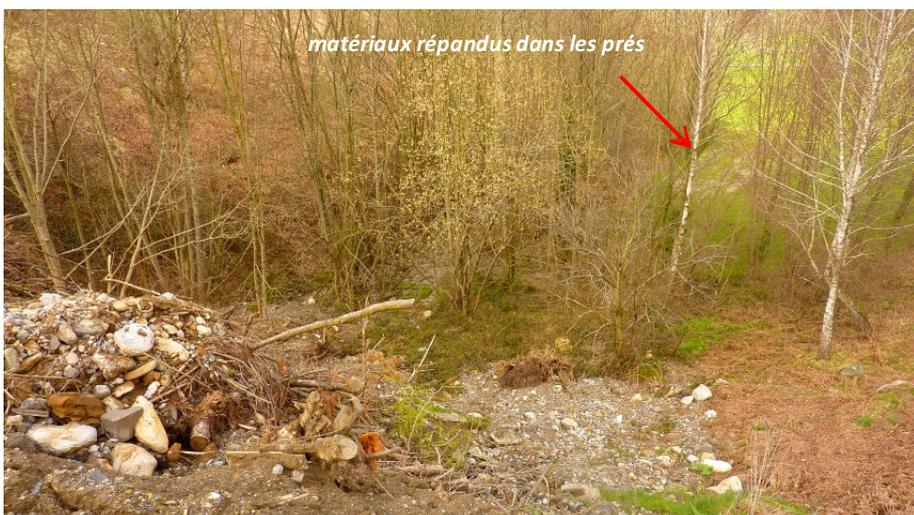
◀ [19]

ravinement du remblai de la décharge et dépôts des gravats dans les prés en aval.

(Photographie 2015).

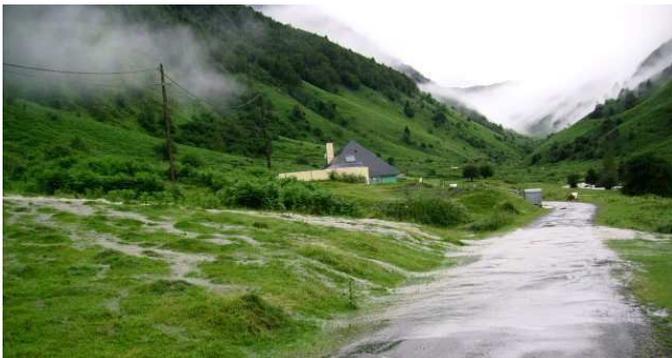
▲ **Photo N°1, 22-24/07/2010** : ruissellement d'eau claire provenant du débordement du canal et vraisemblablement de la mise en charges d'émergences dans le bourrelet du grand glissement. En arrière plan, le gîte communal. (Photographie d'un riverain).

Date	Observations	Sources
22 au 24 juillet 2010	En aval de Lanusse, Lauda, Camy et Campagnet (rive gauche du Labadie): ruissellement clair (sans charriage de matériaux) dans les prés en dépression.	Photographies 2009.
22 au 24 juillet 2010 (fréquent à la fonte des neiges)	Entre Casala et Bouhaben (rive droite du Labadie): ruissellement intense, mais clair (sans ravinement, sans charriage de matériaux) dans les prés en dépression. [photo N°2]	Témoignages oraux
22 au 24 juillet 2010	Nord du gîte d'étape communal (rive droite du Labadie): ruissellement intense mais clair (sans charriage de matériaux) depuis le débordement du canal et depuis le bourrelet de l'ancien glissement. [photo N°1]	Photographies 2009.

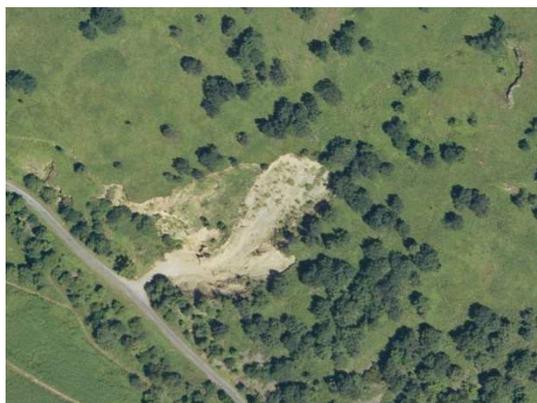
◀ **Est du Poey:**

Vue aérienne sur les glissements à l'arrière de la carrière d'exploitation des granulats.

Le versant rive droite de la vallée morte à l'Est du Poey est couvert de grès de pentes consolidées uniquement sur la couche supérieure. Leur exploitation sous forme de granulats, débutée entre 1968 et 1978 d'après les photographies aériennes, a supprimé la butée du pied de cette formation et provoqué une décompression des terrains en amont, qui ont glissé sur une assez grande étendue. Aucun enjeu n'est concerné, excepté la route communale de liaison entre Jouers et la vallée d'Aület.

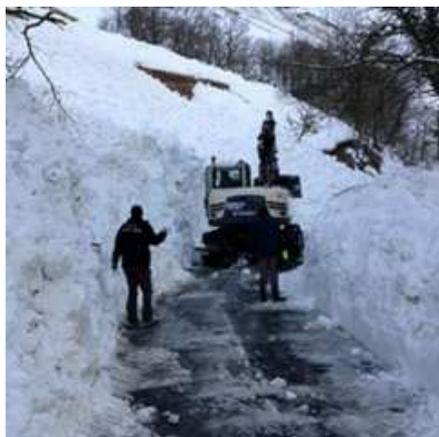
▲ **04/02/2015** : travaux de déblaiement de la route d'accès au quartier de St-Christau coupé par une avalanche importante, en aval du secteur de Gabercen. (La République des Pyrénées, 05/02/2015).

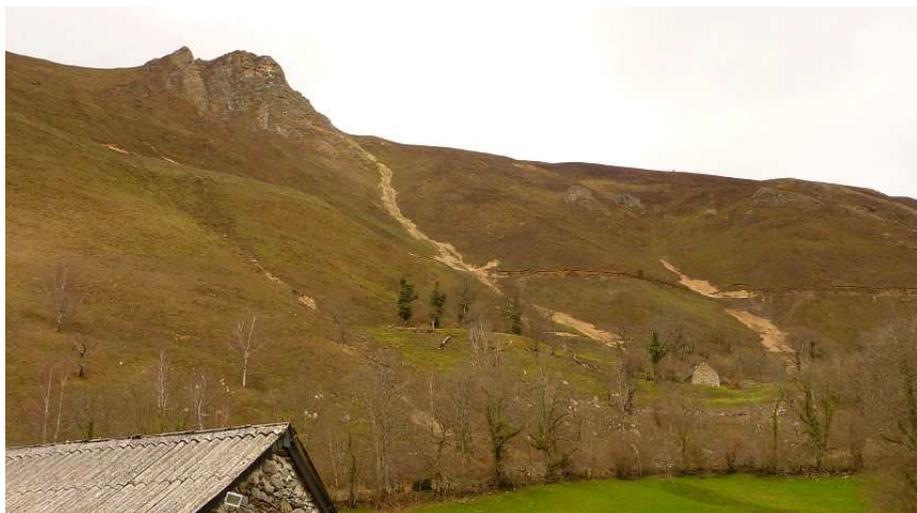
▲ **2015** : traces des avalanches qui se sont produites au cours du mois de février 2015 au niveau de Borde Soulé (couloir du 1er plan) et de Borde Maria (2 couloirs à l'arrière plan). Vallon de la Berthe, rive droite. (Photographie prise le 04/04/2015).

- Au Nord de Borde Maria (photographie page suivante, en bas), les coulées se sont arrêtées sur le replat à la cote 805, en évitant heureusement une grange dégradée (effet de souffle plus ancien?) et non visible sur l'image;

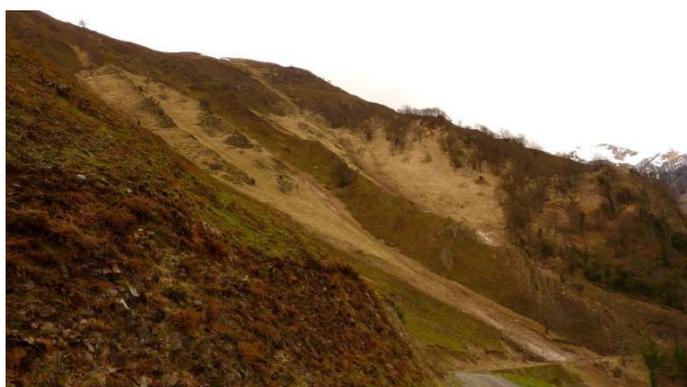
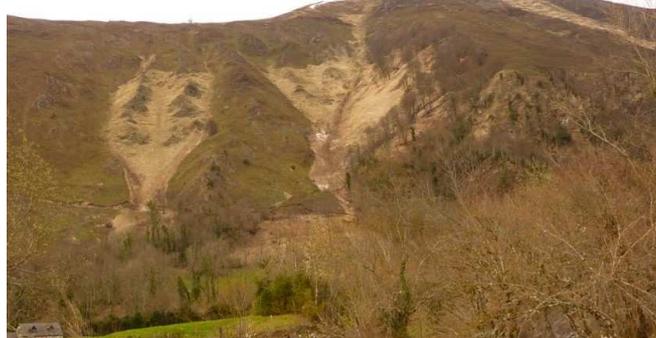
▲ **2015** : traces des avalanches qui se sont produites au cours du mois de février 2015, sur la route forestière de Bergout entre le carrefour de la route de San-Christau et Labourdette. Vallon de la Berthe, rive droite. (Photographie prise le 04/04/2015).

- Au Nord de Labourdette (photographies ci-dessus page suivante), deux couloirs sont descendus en aval de la route forestière, sans toutefois atteindre le pied de versant malgré les volumes de dépôt considérables;

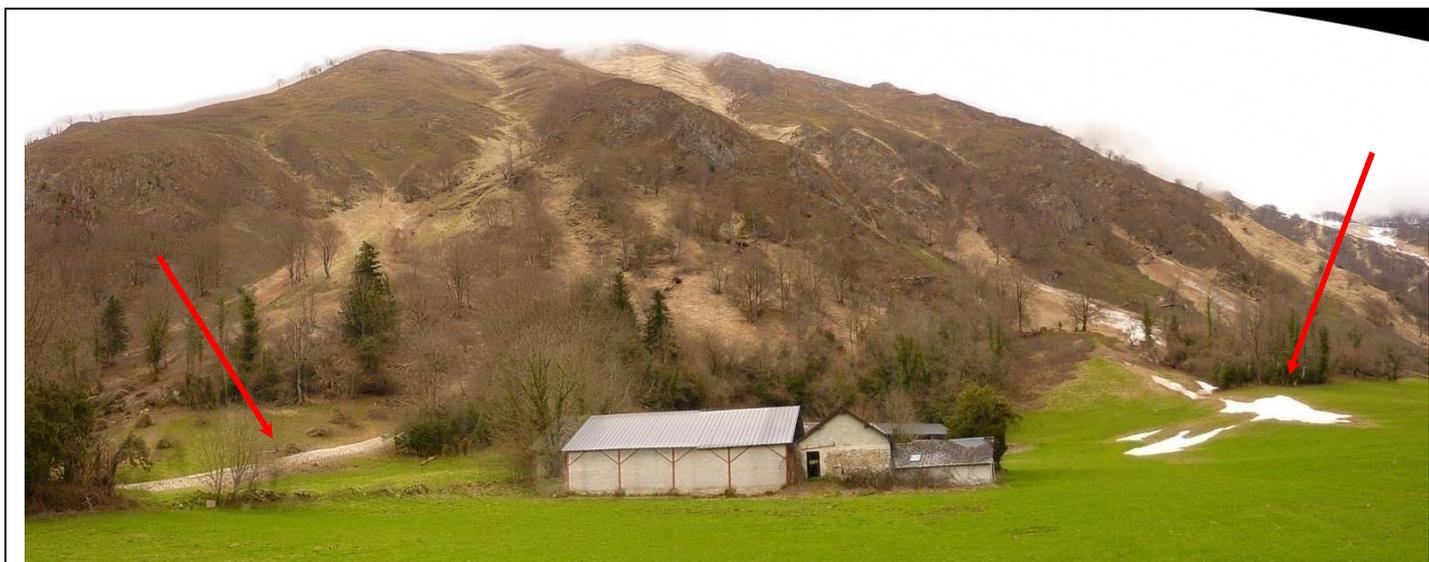
▲ 2015 : traces des avalanches qui se sont produites au cours du mois de février 2015 au niveau de Borde Larraux. Vallon de la Berthe, rive droite. (Photographie prise le 04/04/2015).

- A Borde Larraux, les coulées sont descendues jusqu'en pied de versant, et certaines très près de la borde qui avait été détruite en 1990 et 1909 (photographie page suivante, en haut);

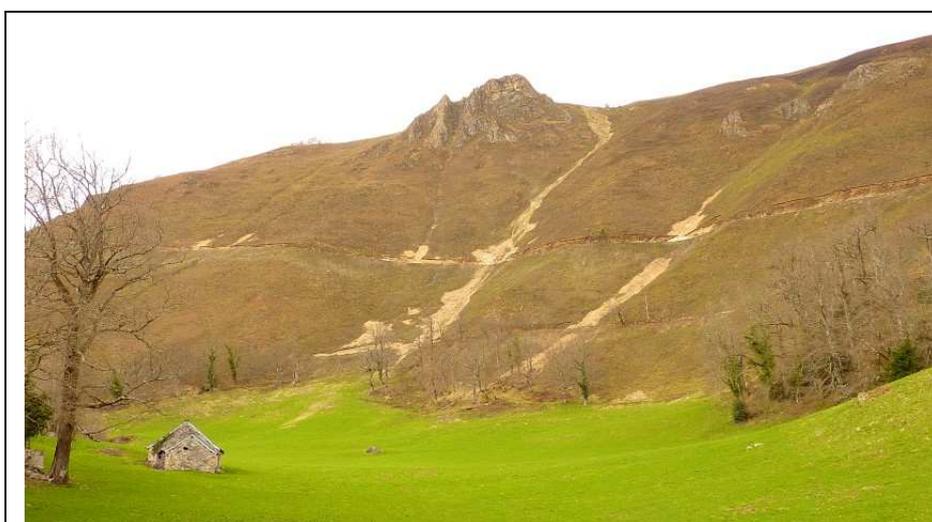
◀ 2015 : traces des avalanches qui se sont produites au cours du mois de février 2015 au niveau de Borde Larraux. Vallon de la Berthe, rive droite. (Photographie prise le 04/04/2015).

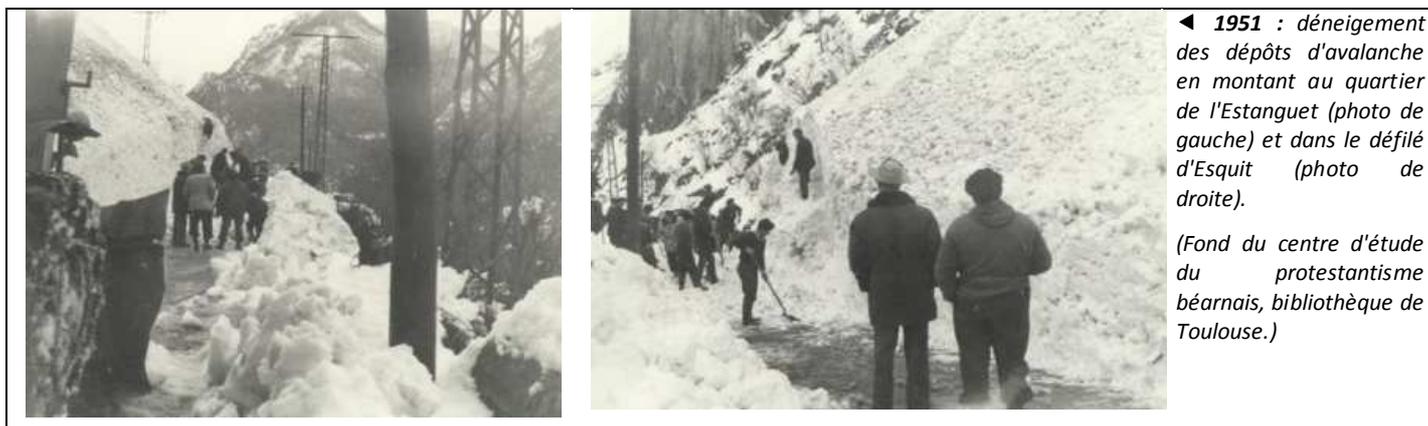
◀ **1951** : déneigement des dépôts d'avalanche en montant au quartier de l'Estanguet (photo de gauche) et dans le défilé d'Esquit (photo de droite).

L'avalanche du quartier de l'Estanguet: ce phénomène s'arrête généralement dans les boisements spontanés, comme le signalent les témoins et l'emprise historiquement avérée dans la CLPA. D'après la fiche de cette dernière, "une coulée serait déjà arrivée vers 600m d'altitude avec un dépôt de près de 2m." D'après les photographies aériennes anciennes, les traces visibles dans la végétation suggèrent que les coulées (ou des aérosols) descendaient au cours de la 1^{ère} moitié du XX^{ème} siècle sur une plus grande largeur, tel que l'indique la zone orange de la CLPA, déterminée aussi par photointerprétation.

L'avalanche du Pont de Lescun: cette nomination recouvre en réalité 3 axes se purgeant régulièrement, bien que les zones de départ se situent souvent à basse altitude (souvent entre 650 et 750m d'altitude). Une zone d'accumulation plus élevée (jusqu'à la cote 850) peut parfois les déclencher simultanément. La route est exposée sur 400m de longueur environ.

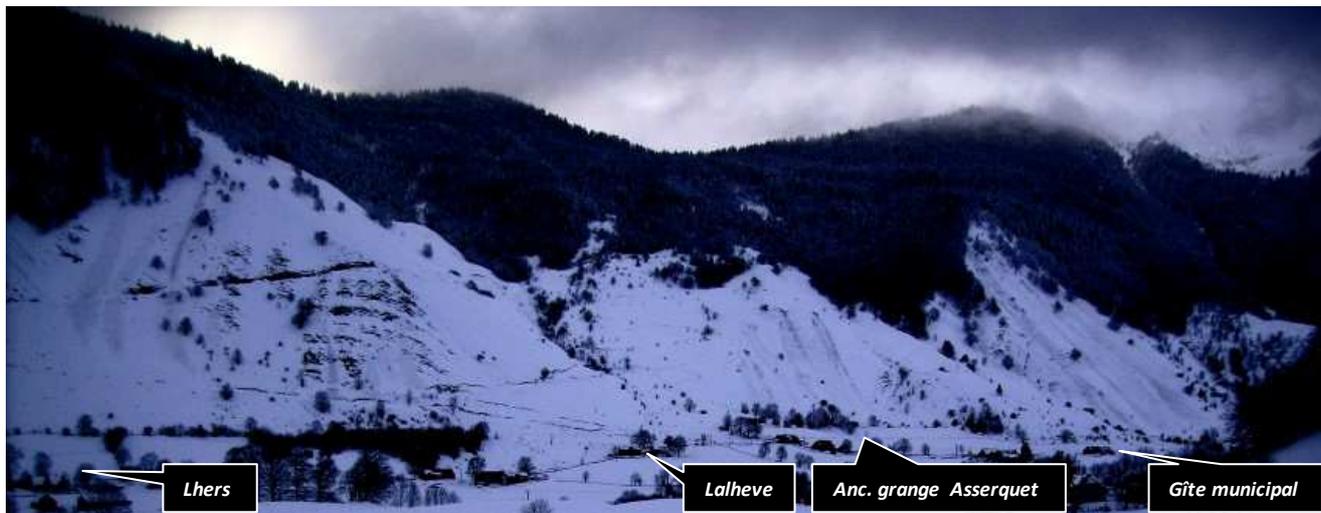
▲ *Vue générale des principales zones de départ du plateau de Lhers, rive droite du Labadie. Petites coulées de février 2009.*

Les phénomènes de février 2015 en neige humide (affichés sur la carte des phénomènes sans numérotation) restent d'une ampleur modeste et courante pour ce secteur, comme le prouvent les photographies de février 2009 ci-dessus. Les très nombreux petits départs rappellent surtout que les pentes sont propices aux déclenchements.

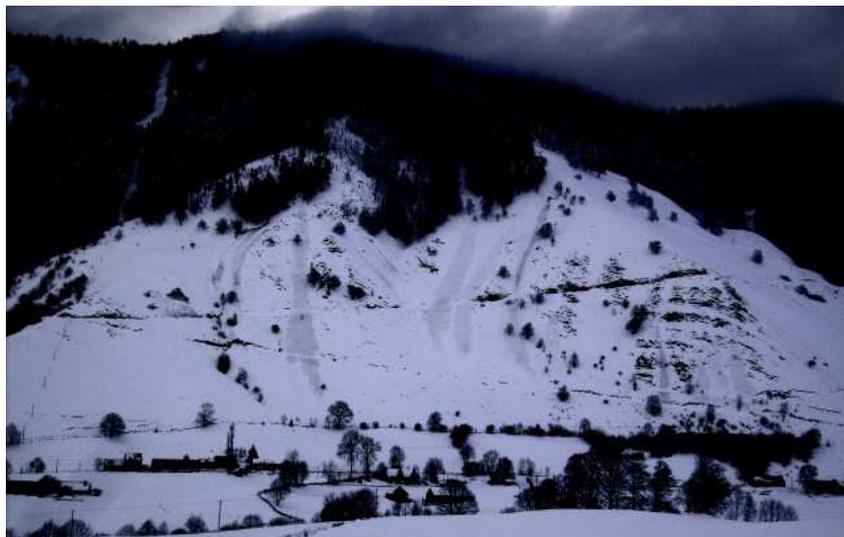
◀ *Vue générale des zones de départ dominant la partie Sud du hameau de Lhers. Plateau de Lhers, rive droite du Labadie.*

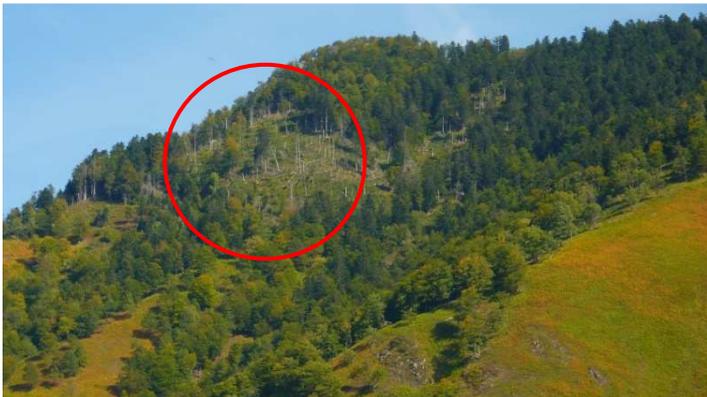
▲ Dégâts occasionnés par la tempête sur le boisement naturel, en amont de la ruine de la grange Pourtaou.

Plateau de Lhers, rive droite du Labadie.

Le boisement naturel des parties hautes du versant a sans doute aussi été volontairement maintenu pour limiter l'ampleur des avalanches sur le Plateau de Lhers. (Plus au Sud où il n'y a pas d'enjeu, les crêtes ont été déboisées pour laisser place à des estives). Cependant les tempêtes, des incendies provenant de Cette-Eygun, et des maladies ont provoqué de sérieux dégâts sur la pesseraie durant les dernières années. Le risque d'avalanche ne paraît pas accru actuellement, car le chablis constitue une rugosité, et la pression pastorale déclinant, les zones concernées devraient rapidement être reconquises par la végétation arborée.

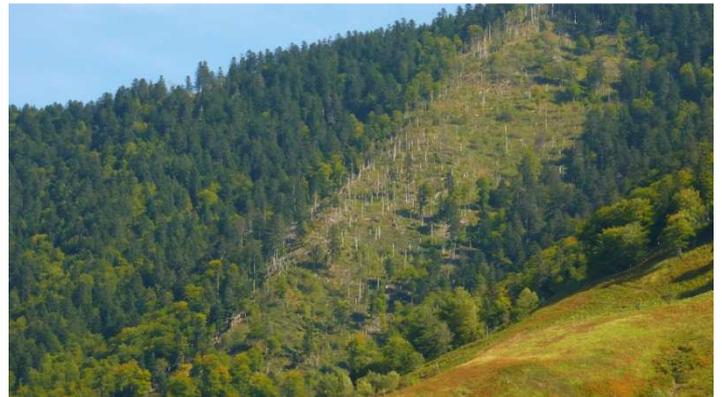
▲ Dégâts occasionnés par l'incendie parti de la commune de Cette-Eygun sur le boisement naturel, en amont de Camy-Lapassatet.

Plateau de Lhers, rive droite du Labadie.

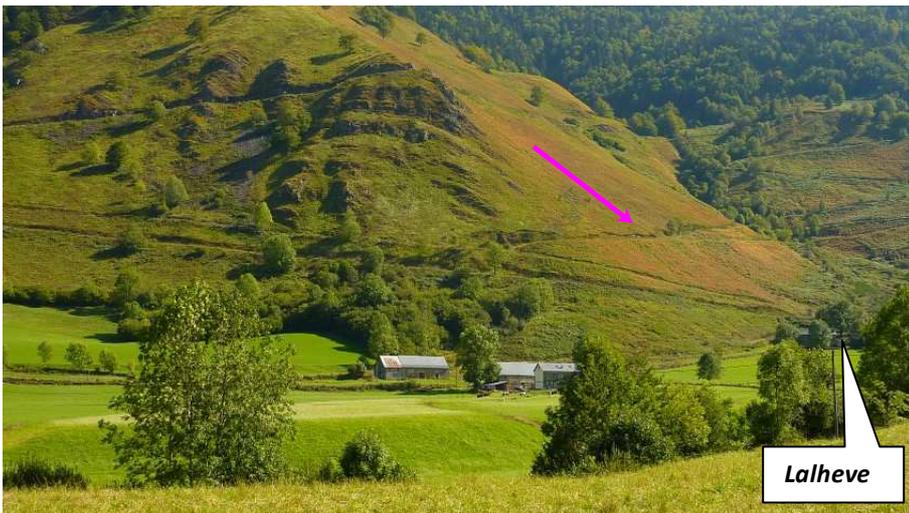
◀ Vue générale des zones de départ dominant la borde Lalheve dont la grange a été détruite en 1990 et déjà touchée en 1909. [27]

Plateau de Lhers, rive droite du Labadie.

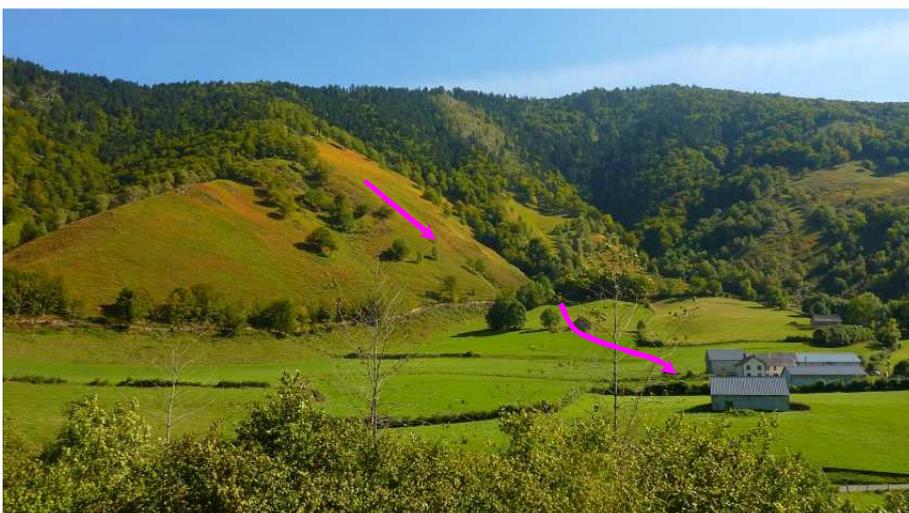
◀ Vue générale des zones de départ dominant l'exploitation Camy-Lapassatet et la trajectoire suivie par l'avalanche de 1990. [14]

Plateau de Lhers, rive droite du Labadie.

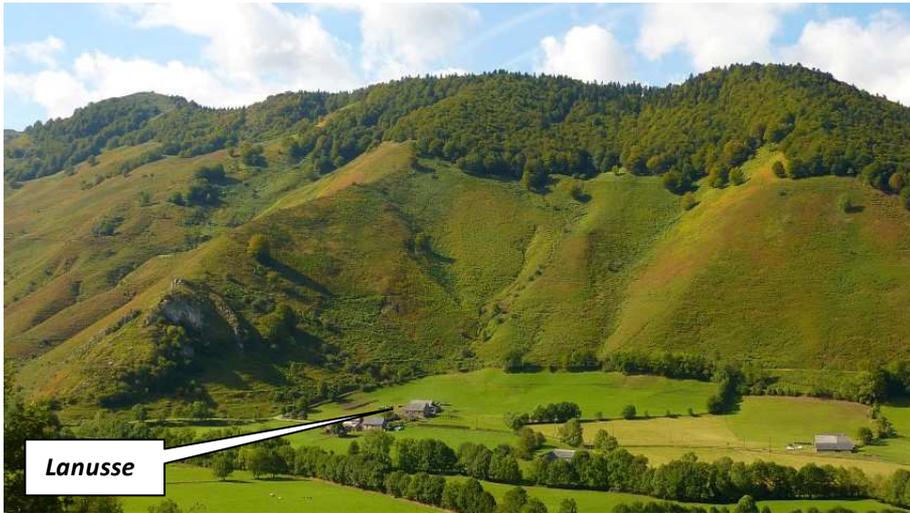
◀ *Vue générale des zones de départ dominant la borde Lanusse. [13]*

Plateau de Lhers, rive gauche du Labadie.
