**23 Rue du Pont Long
64160 MORLAAS**

**DEMANDE D'AUTORISATION ENVIRONNEMENTALE
PIÈCES JOINTES AU CERFA N° 15964*02
PYRENNEES METAUX**

PIECE JOINTE N°49

ETUDE DE DANGERS

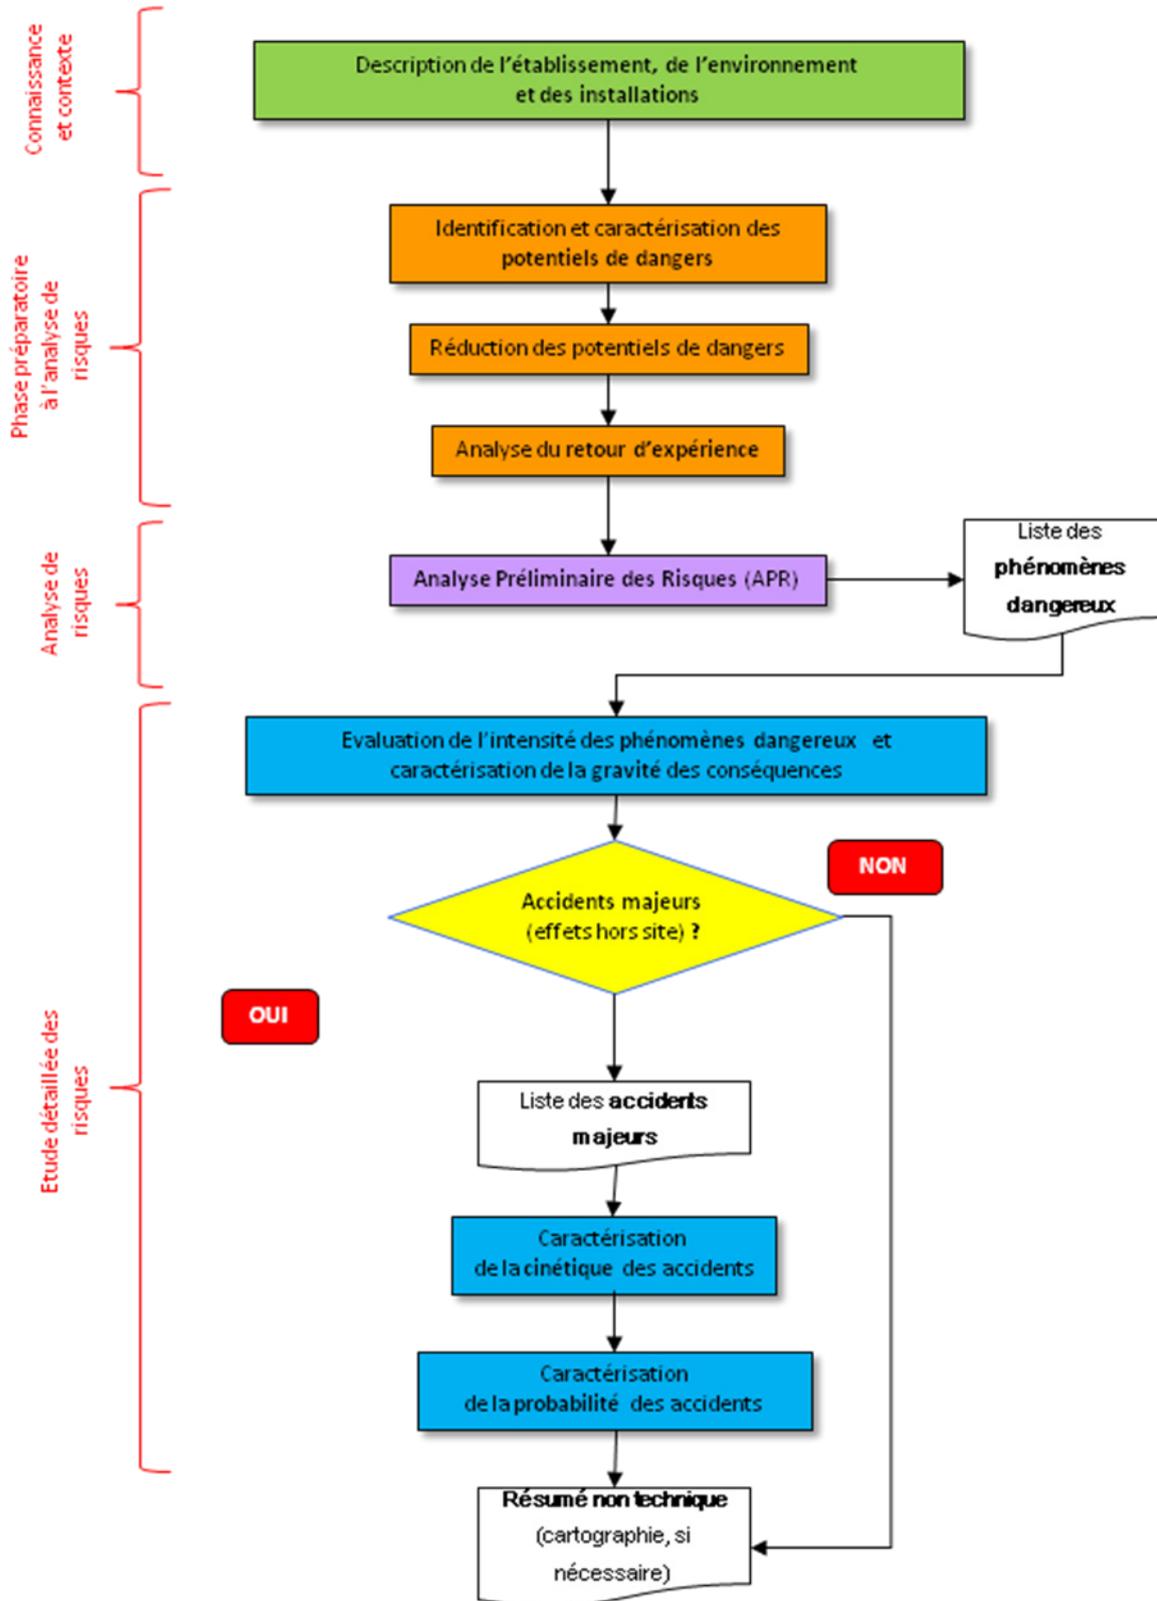
Figure 1 : Méthodologie utilisée pour la présente étude de dangers

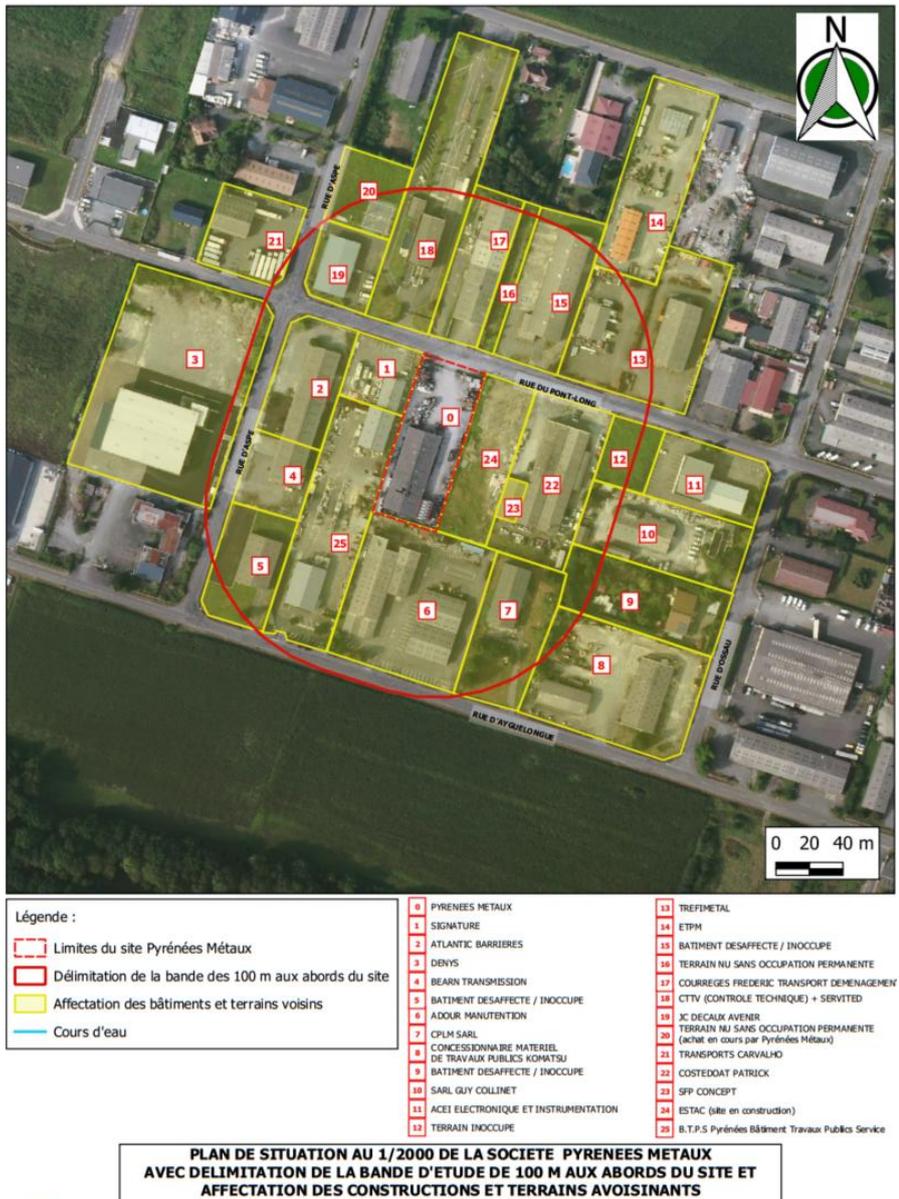
Figure 3 : Plan de situation du site et de ses abords

Le terrain est délimité (voir Figure 3 : Plan de situation du site et de ses abords) par :

- La rue du Pont long au nord ;
- La société ESTAC à l'est
- Les sociétés SIGNATURE et BTPS à l'ouest ;
- La société ADOUR MANUTENTION au sud.

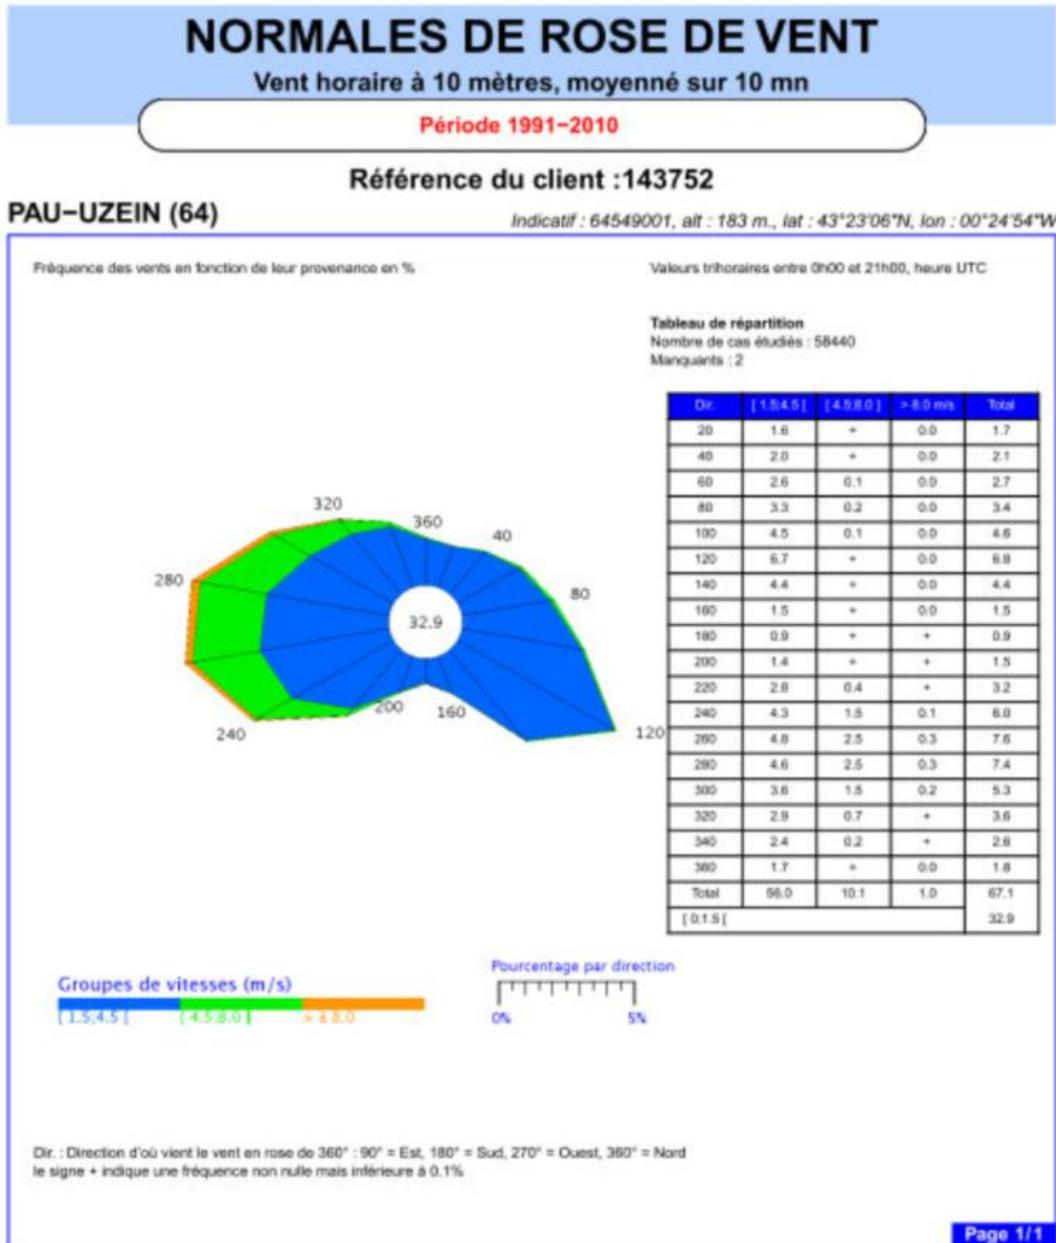
La figure ci-dessous représente la rose des vents de la station météorologique de Pau-Uzein sur la période de référence de 20 ans (1991 – 2010).

Figure 7 : Rose des vents de la station de Pau-Uzein (source : météo France)

- Inférieure à 1,5 m/s = 32,9 %
- Entre 1,5 et 4,5 m/s = 56 %
- Entre 4,5 et 8 m/s = 10,1 %
- Supérieur à 8 m/s = 1 %

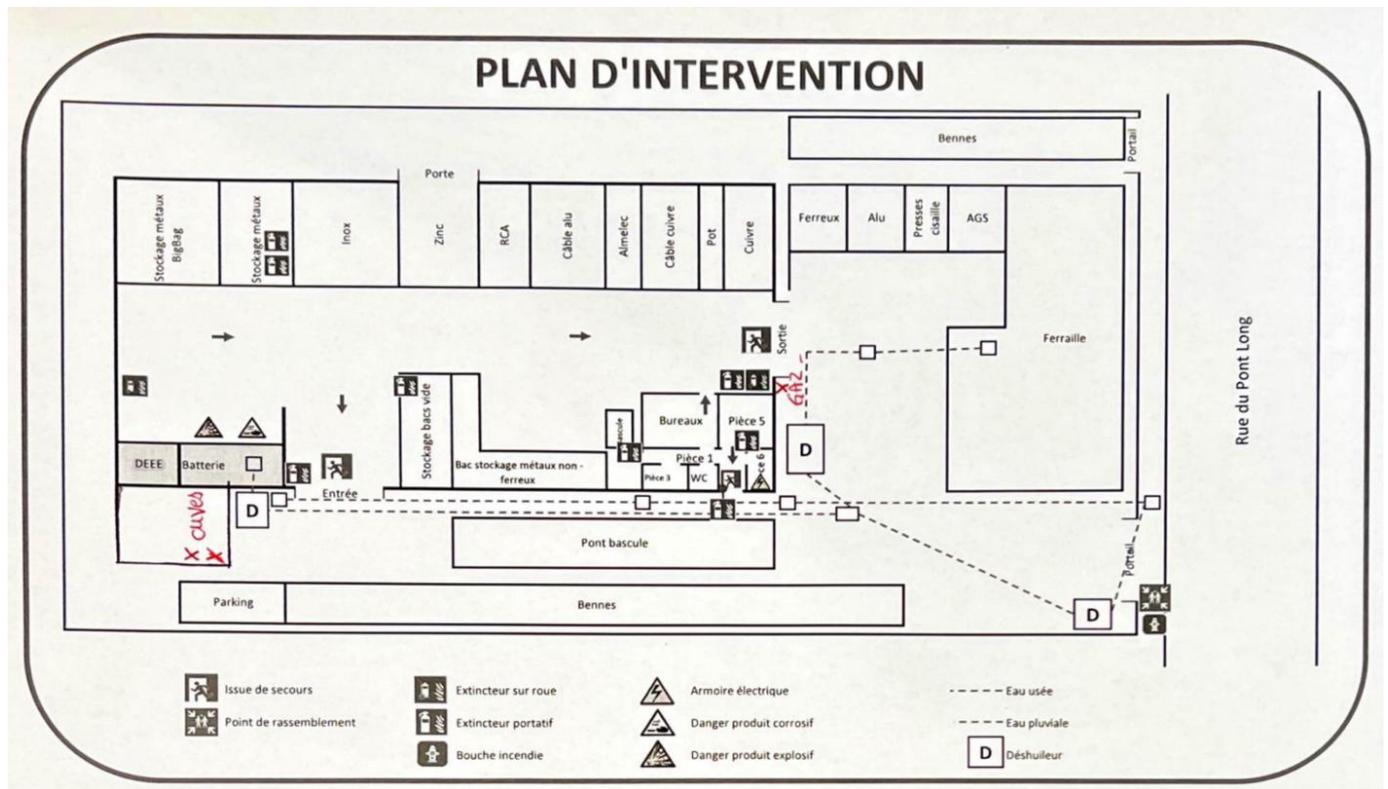
Des extincteurs et un bac à sable sont présents sur l'installation. Ils sont positionnés sur la figure ci-dessous.

Figure 9 : Équipements de protection incendie

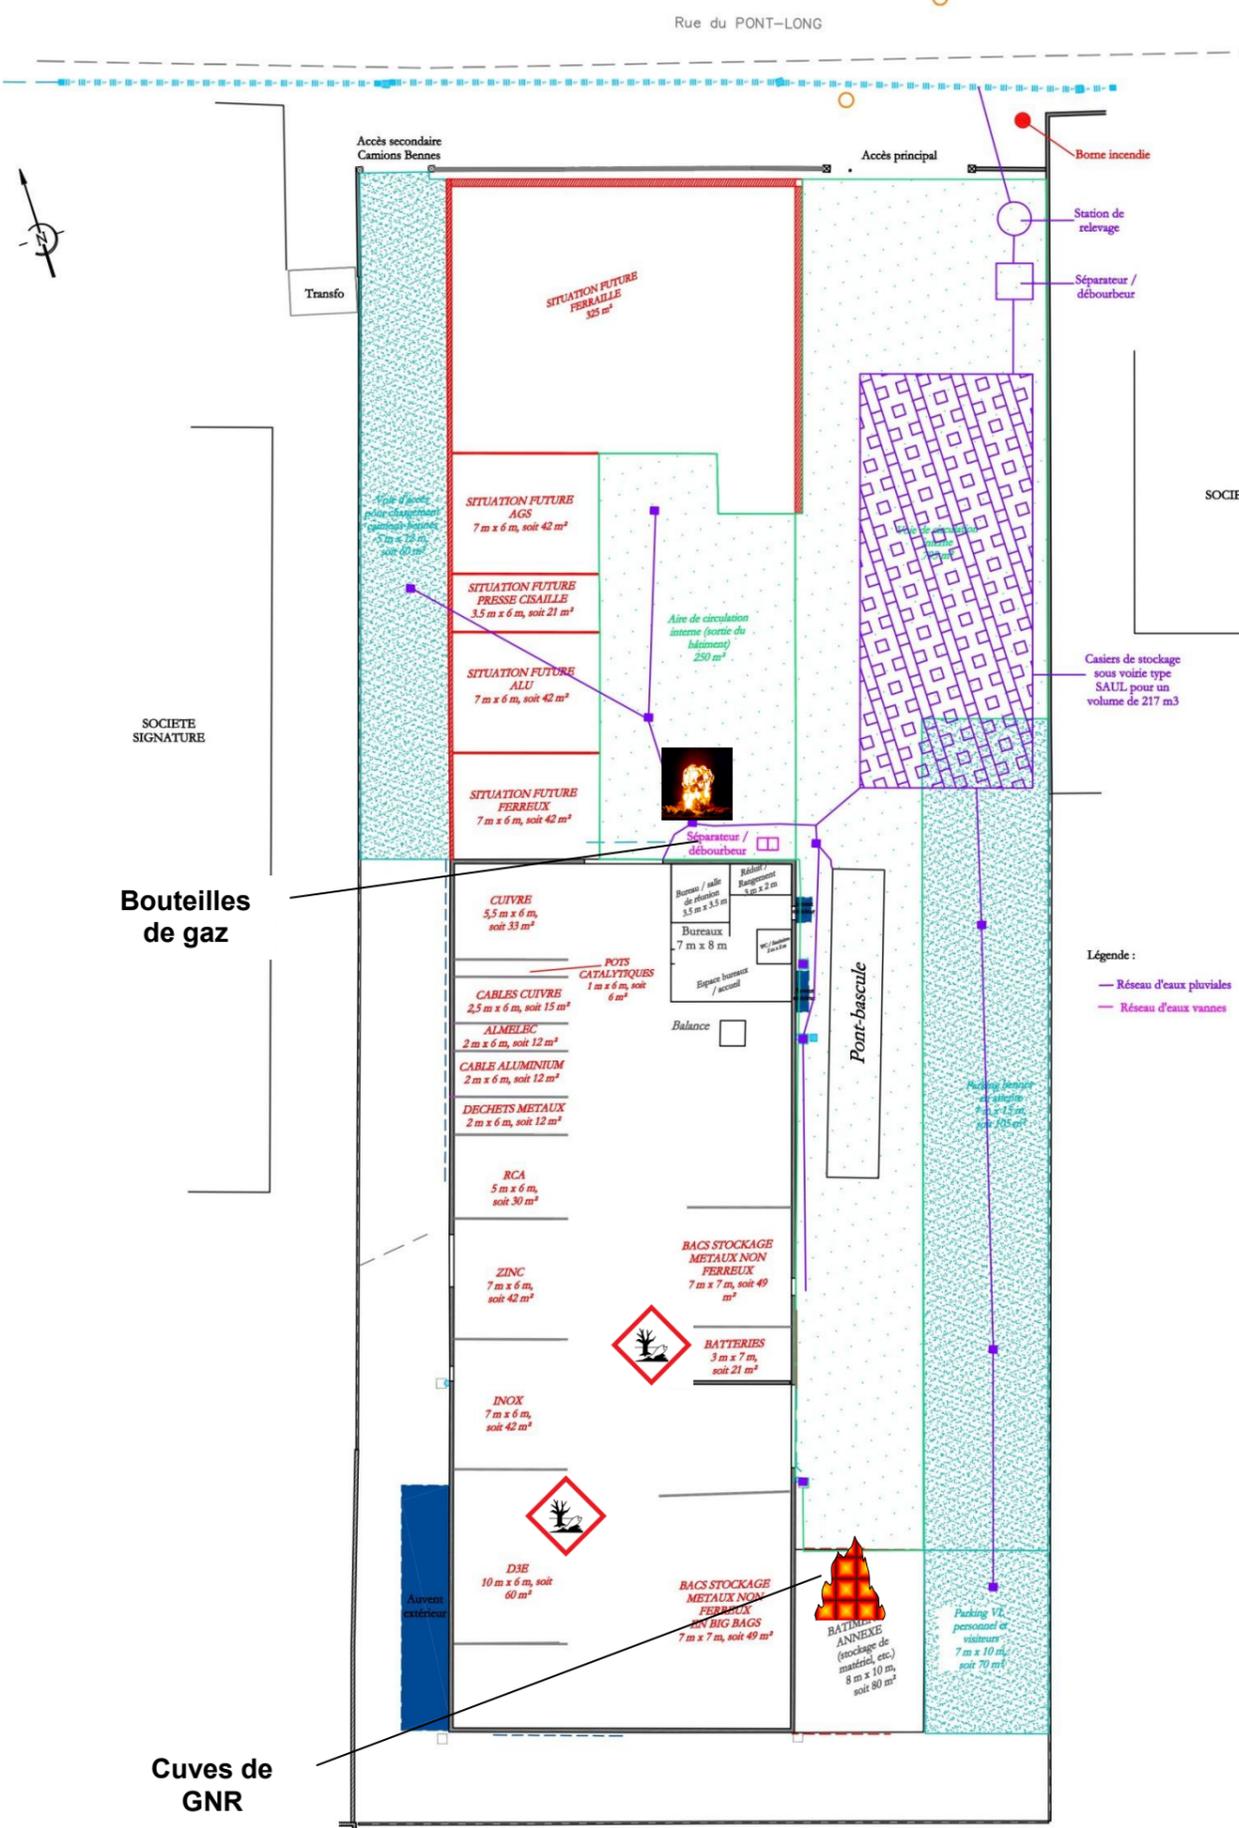
Les potentiels de dangers du site sont localisés sur la figure ci-dessous.

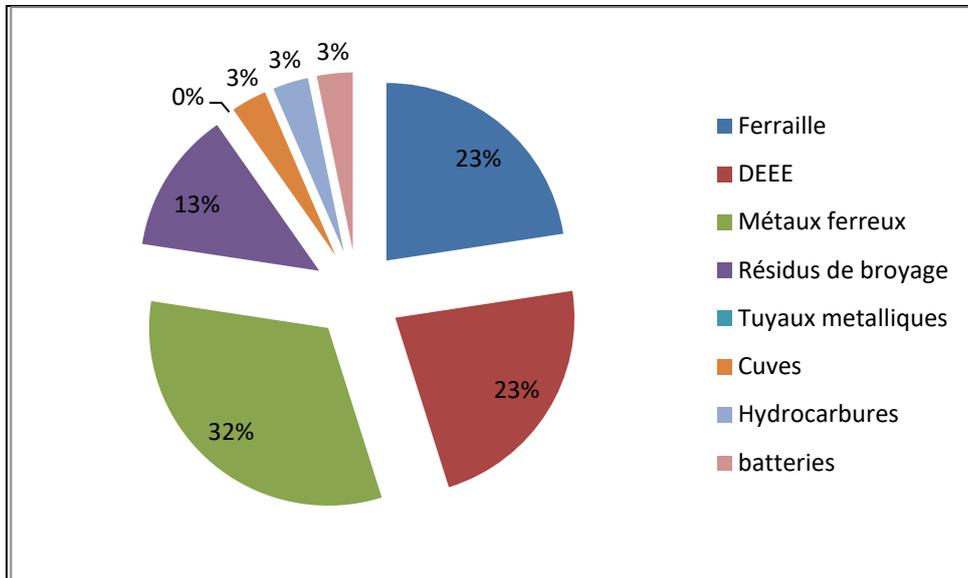
Figure 11 : Type de stockage lié à l'incendie

La recherche montre que les **stockages de métaux ferreux (32%)** sont les plus impliqués dans les incendies, suivis par les stockages de **DEEE (23%)** et de **ferrailles (23%)**

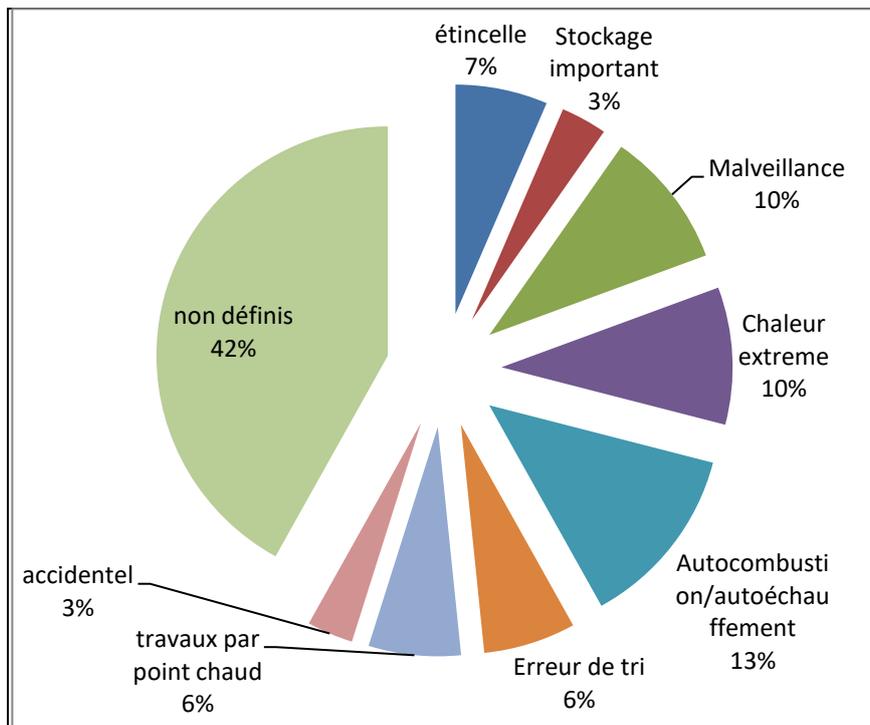
Figure 12 : Causes des accidents liées aux stockages de métaux

Concernant les incendies recensés, **42% des causes ne sont pas spécifiées**. Dans plusieurs cas, le sinistre est attribué soit à un acte de malveillance (10%), soit à une étincelle provenant du frottement du grappin ou autoéchauffement.

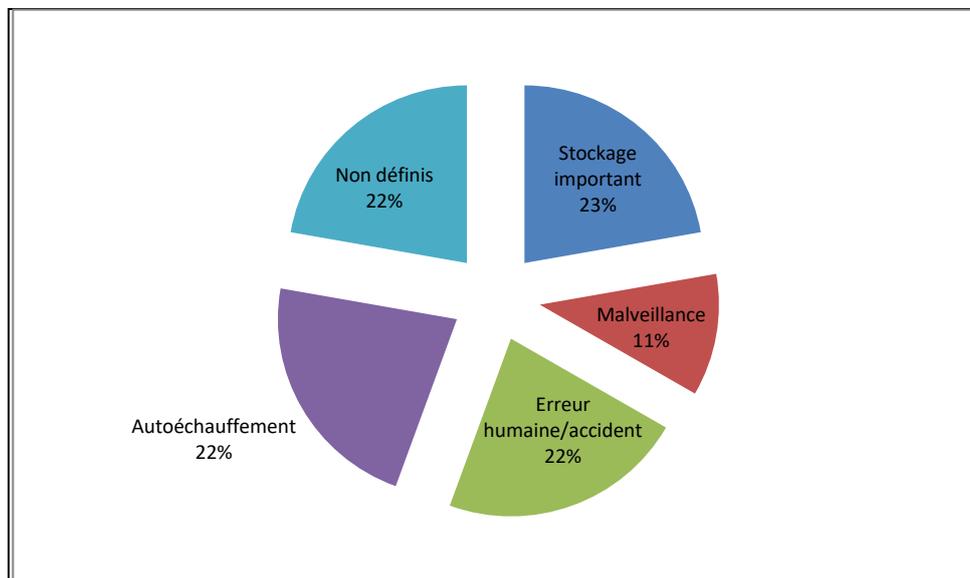
Figure 13 : Causes des accidents liés aux stockages des DEEE

La plupart des causes sont liées à un stockage en quantité importante et supérieure au seuil autorisé, suivi par des erreurs de tri et à l'auto-échauffement des équipements.

A noter que les actes de malveillances représentent 11% des causes d'incendie.

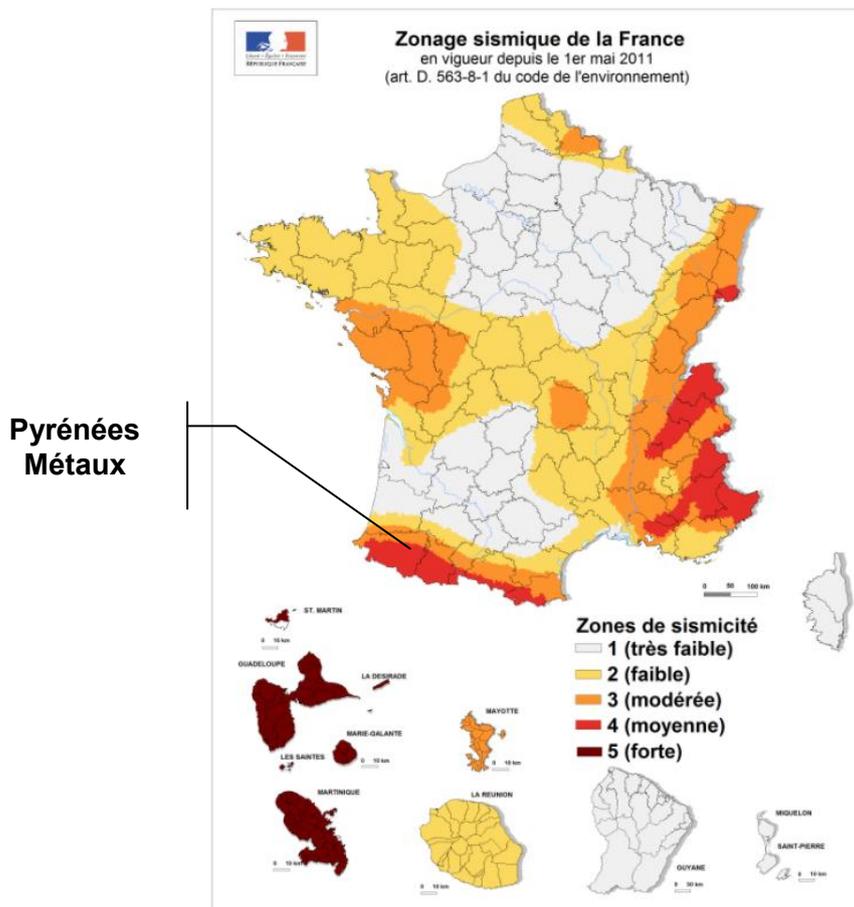
L'installation se situe dans la zone sismique moyenne (4), conformément au décret du 22 octobre 2010 portant délimitation des zones de sismicité du territoire français.

Figure 14 : Zonage sismique de la France

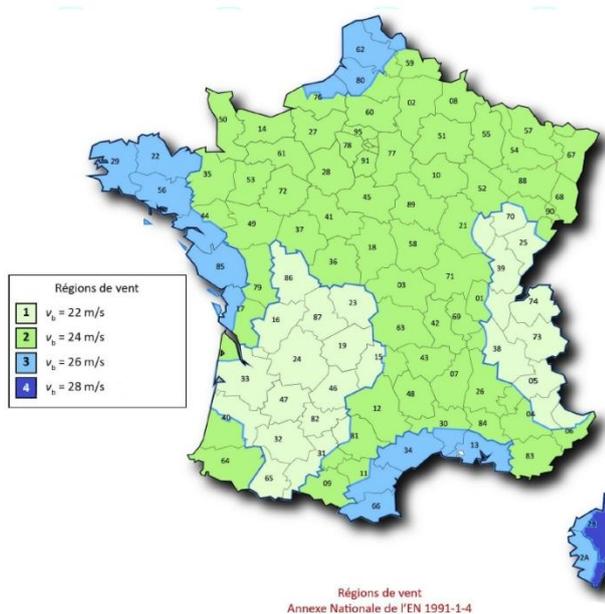
Figure 15 : Région de vent (source : NF EN 1991-1-4)

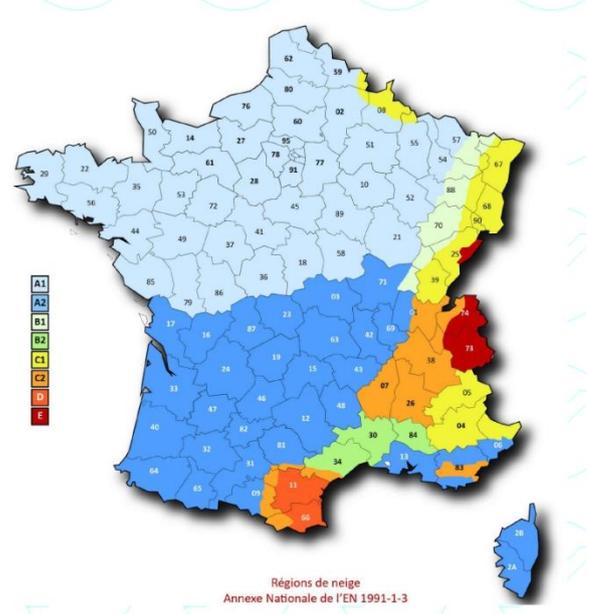
Figure 16 : Région de neige (source : NF EN 1991-1-3)

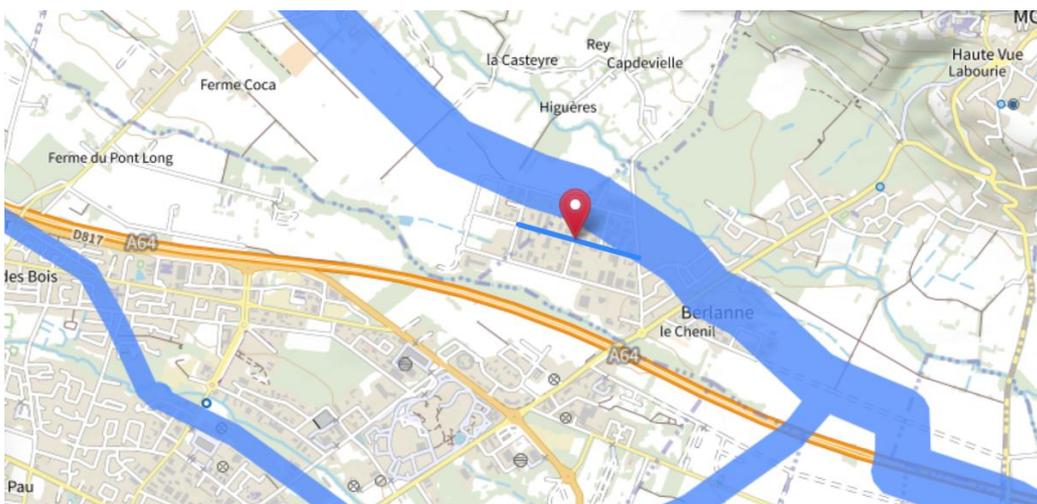
Des canalisations enterrées de gaz naturel cheminent à environ 100 m au nord des installations de Pyrénées Métaux.

Figure 17 : Localisation des canalisations de matières dangereuses à proximité du site (source : géorisques)

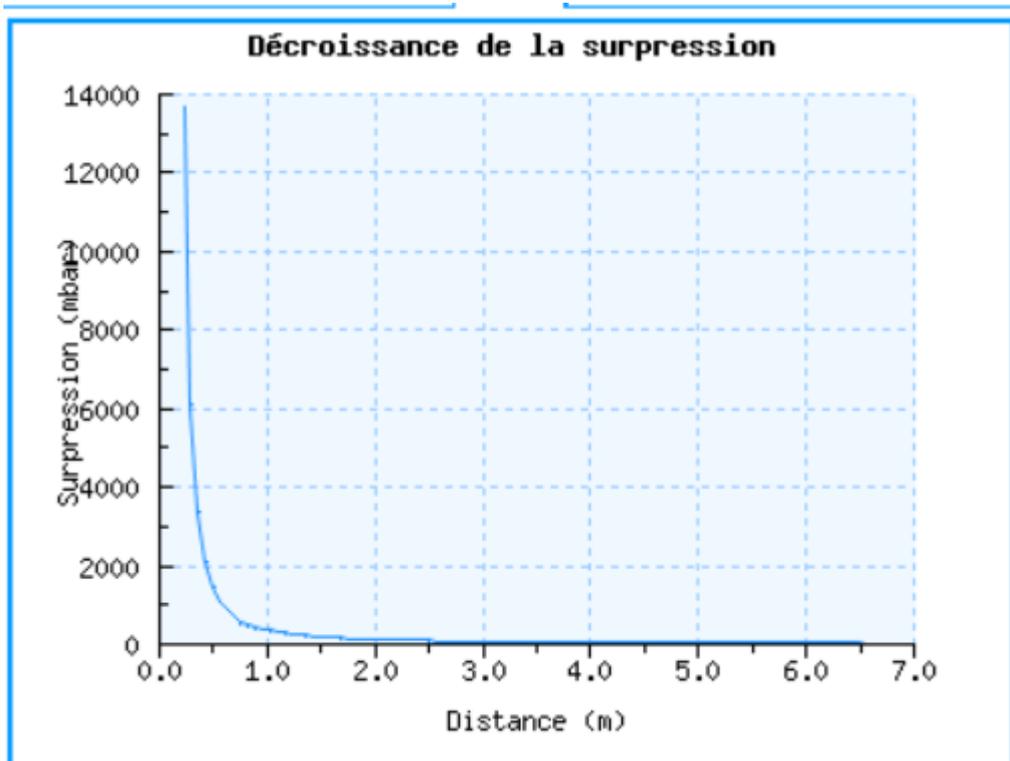
La décroissance de la surpression est présentée sur la figure ci-dessous.

Figure 18 : Décroissance de la surpression - BLEVE d'une cuve de propane

Les distances sont données au niveau du sol à partir du centre de la bouteille.

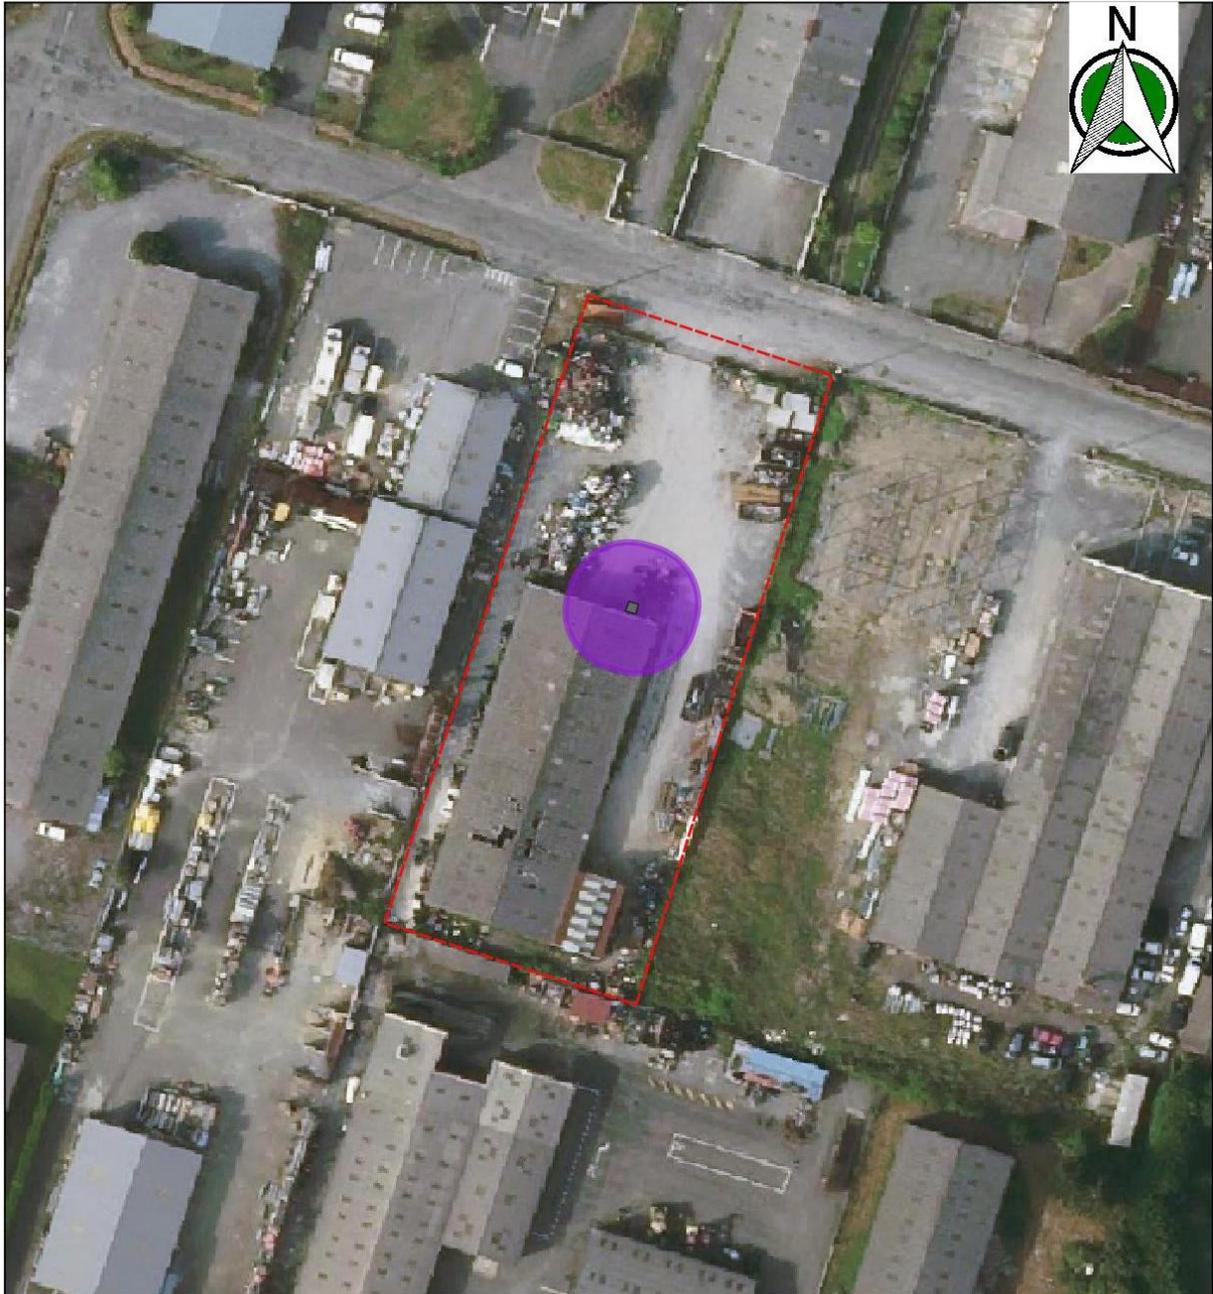
Les représentations cartographiques des zones d'effets des phénomènes dangereux sont fournies ci-après.

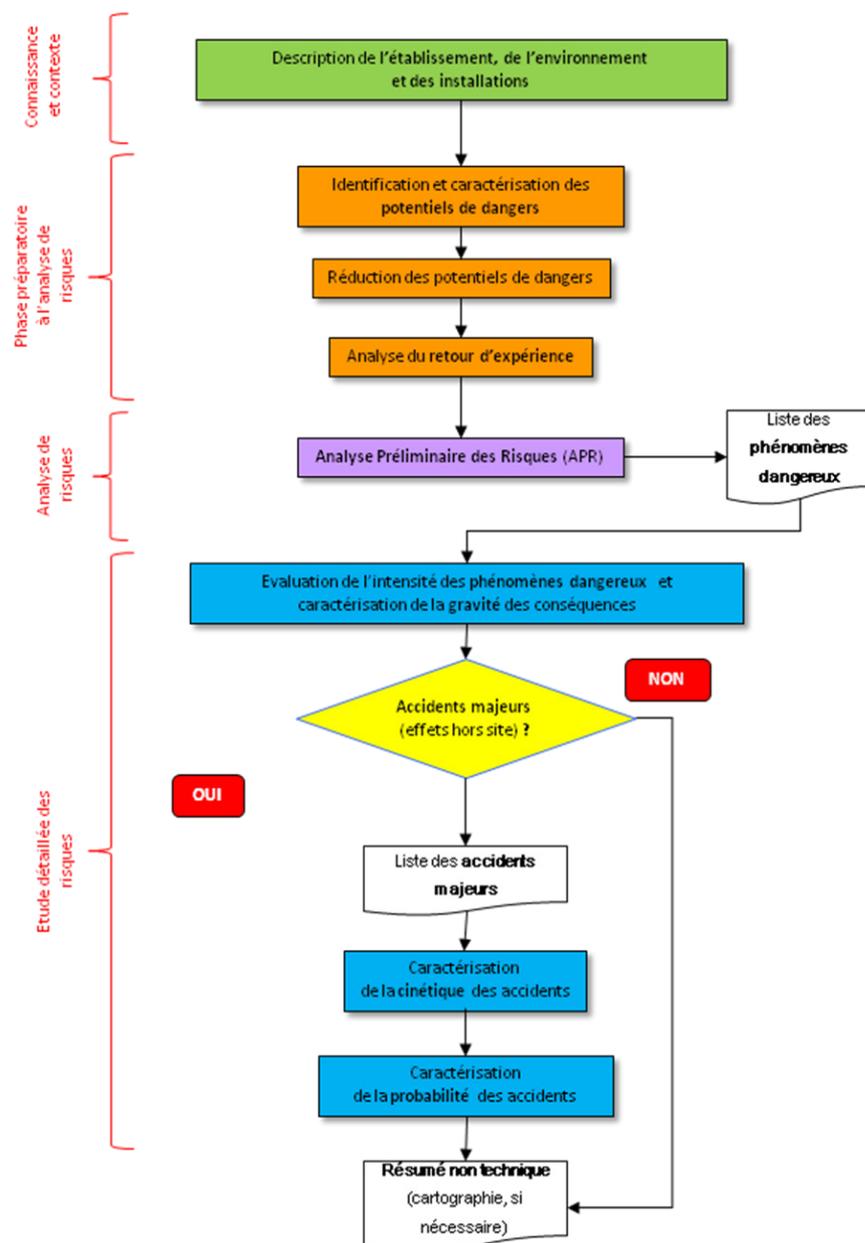
Il se base sur une partie du logigramme représentant le processus de réalisation d'une Étude de dangers pour les installations classées présenté dans ce rapport d'étude.

Le logigramme ici retenu est le suivant :
