Plan de Prévention des Risques Naturels Majeurs

Commune de Bedous (64)

Rapport de présentation : Partie I Étude d'aléas

Commune de BEDOUS (Pyrénées-Atlantiques)

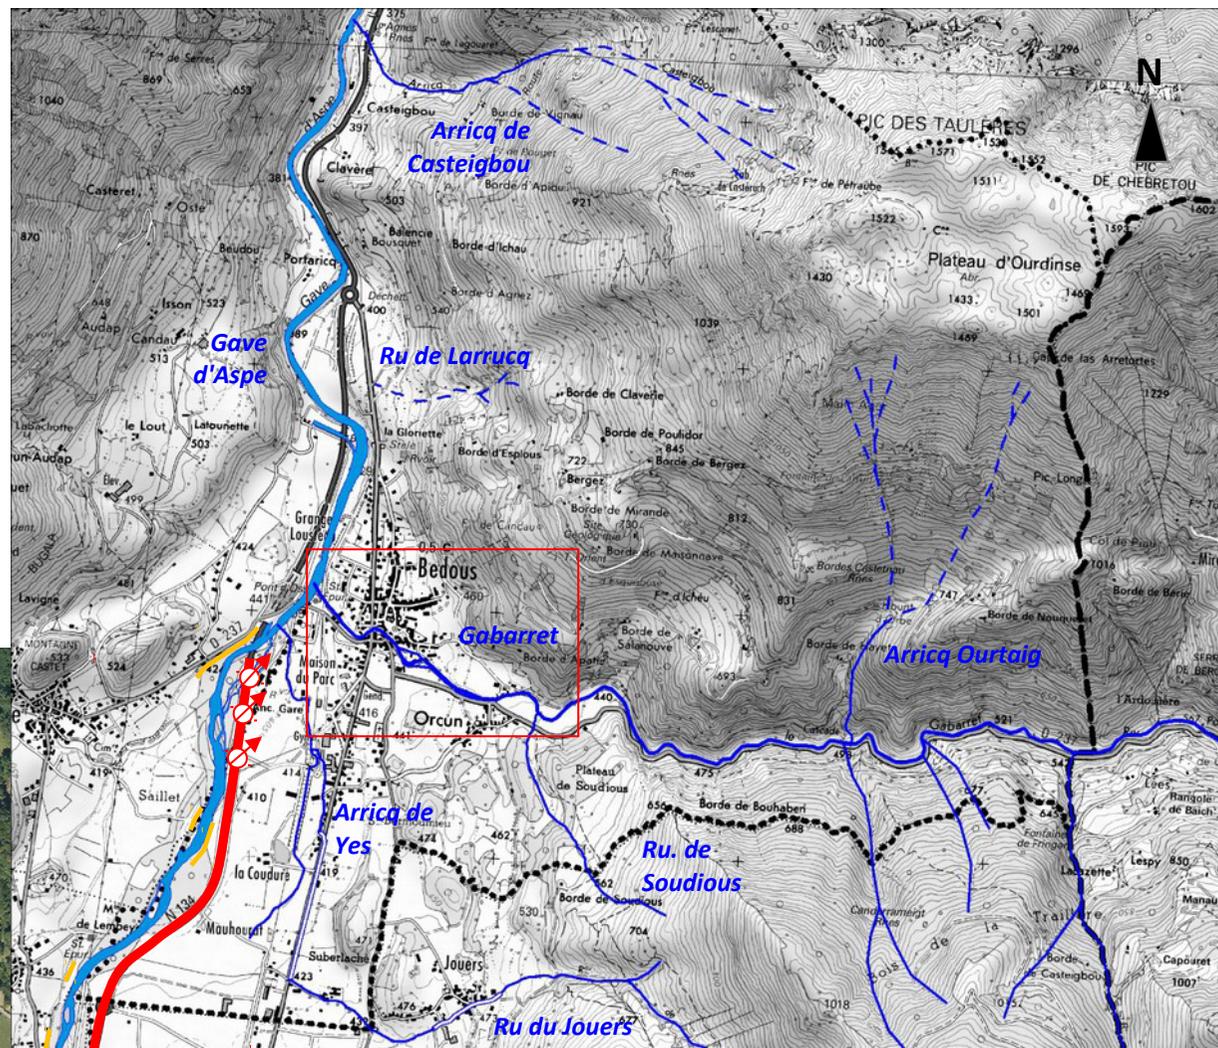
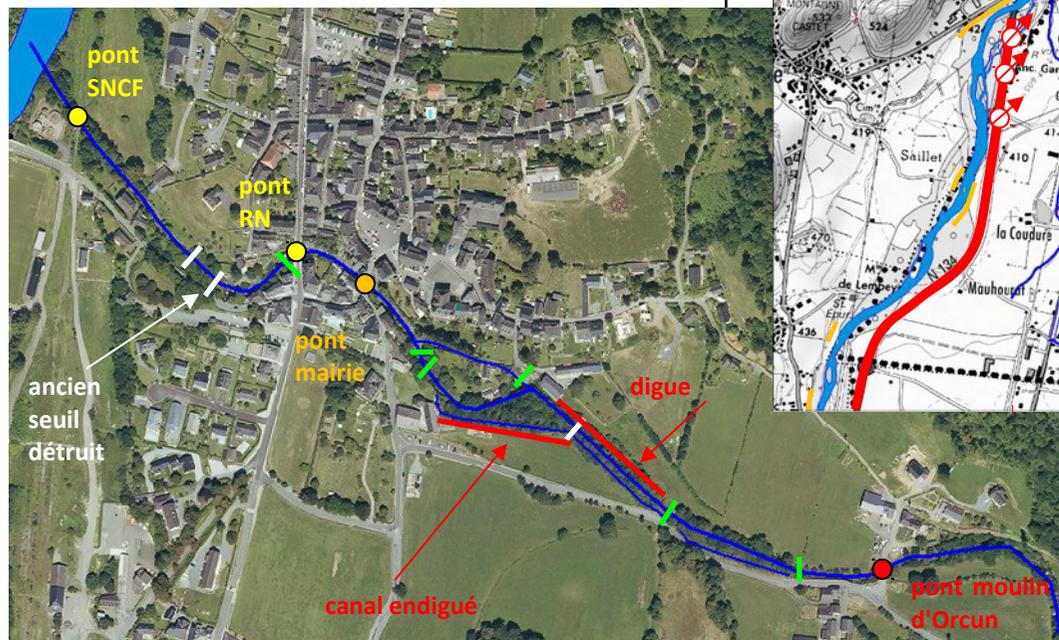
| Capacité de transit des ponts (estimation à dire d'expert) | | | |
| | >Q100 | | ~Q100 (faible revanche en cas d'embâcle par crue exceptionnelle >Q100 en terme de charriage) |

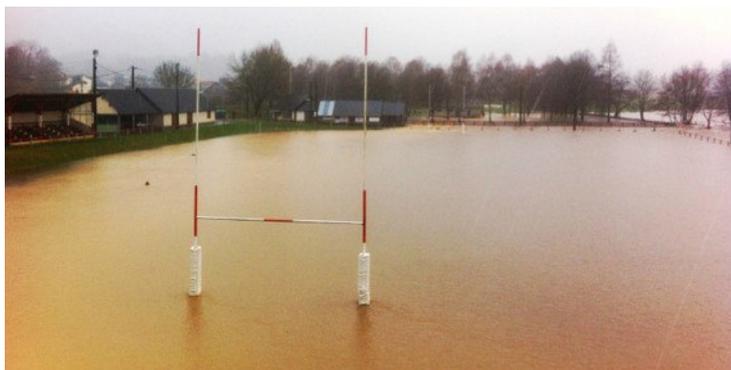
◄ **Stade de sport et camping municipal, 27/01/2014:** [48] submersion en stade de décrue.

Avant la réalisation de la déviation, les eaux s'engageaient donc déjà dans la plaine de Carolle, le camping et le stade de rugby étaient régulièrement submergés. Sur ce dernier, les hauteurs dépassaient déjà très largement 1.5m, du fait de l'effet de verrou hydraulique qu'opposait le pont d'Osse.

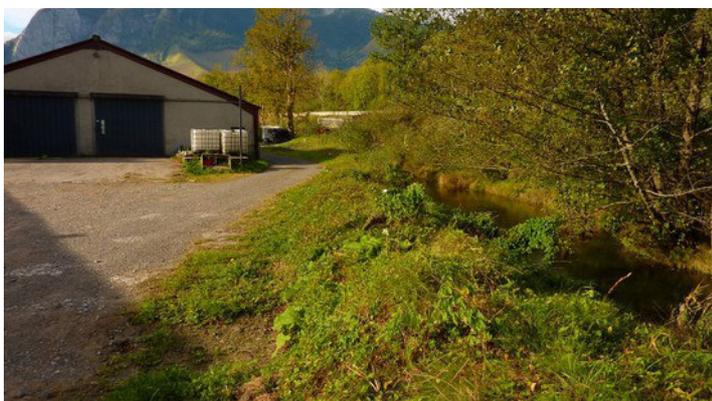
◄ **Domaine de Carolle, 2014 [46] :** vue de l'aval sur le léger endiguement en levée de terre le long du bras de décharge, dans la prolongation des digues. En arrière plan, la déviation et l'ouvrage de franchissement du remblai routier pour les écoulements en forte crue (Photographie AlpesGéoConseil).

Au niveau de la ferme de Carolle [46], des digues ont été édifiées avec l'aménagement des ouvrages de décharge pour réduire la fréquence des débordements sur les bâtiments agricoles. Conçues avec de très fortes contraintes hydrauliques et foncières, ces digues en enrochement sec présentent une paroi très raide et une crête trop faible. Il existe donc un vrai risque de rupture en cas de forte crue prolongée et/ou de manque d'entretien du chenal.

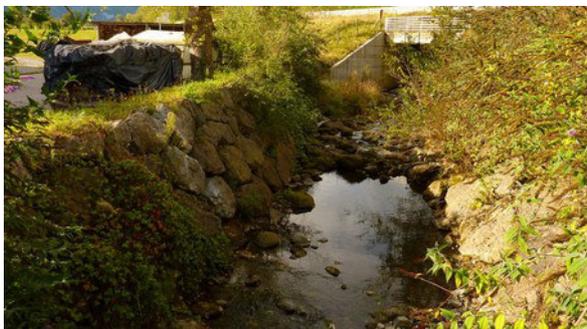
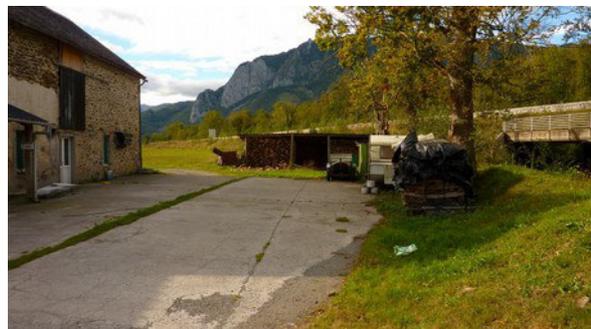
▲ ► **Domaine de Carolle, 2014 [46]:** vue de l'aval sur la sortie de l'ouvrage de décharge, le parement très raide de la digue du canal en enrochements secs, et sur l'ancien bâtiment agricole immédiatement derrière. (Photographies AlpesGéoConseil).

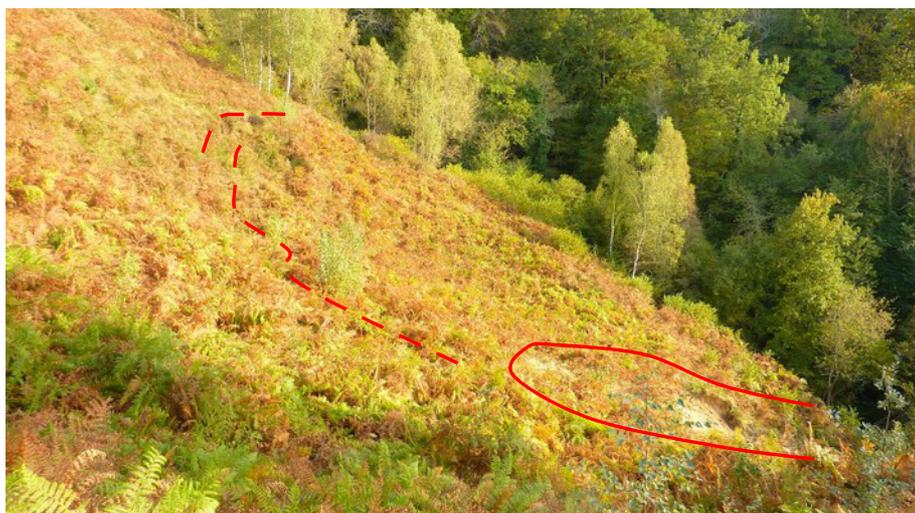
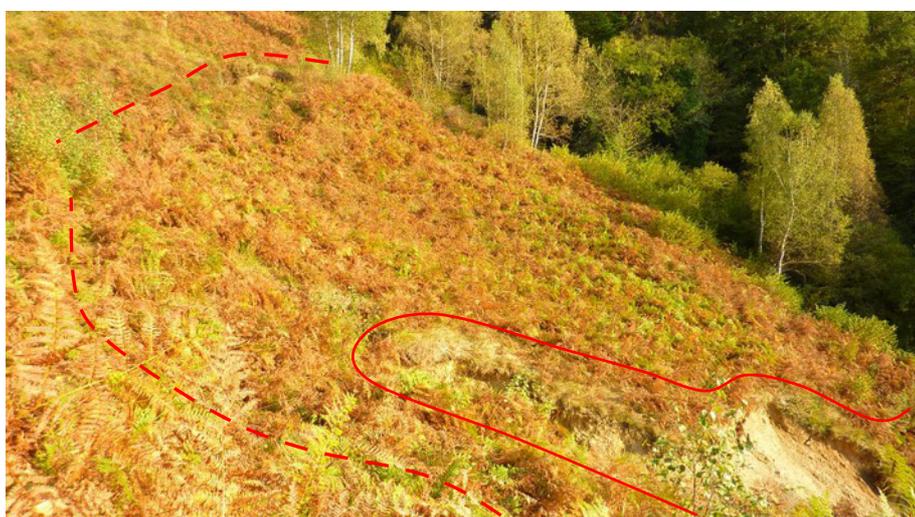
◀ ▲ **Glissement du vallon du Jouers, octobre 2014 [41]:**

- Arrachement et coulées de janvier 2014 (ligne rouge continue)

Il n'y a donc pas eu transfert du transport solide (par ailleurs modéré) du haut bassin versant du ruisseau de Jouers jusqu'à l'Arricq de Yes, sur le territoire de Bedous. Le glissement qui a eu lieu en rive droite du vallon [41] n'est pas responsable des ruptures des « digues » du ruisseau de Jouers en aval, ni du comblement du petit canal jusqu'au bas quartier de Berthoumieu.

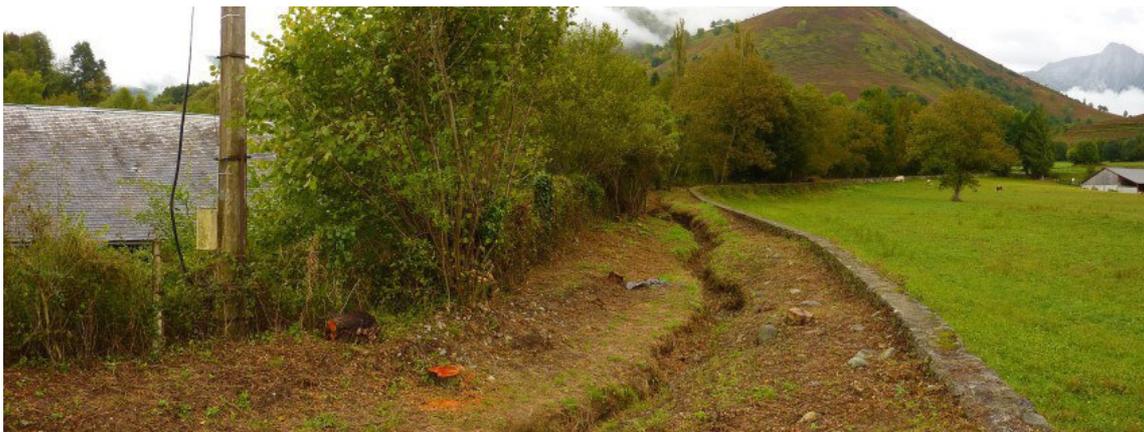
▲ *Le chenal perché du Jouers au niveau de l'ancienne colonie, octobre 2014: vue de l'aval sur le chenal comblé d'anciennes alluvions anciennes, la très faible revanche de la digue, et le petit chenal qu'il a creusé naturellement en 2014. (Photographie AlpesGéoConseil).*

Cependant, la dynamique s'est inversée lors des dernières crues de 2014. Les écoulements ont eu au contraire tendance à surcreuser un chenal interne atteignant parfois jusqu'à 1m de profondeur dans les alluvions du bief. Ce phénomène s'explique peut-être par les interventions qui ont succédé aux crues de 2009, et qui ont eu pour conséquence d'augmenter les débits liquides sur cette section (agrandissement de la buse à la cime du cône de déjection, nettoyage de la végétation du chenal en divers points, curage du pont de la RD637 et désobstruction en urgence de cet ouvrage lors des pluies).

Ce sont ces alluvions qui s'étaient stockées progressivement dans le chenal, prises en charge par son recreusement spontané, qui sont venues combler l'entrée du canal enterré de Suberlaché puis l'Arricq de Yes, et non les glissements dans le haut bassin versant.

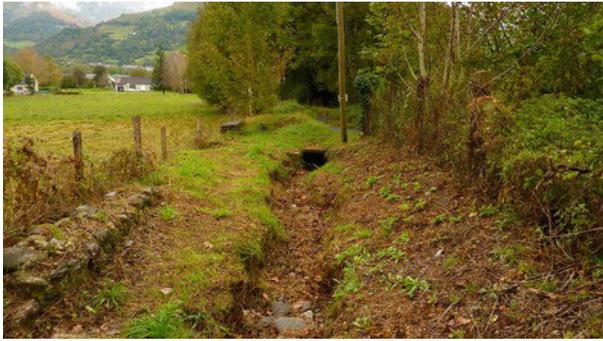
◀ **Suberlaché, franchissement du batardeau sous l'accès à l'ancienne colonie de vacances, octobre 2014: vue de l'amont.**

Le batardeau permettant leur accès aggrave encore les risques. Mais c'est en aval que la murette très dégradée a rompu, déversant les alluvions du chenal dans le pré.

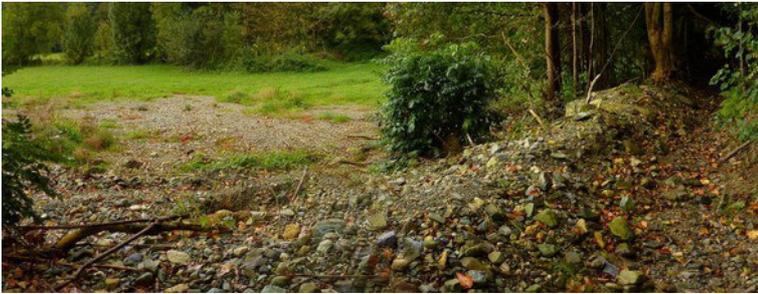
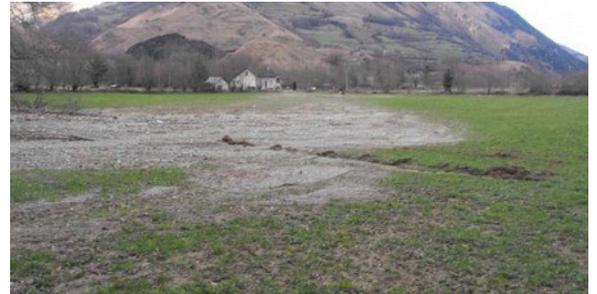
▲ ▶ **Suberlaché, en aval de l'ancienne colonie de vacances 2014 [34]: épandage de boue et de pierres venant de la rupture de la digue du chenal (côté gauche de la photo droite), rejoignant l'ancienne route nationale (à l'arrière-plan).**

Les débordements qui se produisent dans les prés rive droite en aval de la colonie, comme cela s'est produit plusieurs fois historiquement, mais surtout en janvier 2014 par rupture de la "digue" en pierres sèches du chenal, rejoignent ensuite la chaussée départementale [Photographies ci-dessous]..

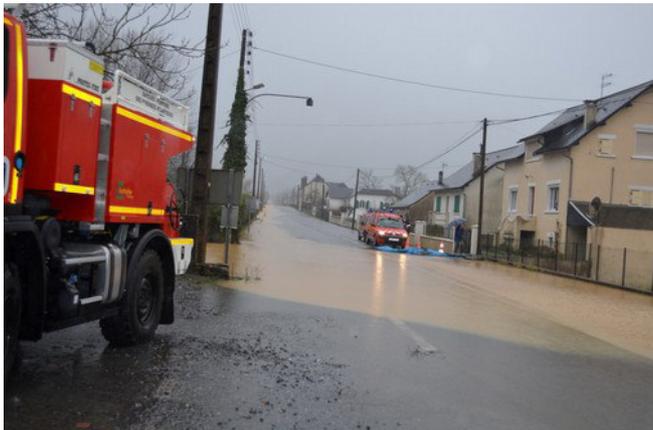
▲ **Bas du quartier de Berthoumieu 25/01/2014 [32]: inondation de l'ancienne route nationale face à la maison Oste par les eaux provenant du ruissellement du Jouers et du ruissellement de versant.** (Photographie d'un riverain).

Les écoulements arrivent à se propager jusqu'au bas quartier de Berthoumieu, contribuant à inonder les maisons situées en contrebas [Photographies suivantes].

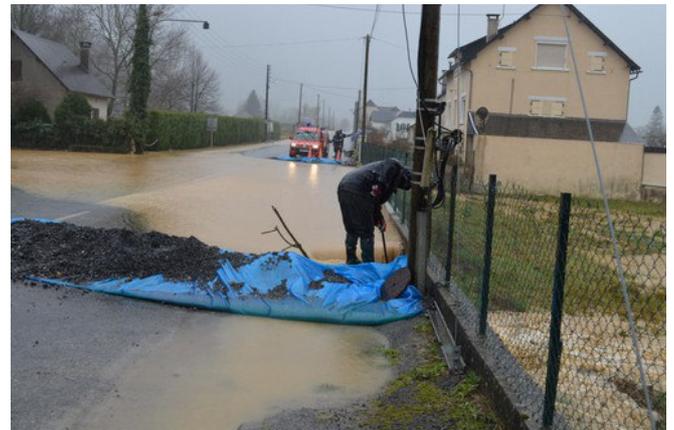
▲ **Bas du quartier de Berthoumieu 25/01/2014 [32]: évacuation sur le pré en aval, déjà inondé par l'Aricq de Yes, et installation d'un bourrelet de matériaux pour éviter une propagation des eaux au-delà du carrefour de l'ancienne route nationale et de la rue de la Croix d'Orcun.** (Photographie d'un riverain).

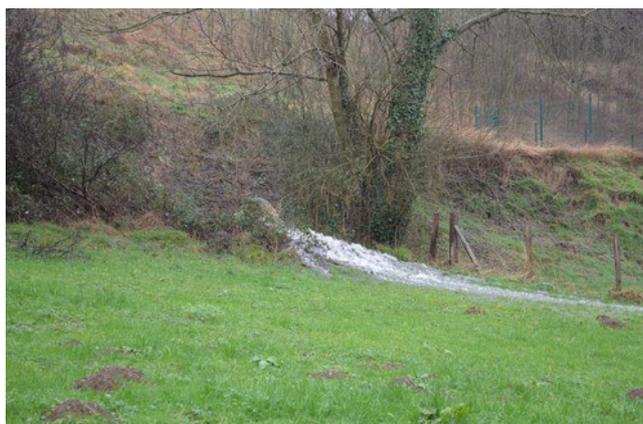
▲ **Photo N°1, 25/01/2014** : ruissellement par fonctionnement de la buse de trop-plein du bassin tampon situé en aval du Foyer d'Accueil Médicalisé (clôture verte dans le coin supérieur droit de l'image). (Photographie d'un riverain).

Quant au trop-plein du bassin tampon, il se rejette via une buse de Ø25mm directement dans le pré à l'Ouest de la structure médicale [photo N°1-ci-dessous]. De fait, l'inondation des prés en aval, déjà observées précédemment, se poursuit [photo N°2]. Par ruissellement superficiel et par infiltration, elle provoque l'inondation des quartiers en aval [photo N°3]. Progressivement, les parcelles se sont donc protégées avec des murettes, qui redistribuent le risque sur d'autres parcelles.

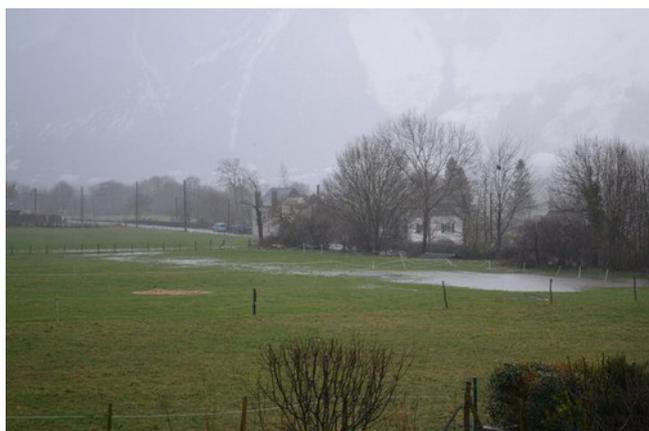
▲ **Photo N°2, 2012** : inondation de la terrasse située entre le bassin tampon du Foyer d'Accueil Médicalisé et l'ancienne route nationale. (Photographie d'un riverain).

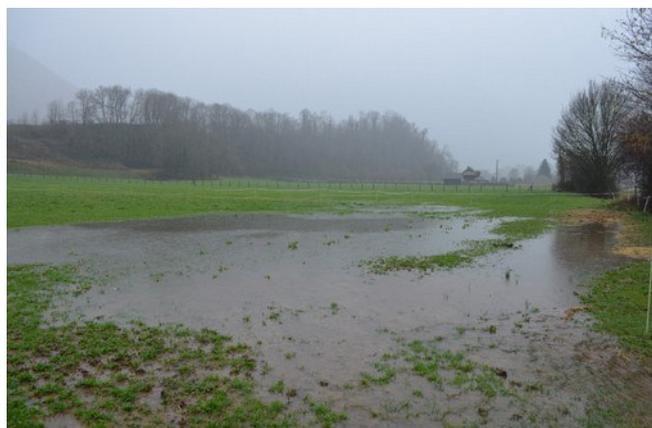
▲ **Photo N°3, 25/01/2014** : inondation de la terrasse située entre le bassin tampon du Foyer d'Accueil Médicalisé et l'ancienne route nationale. (Photographie d'un riverain).

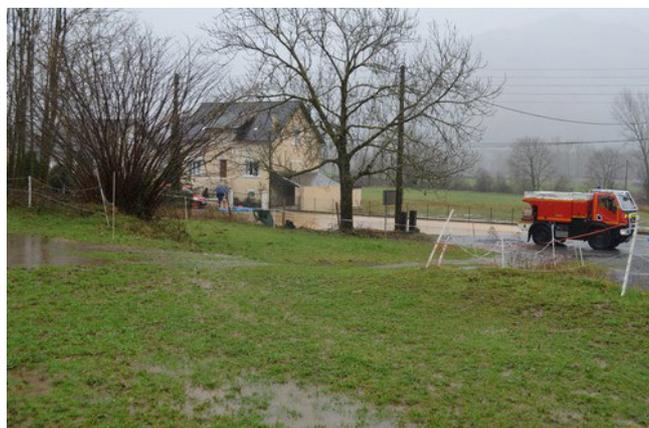
▲ **Photo N°4, 25/01/2014** : contribution du ruissellement de versant à l'inondation de l'ancienne route nationale. (Photographie d'un riverain).

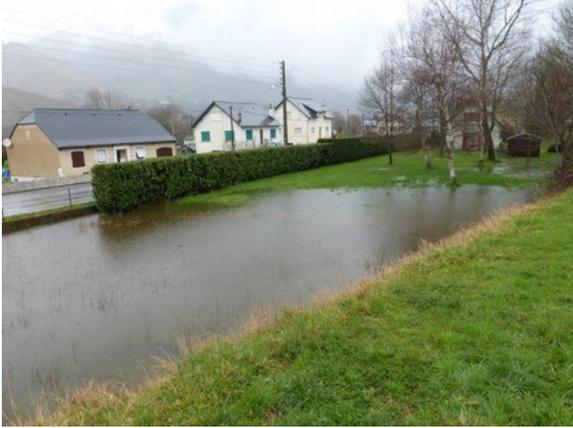
◀ **Photo N°5, mars (?) 2014** : submersion des parcelles en aval de la terrasse par le ruissellement de versant, sans contribution de la route nationale à ce niveau. (Photographie d'un riverain).

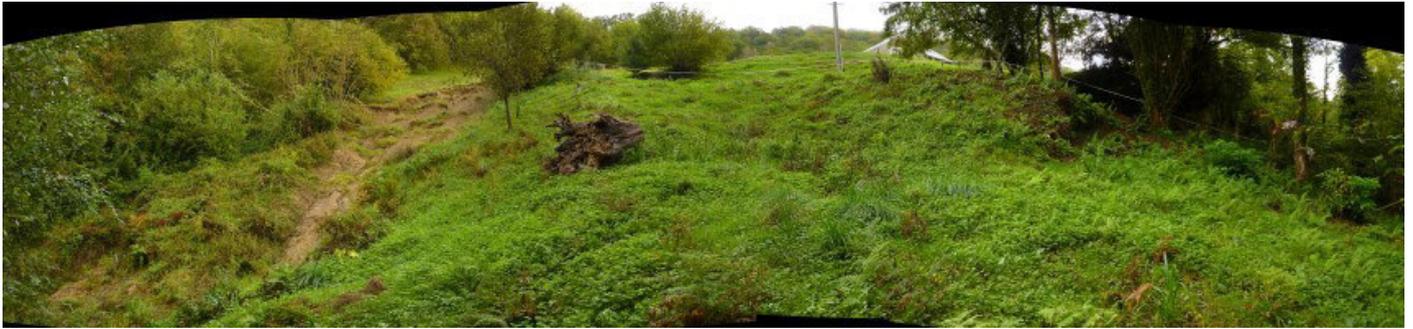
▲ **Borde Bousquet, glissement sur la voie ferrée, octobre 2014 [3]** : Vue panoramique depuis l'aval sur la niche d'arrachement de janvier 2014, côté Nord (à gauche de la photographie), et sur d'anciens mouvements côté Sud (à droite) avec une végétation hygrophile. En arrière plan, à droite du poteau, la Borde Bousquet réhabilitée. (Photographie AlpesGéoConseil)

En janvier 2014, les phénomènes se sont activés. A la rupture de pente, une partie a dégénéré en coulée de boue. Les matériaux s'étant principalement arrêtés dans les bois, une dizaine de centimètres seulement a recouvert les rails entre les 2 tunnels, sur une douzaine de mètres de largeur.

La zone déstabilisée s'étend en réalité à 0.3ha :

- des crevasses de 0,7m de profondeur environ découpent le sol autour de l'arrachement,
- une niche d'arrachement d'une vingtaine de centimètres de rejet s'est dessinée jusqu'à la cime du verger lors de cet épisode ;
- des mouvements plus légers se seraient produits aux abords de la Borde Bousquet, côté Nord.

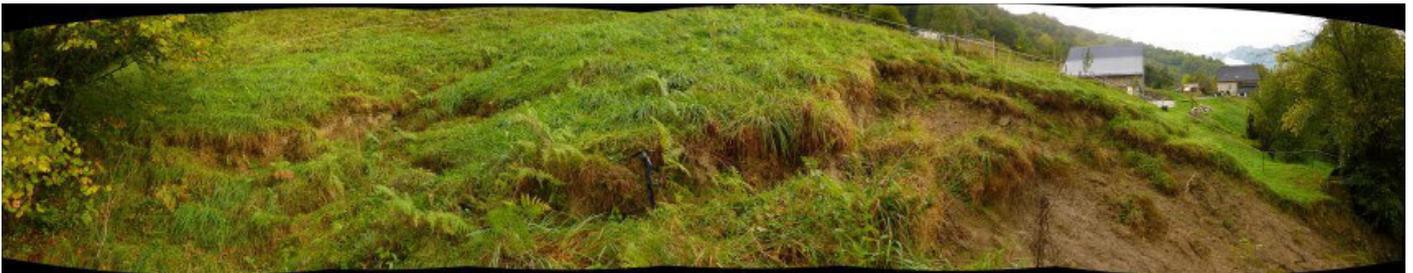
▲ **Borde Bousquet, octobre 2014 [3]** :

Vue panoramique latérale sur la niche d'arrachement de janvier 2014, côté (à droite de la photographie), et sur des crevasses se prolongeant vers le Nord (à gauche). Au centre, le piolet noir donne la mesure du rejet (50 à 70cm).

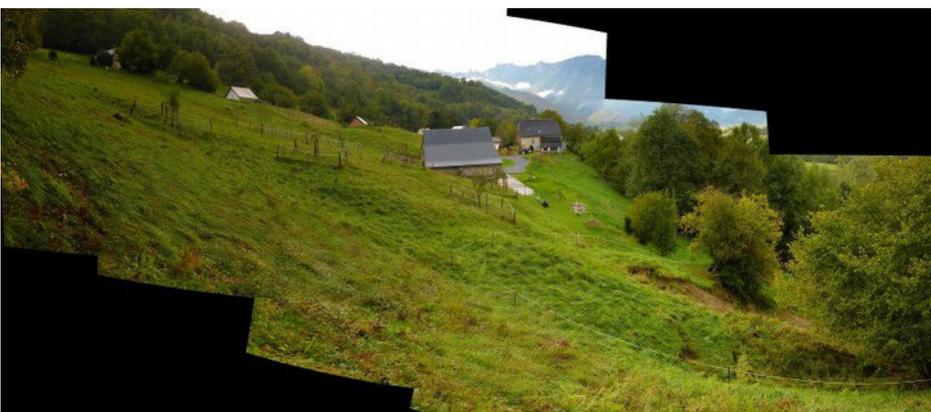
◀ **Borde Bousquet, octobre 2014 [3]**:

Vue panoramique latérale sur la niche d'arrachement de janvier 2014, côté (à droite de la photographie), sur des crevasses se prolongeant vers le Nord (côté droit, 1er plan), et sur les ondulations des prairies en amont.

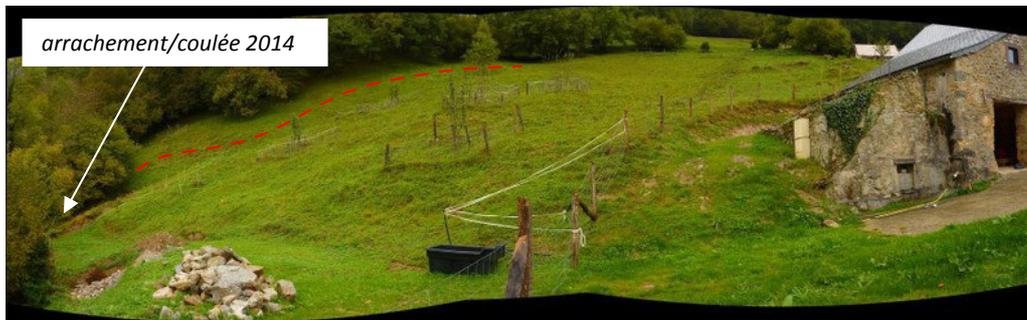
◀ **Borde Bousquet, octobre 2014 :**

Vue panoramique sur les ondulations du terrain en amont. En pointillé rouge, niche d'arrachement de 2014 (rejet de quelques décimètres).

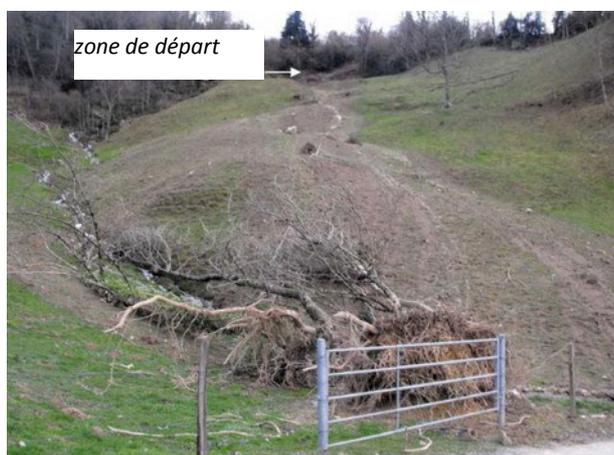
◀ **Conderolle, février 2014 [6] :** glissement en cime ayant dégénéré en ruissellement boueux sévère. (Photographie extraite du rapport CETRA février 2014).

Le glissement principal correspond à la mise en charge d'une nappe à la cote 575 et sans doute aussi au sein de l'affleurement rocheux à la cote 570, qui a provoqué un glissement de la couche altérée et d'une partie de la roche. L'essentiel des matériaux s'est rapidement arrêté, mais le ruissellement très soutenu, qui provenait **aussi de la ravine située au Nord dans laquelle se sont aussi produits des arrachements similaires [7]**, a répandu des pierres et entraînés des arbres jusqu'à la route forestière en aval. Les eaux ont ensuite été déviées par la route d'accès à la Borde inférieure, et se sont propagées dans les prairies jusqu'à la route nationale.

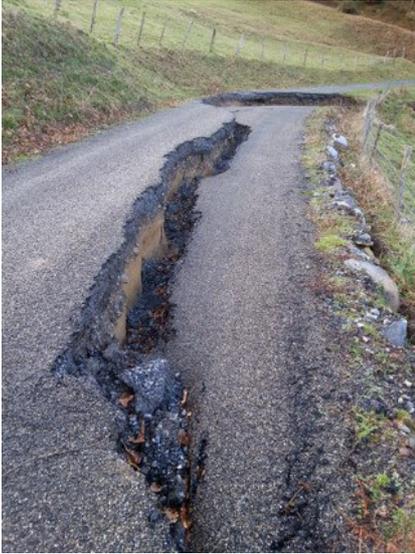
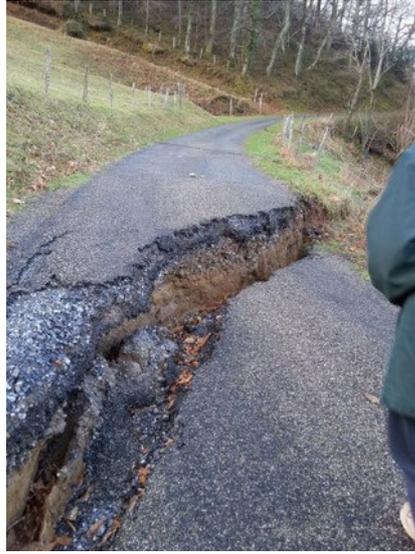
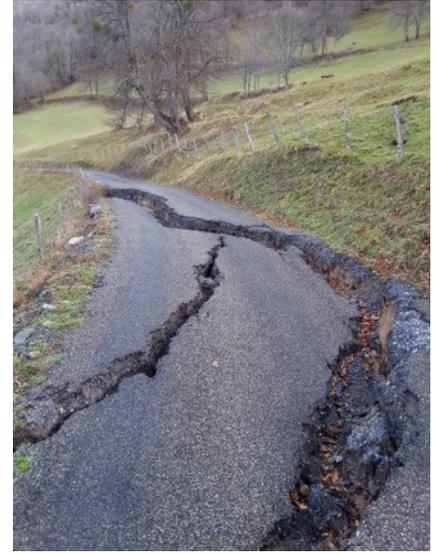
▲ *Route d'accès aux Bordes Salanouve et Houndhorbe, février 2014 [17]: affaissement de la chaussée suite à une activation du glissement de cette partie du versant. (Photographies prises par des riverains).*

En janvier 2014, un profond glissement a recoupé les 2 niveaux de la route d'accès à La Borde Larbiau, propriété actuellement des Salanouve. Il avait déjà été observé 3 fois depuis la construction de cette route, dont le terrassement avait déjà déstabilisé les talus. Aucun bâti n'a pour l'instant été affecté.
