SMBGP  
 Bras de délestage du Mercé

Coupes C2 et C6 du bras de délestage

Affaire N° : A21.05.01  
 Plan N° : 4  
 Echelle : 1/100  
 Date : 01/10/2021  
 Dessiné par : BL

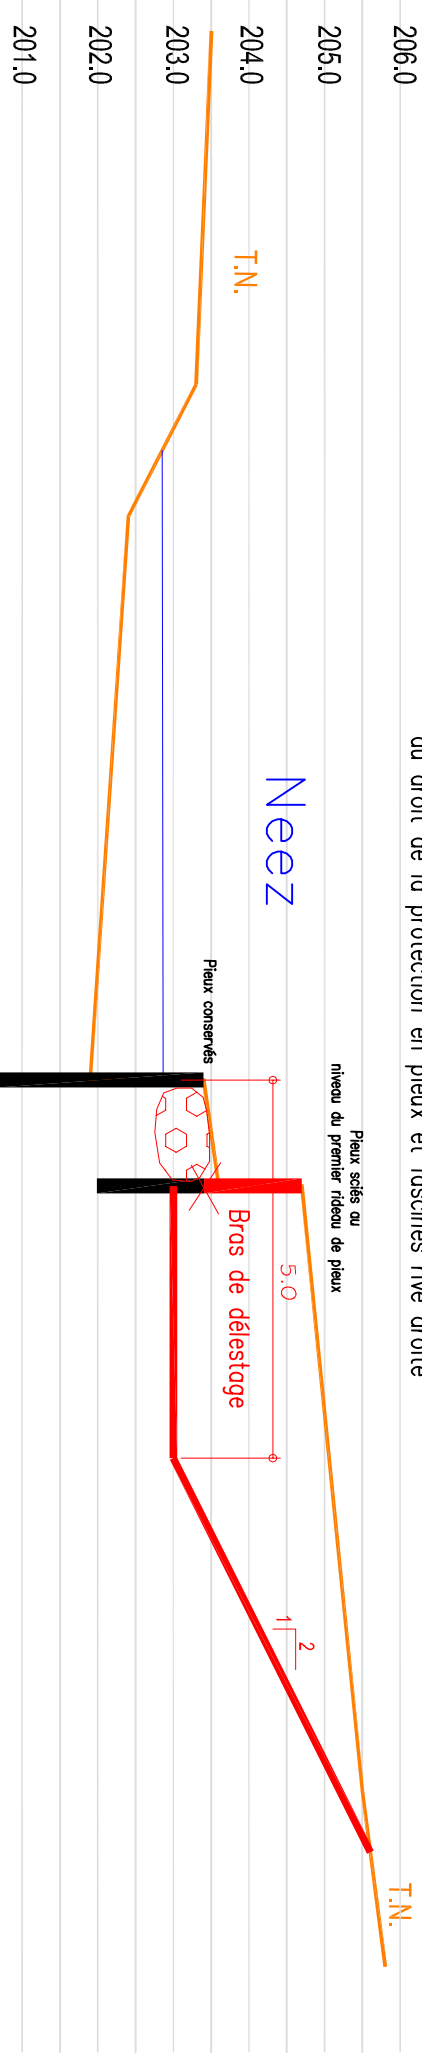
Coupe C2 :  
 Profil du bras de délestage  
 au droit de la protection en pieux et fascines rive droite

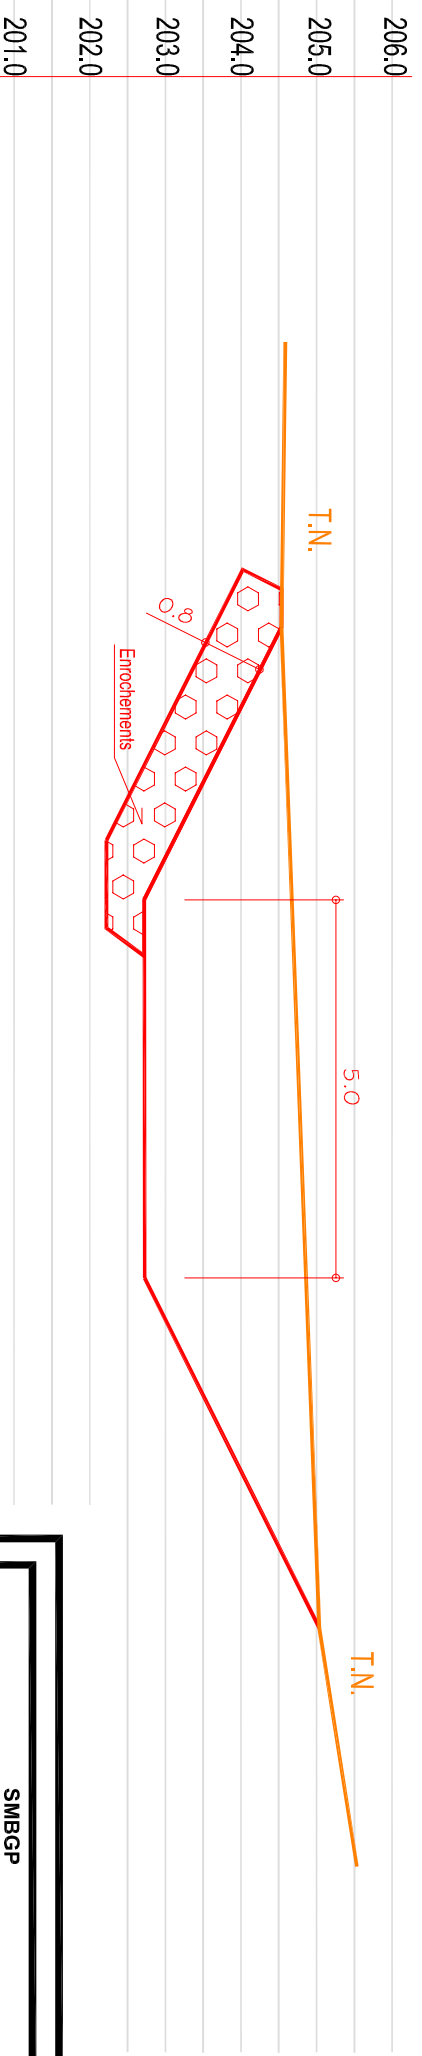
Coupe C6 :  
 Profil du bras de délestage  
 en aval du tunage existant
