Bureau CSS - 19 décembre 2019

Retour d'expériences oct. 2019

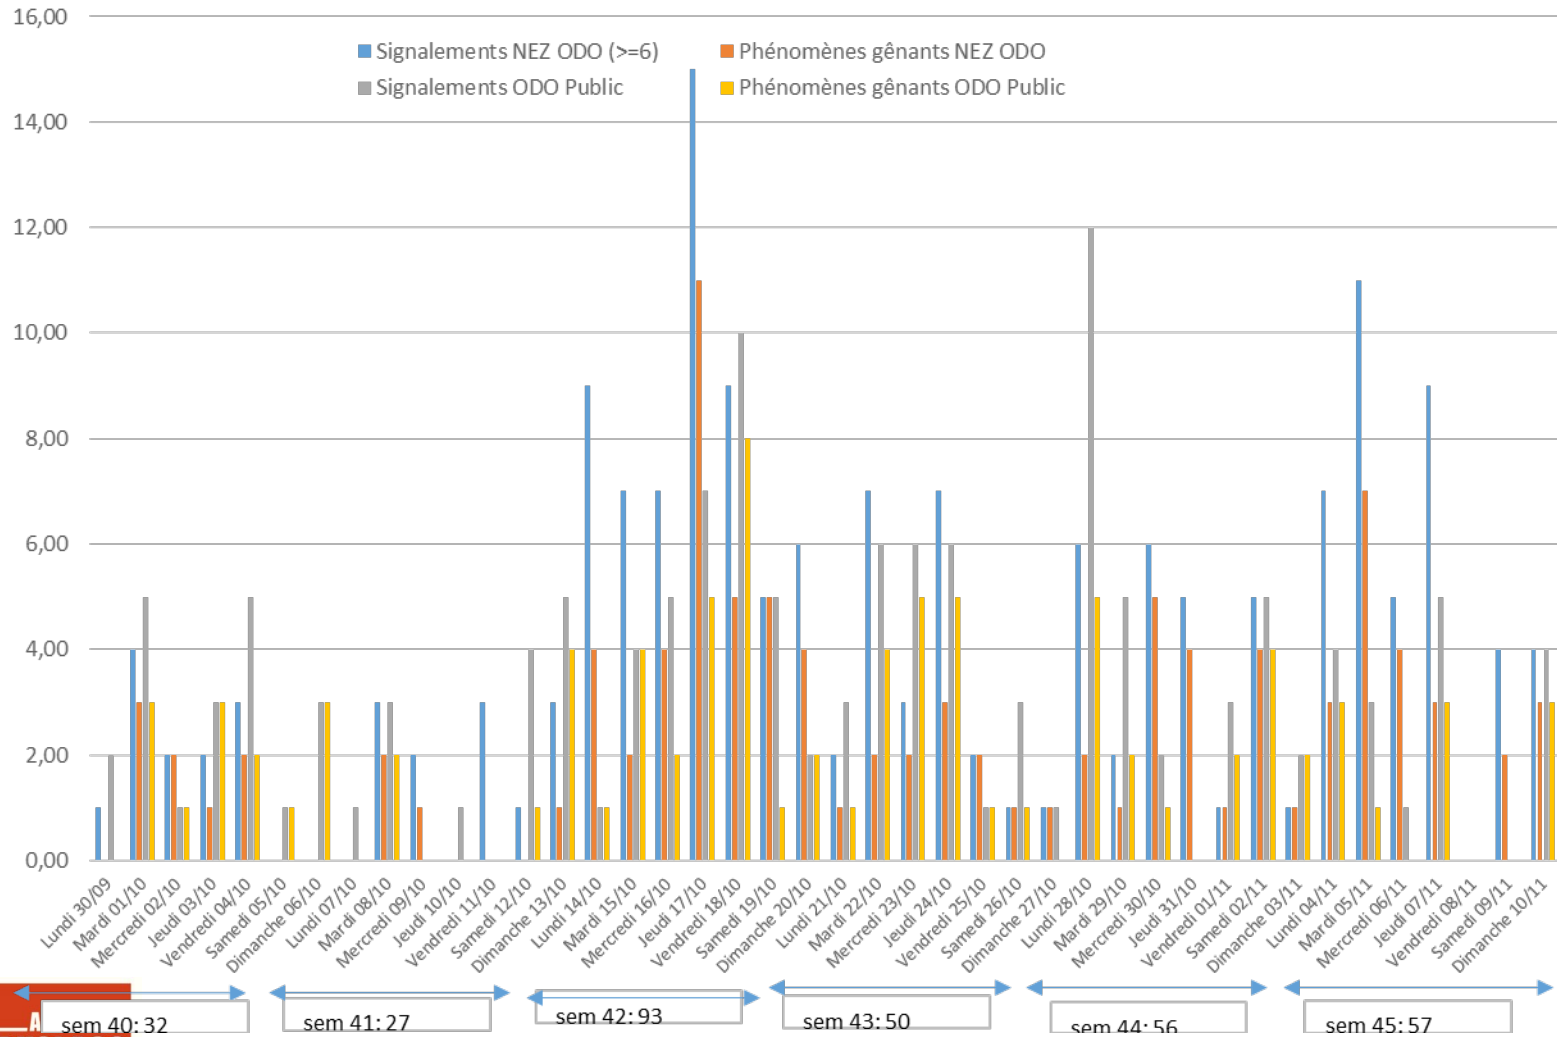
Nombre de signalements du 30 sept au 10 nov 2019
